## RÉPARATION ET RENFORCEMENT D'UN VIADUC APRÈS UN SÉISME MAJEUR

## REPAIRING AND STRENGTHENING OF A VIADUCT AFTER A MAJOR EARTHQUAKE

François RAPINAT, Dominique DESCHAMPS, Benoît LECINQ  
FREYSSINET

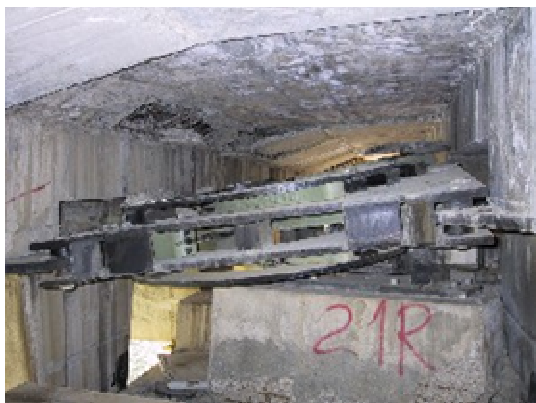
Fig 2. Dispositifs parasismiques endommagés par le séisme / Anti-seismic devices ruined by the earthquake

Repairing works for the viaduct restoration included several operations on the decks. Firstly, the former bearings and anti-seismic devices, which, for a huge majority, were destroyed (see Fig. 2), were removed.

Les travaux de réparation pour la restauration du viaduc comprenaient plusieurs interventions sur les tabliers. Premièrement, les anciens appuis et dispositifs parasismiques, pour la plupart détruits (voir Fig. 2), ont été retirés.

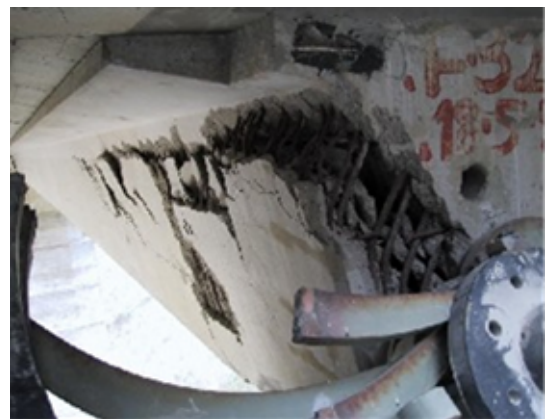
Fig 2. Severely damaged beam end  
Extrémité de poutre gravement endommagée

*The type of repair has been determined depending on the degree of damages. After detailed inspection, end beams have been classified into families according to the importance of damages. Most of beams got damages only over the last 60 cm long that have been embedded into the different diaphragms. No specific repair was therefore required in such a case. Concrete was removed wherever it was desaggregated or bursted. Cracks have been grouted. Reinforcement has been brushed.*

*Some beams present damages over a length up to 2 m long. These beams have been strengthened by means of carbon fibre : TFC® product. Strips have been placed at bottom face (four layers) of the beams in order to withstand bending and others onto the lateral faces for shear effects. Firstly, surfaces have been sand blasted. In a second step, a first layer of longitudinal strips is placed. Then the shear strips in U have been placed and finally, the last layers of longitudinal strips.*

*The remaining beams were severely damaged and the decision was to rebuild them over the complete damaged end length.*

Les poutres préfabriquées ont également dû être réparées. Ces travaux ont impliqué des injections dans les fissures, la réfection des âmes de poutres endommagées ou leur renforcement par de la fibre de carbone placée autour d'elles (voir Fig. 2).

Precast beams were also to be repaired. These works involved on cracks injections, renewal of the damaged beams webs or placing of carbon fiber around them (see Fig. 2).

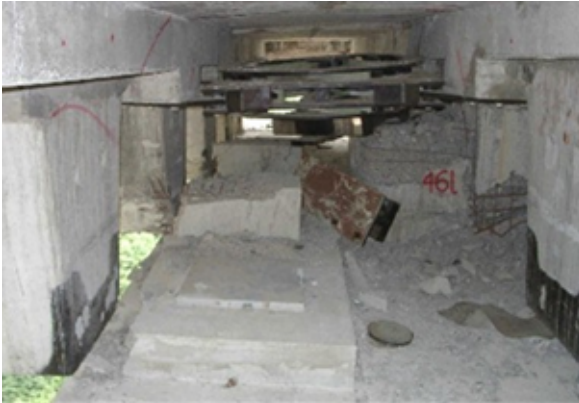
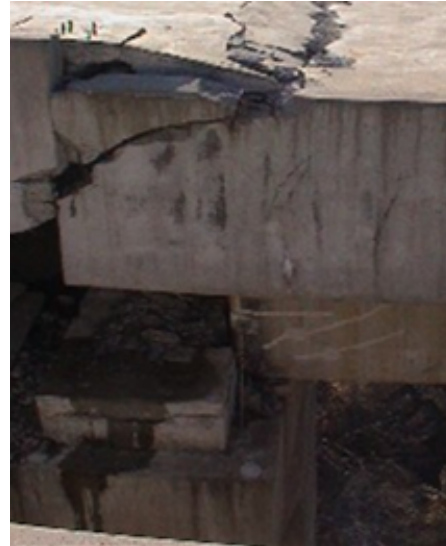
Fig 3. Poutres « pendant » à l'extérieur des têtes de piles et posant un problème majeur pour la conception des dispositifs de levage

Operations were carried out segment by segment. The parts to be moved weighed 14,000 tons for a total length of 400m. The biggest issue to solve was that some beams were "hanging" out of the pierheads. Hence, it was not possible to support them vertically.

Fig 3. Beams, "hanging" out of the pier heads, creating a great challenge for the design of the lifting devices

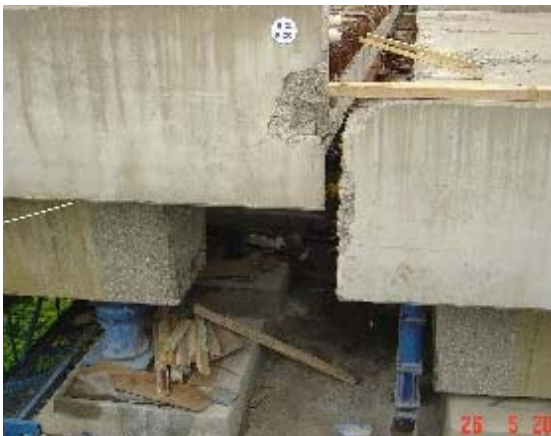
Fig 10. Différence de niveau avant levage / après levage en extrémité d'élément  
Difference of level between after lifting and before lifting at a segment end

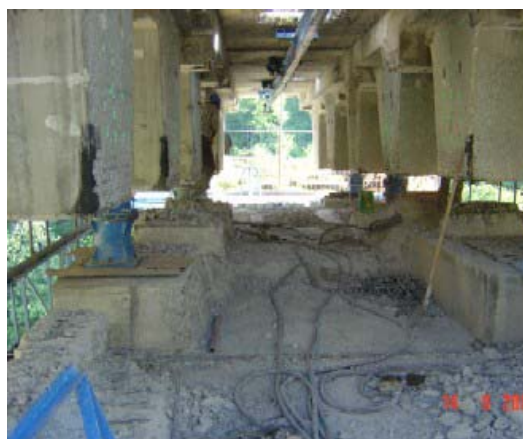
Fig 11. Dessus de pile après retrait des anciens blocs afin de faciliter les travaux de réparation et de renforcement

*Top of pier after clearing of old blocks in order to facilitate repair and strengthening works*

Les piles ont d'abord été réparées. Les bossages d'appui existants (pour les patins d'appui, les dispositifs parasismiques) ont été retirés partout où ils interféraient avec la structure (éléments anciens et nouveaux). Les fissures ont été injectées et le sommet des piles réparé par des patches (voir Fig. 11).

*First, piers have been repaired. Existing concrete blocks (for bearing pads, anti seismic devices) have been removed wherever they interfere with the structure (old and new elements). Cracks have been grouted and top of the piers patch repaired. (see fig. 11)*
