## RESTAURATION DES REMPARTS DU FRONT NORD DU CHATEAU DE SAUMUR

### RESTORATION OF THE NORTH FACE RAMPARTS OF THE CHATEAU DE SAUMUR

François BAILLY, Stéphane MALGORN  
ARCADIS

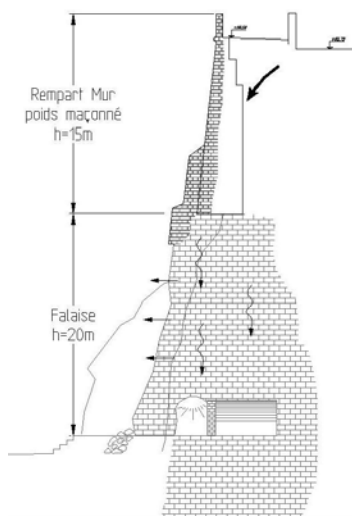
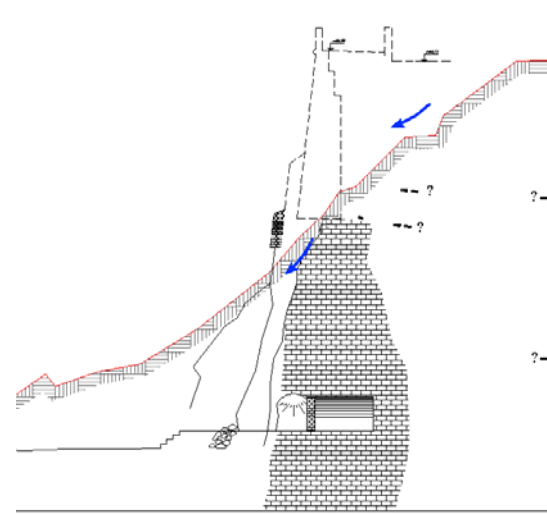
Les observations effectuées immédiatement après le sinistre ont mis en évidence que le remblai en arrière du rempart ne présentait pas de venue d'eau. Le matériau apparaît sec, pulvérulent et légèrement cohérent. De même, dans les matériaux effondrés, aucune trace de forte humidité n'a été mise en évidence.

L'eau agissant comme un élément moteur en exerçant une poussée sur le mur ne peut être incriminée comme élément exerçant directement un effort supplémentaire sur le rempart.

Ainsi, il apparaît que le facteur déclenchant serait la falaise de craie tuffeau dont le matériau gorgé d'eau à la suite de la saison très pluvieuse a perdu une partie de sa résistance mécanique. Écrasée sous la charge du rempart et des sols en remblai, sous son poids propre également, elle a cédé et entraîné la muraille (celle du côté Ouest) qui s'est retrouvée sans appui.

*The observations recorded immediately after the incident have highlighted the fact that the infill at the rear of the rampart did not give any indication of water. The material appeared to be dry, powdery and slightly cohesive. Likewise, in the collapsed materials, no trace was found of serious dampness.*

*Water acting as a causative element, by exerting pressure on the wall, therefore cannot be incriminated as an element that might have directly applied additional force to the rampart.*

*Thus, it appears that the trigger factor was probably the escarpment of freestone chalk, whose material, saturated with water following the very rainy season, had lost part of its mechanical strength. Weighed down under the loading of the rampart and the infill materials, and also under its own weight, it gave way and pulled down the wall (that on the west side), which was then left with no support.*

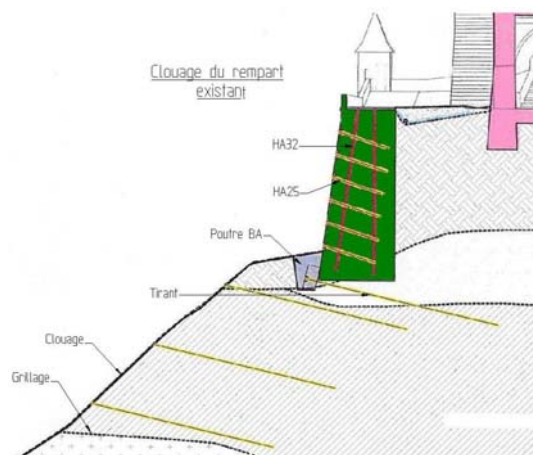
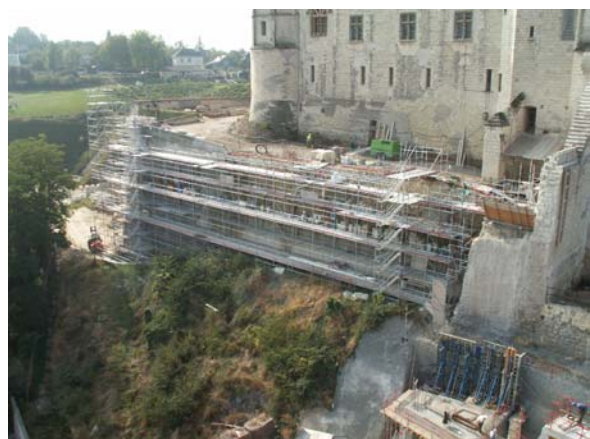
The stone ramparts of the north-west and north-east frontages are composed of materials of very poor quality as a result of a very significant deterioration of the ragstone and mortar over time. The stability of this rampart was precarious due to the loss of mechanical strength of the materials of which it was composed.

Compte tenu de l'état d'avancement d'altération de l'ouvrage, il a été procédé à une amélioration globale des résistances mécaniques de l'ouvrage par l'intermédiaire de travaux de clouage des maçonneries au moyen de barres scellées verticalement et horizontalement avec une faible injection de coulis.

Le talus aval du rempart nord est sera conforté par un clouage systématique avec grillage et une poutre en béton armé cloué sera prochainement établi à la base du rempart maçonné.

In the light of the advanced state of deterioration of the structure, an overall upgrading of the mechanical strength of the structure was undertaken by means of works aimed at nailing the stonework with bars, anchored both vertically and horizontally, with a small injection of grout.

The embankment downstream of the north rampart will also be stabilised by general nailing with grillage and a nailed, reinforced concrete brace will shortly be put in place at the base of the stone rampart.

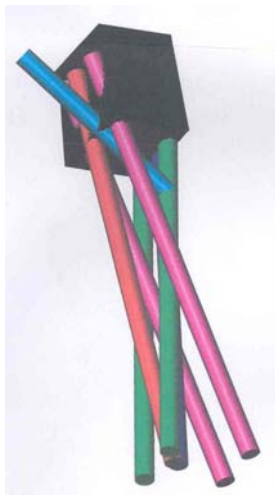
Les fondations de la façade nord du château étant peu profondes et reposant sur des 10 m de remblais très peu compacts, MENARD SOL TRAITEMENT a procédé à leur reprise en sous œuvre avec un traitement de sol par Jet Grouting.

Since the foundations of the north frontage of the Château are rather shallow and rest on 10 m of poorly compacted infill, the MENARD SOL TRAITEMENT company has carried out reinforcement work using a jet grouting process.

Les fondations en maçonnerie sont systématiquement carottées sur toute leur hauteur pour s'assurer de leur niveau d'assise ; en final la maçonnerie est injectée au coulis pour régénération.

Le diamètre des colonnes est de 70 à 80 cm et un plan de phasage détaillé a été mis en place pour limiter les tassements du fait que pendant la période de séchage, il n'y a pas de reprise de la charge. Les colonnes ont été réalisées en quinconce suivant une maille de 80 cm.

*The stone foundations are cored everywhere over all of their height in order to examine the quality of the bedplate, and then grout is injected into the stonework as a means of regeneration.*
