15 juin 2005

## Réparation des poutres précontraintes du pont de Gagnac par matériaux composites

La délégation Sud Ouest de l'AFGC Sud-Ouest a organisé le 15 juin 2005 une manifestation consacrée à la conception et la réalisation du chantier de réparation du pont de Gagnac sur la Garonne dont la maîtrise d'ouvrage est assurée par le Conseil Général de la Haute-Garonne.

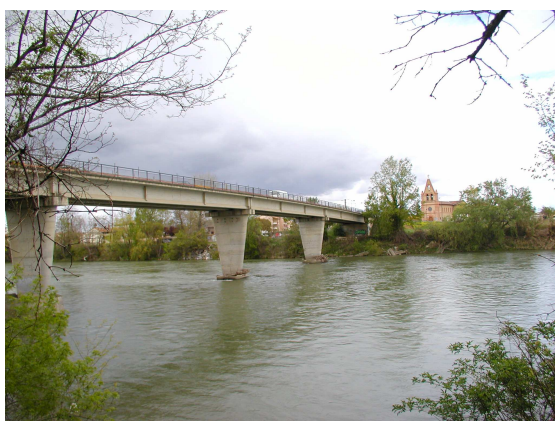
Vue d'ensemble (photo CDOA)

Construit en 1963, il s'agit d'un VIPP (viaduc à poutres précontraintes à travées indépendantes) de 181.50 mètres constitué de 5 travées (de 38.00 mètres moyen) comportant 3 poutres chacune.

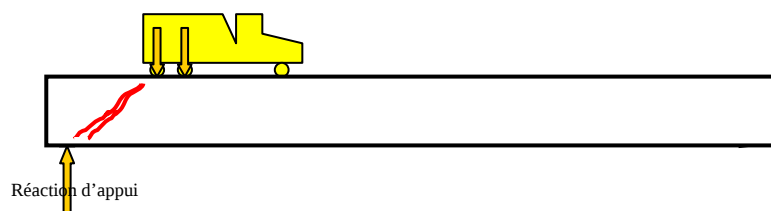
#### Rupture fragile

- Une rupture fragile est caractérisée par l'absence de déformation plastique.
- La fissure (ou fracture) se produit lors du dépassement de la capacité de résistance de la structure vis-à-vis des efforts de cisaillement.
- La rupture est brutale et n'est précédée d'aucun signe annonciateur perceptible dans le comportement du tablier.
- La fissure (ou fracture) qui se produit ne se referme pas (il n'y a pas de remise en compression de la zone fissurée), et réduit instantanément la résistance au cisaillement de la poutre concernée.

-> Le risque de rupture « fragile » qui affecte les poutres du pont de Gagnac est d'autant plus à prendre en considération qu'il est imprévisible et irréversible. N'étant pas précédé de déformations visibles permettant d'alerter le gestionnaire, au contraire de la rupture ductile, il ne peut être géré par des mesures d'exploitation (limitation, fermeture).

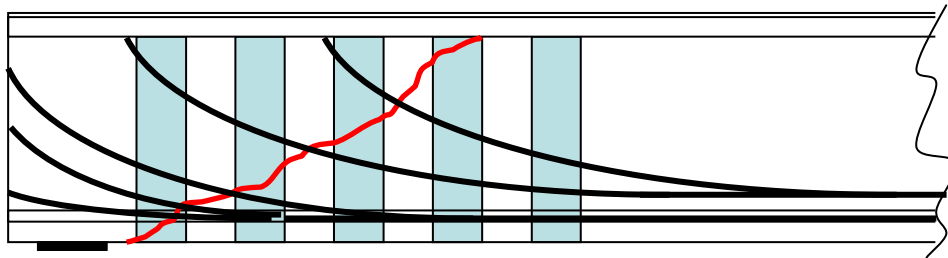
### Reprise de l'effort tranchant (renforcement des âmes)

Le principe est de coudre verticalement le long de la fissure potentielle.

A titre indicatif la valeur d'effort tranchant à reprendre par les bandes de matériaux composites verticales correspondait, avec les hypothèses adoptées, à 50 % à 60 % de l'effort tranchant total selon que l'on considère les poutres de rive ou les poutres centrales, plus sollicitées.

**Longueur d'application :** au delà du  $\frac{1}{4}$  de la travée les contraintes tangentielles dans les âmes en cas de rupture d'un câble deviennent « acceptables » (~ 2.0 à 2.5 MPa à l'ELS). Cela correspond à une longueur d'environ 9.00 m à partir de l'axe d'appui.

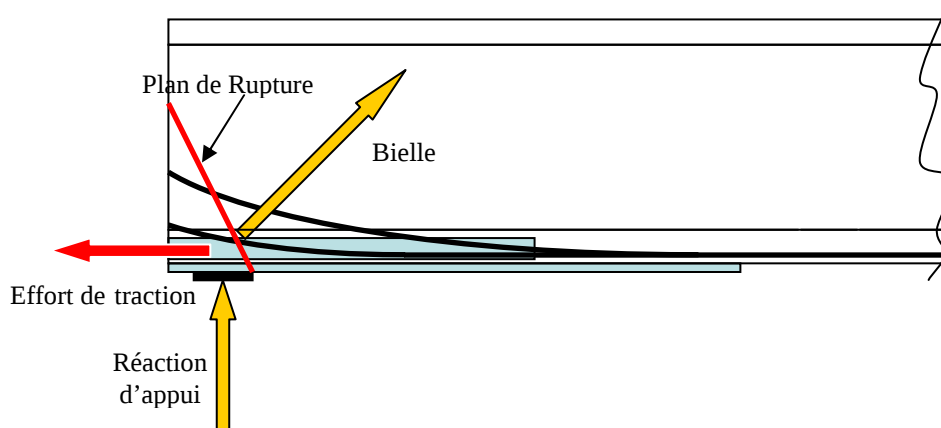
### Reprise de la bielle d'appui.

La décomposition de la réaction d'appui, par des bielles inclinées dans l'âme des poutres amène une composante horizontale au droit de l'appui lui-même qui se traduit par un effort de traction au niveau du talon de la poutre.

En cas de déficience d'un des deux câbles inférieurs existant, ancrés à l'about des poutres et qui équilibrent actuellement cet effort, le talon de la poutre peut être soumis à des tractions importantes susceptibles de provoquer des amorces de rupture.

Les bandes horizontales disposées doivent être ancrées au droit de l'appareil d'appui. Il est souhaitable que ces lamelles règnent sur toute la longueur où l'influence de la rupture d'un câble peut avoir des effets dans le talon.

Ces bandes horizontales jouent un rôle important dans la résistance à la rupture : les exemples montrent que les fissures par cisaillement s'amorcent dans le talon et qu'elles ne se produisent pas forcément tout près de l'appui (Le cas évoqué dans la revue ouvrage d'art de novembre 92 décrit une fracture située à 2.50 mètres de l'appui).

Dans le cas du pont de Gagnac, les bandes ont été disposées sur une longueur voisine de 8.00 mètres avec une dégressivité de l'effort à reprendre.

Sur appui, l'effort de traction est voisin de 70% de la réaction, et la part à reprendre par les lamelles de matériau composite voisin de 50 % de cet effort en cas de rupture d'un des deux câbles. (soit de l'ordre de grandeur de l'effort résiduel dans un câble ~ 55 tonnes).

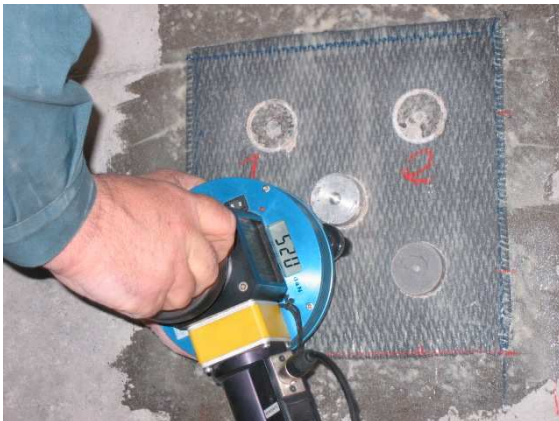
Avant mise en œuvre du tissu de fibres de carbone, des essais d'arrachement ont été réalisés conformément à la norme NF P 18-852. Des essais sur le béton des poutres pour s'assurer de la bonne tenue de la peau du béton qui assurera la transmission des efforts au matériau composite, et aussi des essais d'arrachement de pastilles d'une planche test pour s'assurer de l'adhérence du complexe sur le béton. Un essai a d'ailleurs été reproduit à chaque changement de lot de résine, en tant qu'essai de convenance. Dans tous les cas, la barre des 2 Mpa souhaitée a été dépassée.

*Essai d'arrachement Freyssinet*

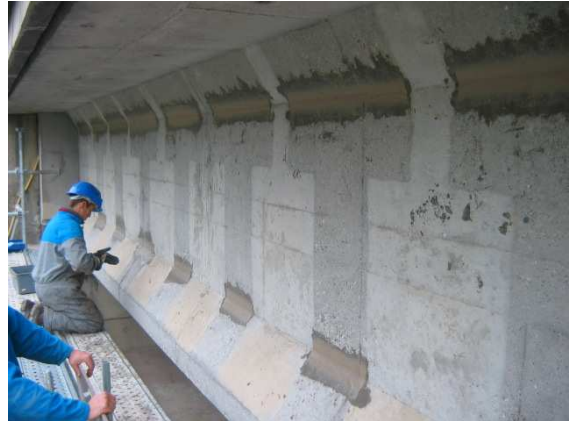
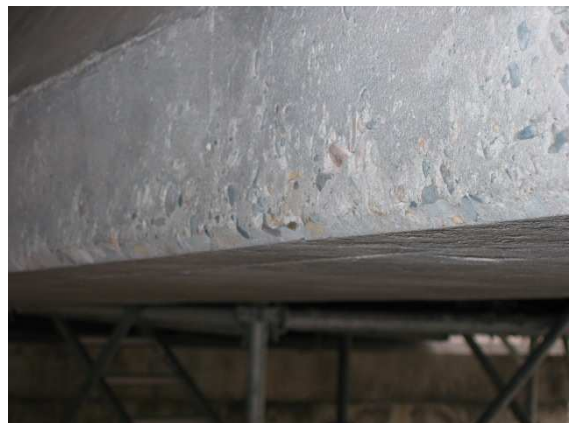
*Préparation (reprofilage + meulage) Freyssinet*

Cependant, pour garantir une adhérence optimale du complexe au béton des poutres, un sablage léger des zones à traiter a été réalisé.

Dans le même but, il a été procédé au re profilage des angles rentrants, en résine additionnée de sable, et au meulage des arêtes des talons de poutre.

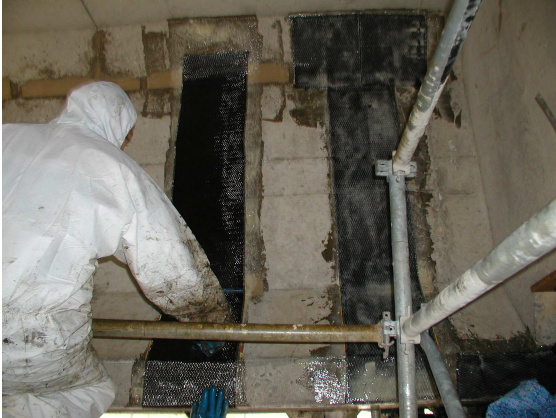
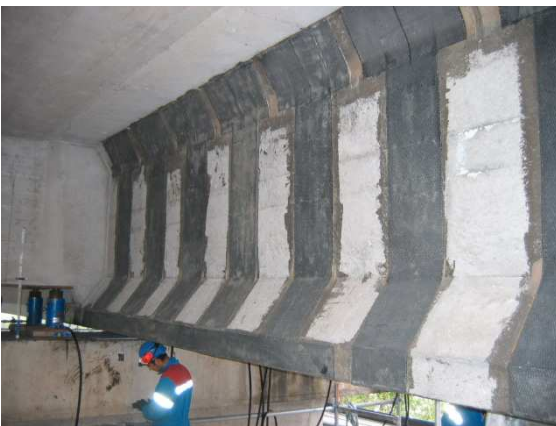
*Pose du TFC en cours + poutre terminée Freyssinet*

La pose du complexe peut alors se réaliser, suivant un plan d'implantation précis, très semblable à un plan de ferrailage où les aciers seraient remplacés par des bandes de tissu numérotées en fonction de leur longueur et largeur (les largeurs étant imposées par des standards de fabrication). La découpe à bonne longueur des bandes et leur numérotation se déroulant au préalable.

Après application d'une couche de résine, la bande de tissu est positionnée puis marouflée. Une deuxième

couche de résine de fermeture est alors appliquée, puis « serrée » pour évacuer l'éventuel excès de résine.
