## 21 novembre 2006 à Marsannay la côte La réparation du viaduc Kennedy à Dijon

Le 21 novembre 2006, l'AFGC Rhône-Alpes a organisé une conférence-visite autour du chantier de réparation du viaduc Kennedy à Dijon.

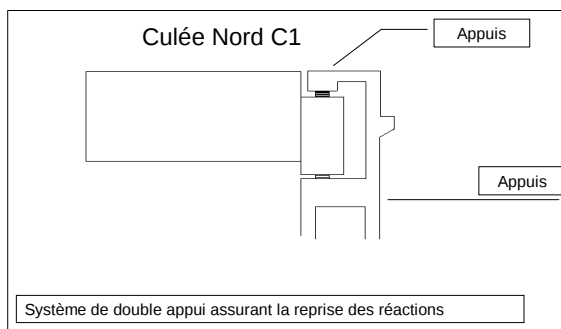
Figure 2 - Détail de la culée Nord

La culée nord (C1, cf. figure 2) présente la particularité d'avoir à la fois des appuis positifs et des appuis négatifs, pour compenser la réaction d'appuis vers le haut sous certains cas de charges, due à la faible longueur de la dernière travée (11m pour l'ouvrage intérieur).

Sur la culée Nord, du fait des appuis « négatifs » (voir figure 2), il a été nécessaire d'opérer en deux phases :

Dans un premier temps, charger certaines travées pour décharger les appuis négatifs et ainsi pouvoir les changer.

Dans un second temps, changer les appuis positifs par vérinage.

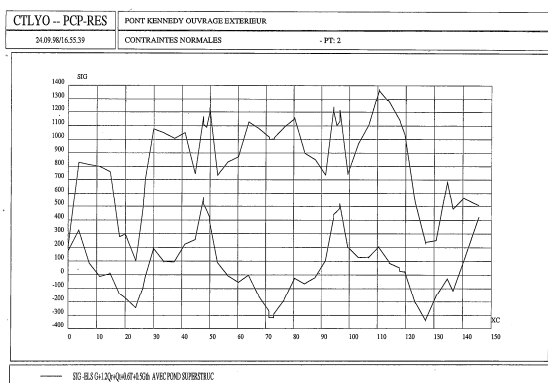
Figure 5 - Contraintes normales dans l'ouvrage avec sollicitations thermiques

Il est apparu que les zones fissurées correspondent à des foyers de moment (changement de signe), donc peu sollicitées en flexion. En l'absence de prise en compte du gradient thermique, comme c'était le cas lors de l'étude de l'ouvrage, ces zones ne nécessitaient pas beaucoup de ferrailage. Par contre, si l'on prend en compte ce chargement, des contraintes de traction apparaissent (-2.4 MPa, pic n°1 sur figure 5), qui ne sont reprises par aucune armature. Certaines sections dans l'ouvrage sont soumises à des contraintes de traction plus importantes et ne sont pas fissurées (-3.2 MPa au milieu de la grande travée, pic n°2 sur figure 5), car elles sont beaucoup plus ferrillées, étant aussi soumises à des moments importants.

Cette modélisation conduit à des contraintes très élevées dans les sections fissurées (rupture des armatures passives, contraintes de 1000 MPa dans les câbles de précontrainte...) sous l'action du moment engendré par un gradient thermique réglementaire de 12°. Il apparaît évident qu'une redistribution des efforts intervient lors de la fissuration, par formation d'une rotule plastique.

Pour connaître l'état de contrainte réel dans l'ouvrage il a donc été nécessaire de réaliser un calcul en section fissurée (classe III, non linéaire), car le gradient thermique entraîne une plastification des armatures.

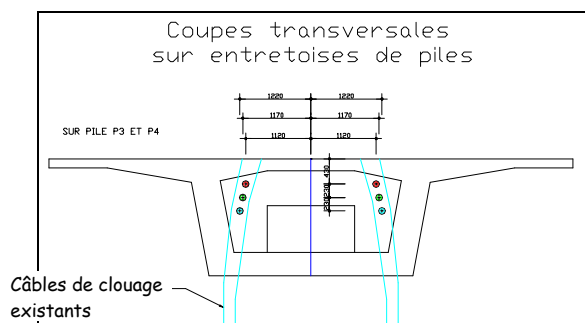
Figure 6 - Voussoir sur pile

Le passage des câbles de précontrainte additionnelle au niveau des piles a nécessité une attention particulière pour éviter les câbles des clouages du voussoir sur la pile (cf. figure 6).

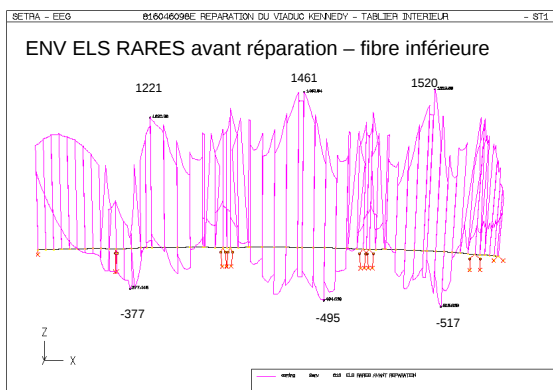
Figure 7 - Enveloppe ELS rares avant réparation

Grâce à la connaissance du phasage de construction (déterminé par le CETE), le BE ARCADIS a pu effectuer un recalcul complet du tablier avec la précontrainte existante, puis un autre en insérant les câbles additionnels. Les figures 7 et 8 montrent l'effet de la réparation sur l'enveloppe des contraintes en fibres inférieures (ELS rare).

Il apparaît que la précontrainte additionnelle permet d'éliminer quasiment toute traction dans la fibre inférieure du tablier. La traction restante peut être reprise par les armatures passives.

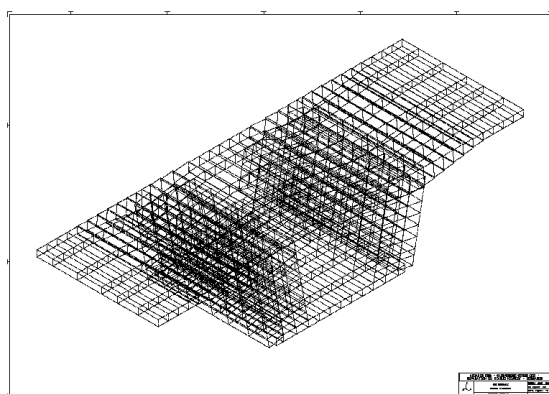
Figure 9 - Modélisation EF des massifs d'ancrage

Les massifs d'ancrage sur les travées de rive ont nécessités des études approfondies pour vérifier le passage des vérins et des ouvriers dans cette zone, pour positionner les clous dans l'âme du viaduc et pour vérifier la distribution des efforts entre la précontrainte additionnelle et l'âme. Pour vérifier ce dernier point, un calcul aux éléments finis a été mené, qui a permis de valider :

- les massifs en compression et l'interface massif / caisson.
- les sections courantes de voussoir sous diffusion de la précontrainte.
- la vérification des effets d'entraînement.

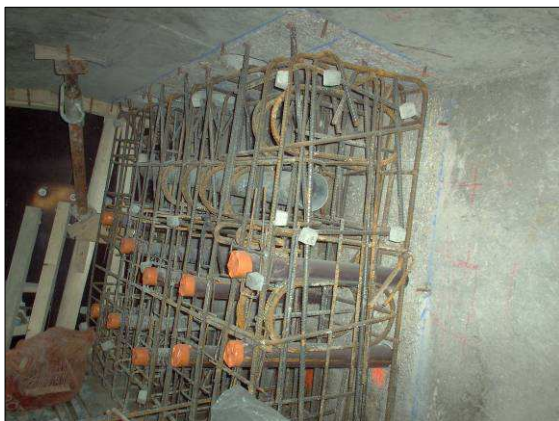
Figure 10 - Ferrailage d'un massif d'ancrage

Après avoir réalisé le coffrage et le ferrailage des massifs d'ancrages, des cheminées de bétonnages ont été ménagées dans le hourdis supérieur. Ces cheminées permettent à la fois le coulage et la vibration du béton.
