## **ÉCOUTE ACOUSTIQUE ET DURABILITÉ DES OUVRAGES EN BÉTON PRÉCONTRAIT**

**Gilles HOVHANESSIAN, Eric LAURENT**

ADVITAM

### 3. PONTE MOESA - CANTON DES GRISONS

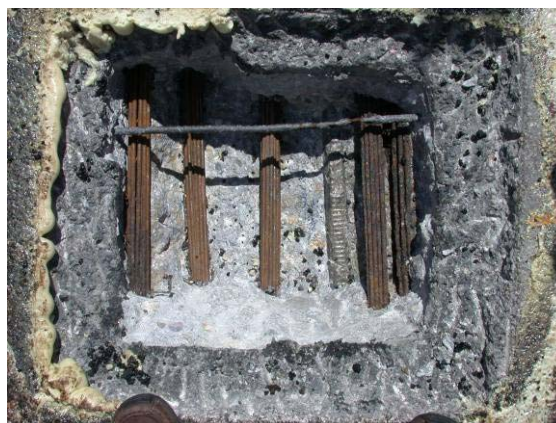
Cet ouvrage enjambe la rivière Moesa à Roveredo dans le canton des Grisons. Construit en 1952, il fut l'un des premiers ouvrages précontraints en Suisse. C'est un ouvrage à dalle précontrainte de relativement petite taille constitué de deux travées de 30m. L'ouvrage est précontraint longitudinalement par précontrainte Freyssinet 12 fils  $\varnothing 7$  mm. Il est composé de 84 câbles. La précontrainte est injectée au coulis, cependant de nombreuses zones de vide ont été identifiées par des sondages préalables à l'instrumentation. L'ouvrage avait été classé comme nécessitant une haute surveillance. Afin d'éviter la prolifération de la corrosion de la précontrainte, une chape d'étanchéité a été mise en œuvre sur le pont.

*Figure 2 - Etat de la précontrainte avant installation de la surveillance acoustique*

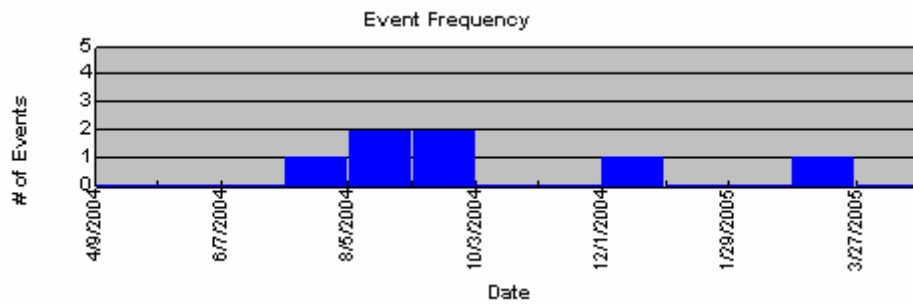
La surveillance a été effective à partir de Mai 2004. Au cours de cette période, 7 ruptures de fils ont été détectées, 2 provoquées et 5 spontanées.

Figure 7 - Nombre et dates des ruptures de fils

Les 2 ruptures provoquées en aveugle ont été correctement diagnostiquées, et localisées. 5 autres ruptures se sont produites spontanément sur le pont. La première rupture spontanée s'est produite avant l'installation des piles à corrosion, et se localisait à proximité de la pile, en partie supérieure du tablier. Les signaux recueillis étaient inhabituels pour une rupture de fil, et les capteurs les plus éloignés avaient des signaux plus puissants que les capteurs à proximité. L'analyse a permis de conclure sur une rupture de fil, mais qui avait des caractéristiques incompatibles avec une bonne injection de la gaine. En effet, en cas de présence de vides dans la zone de rupture, les capteurs proches de l'évènement ne reçoivent qu'un signal très atténué et impropre à l'analyse. Ce sont les capteurs éloignés qui ont permis de conclure.

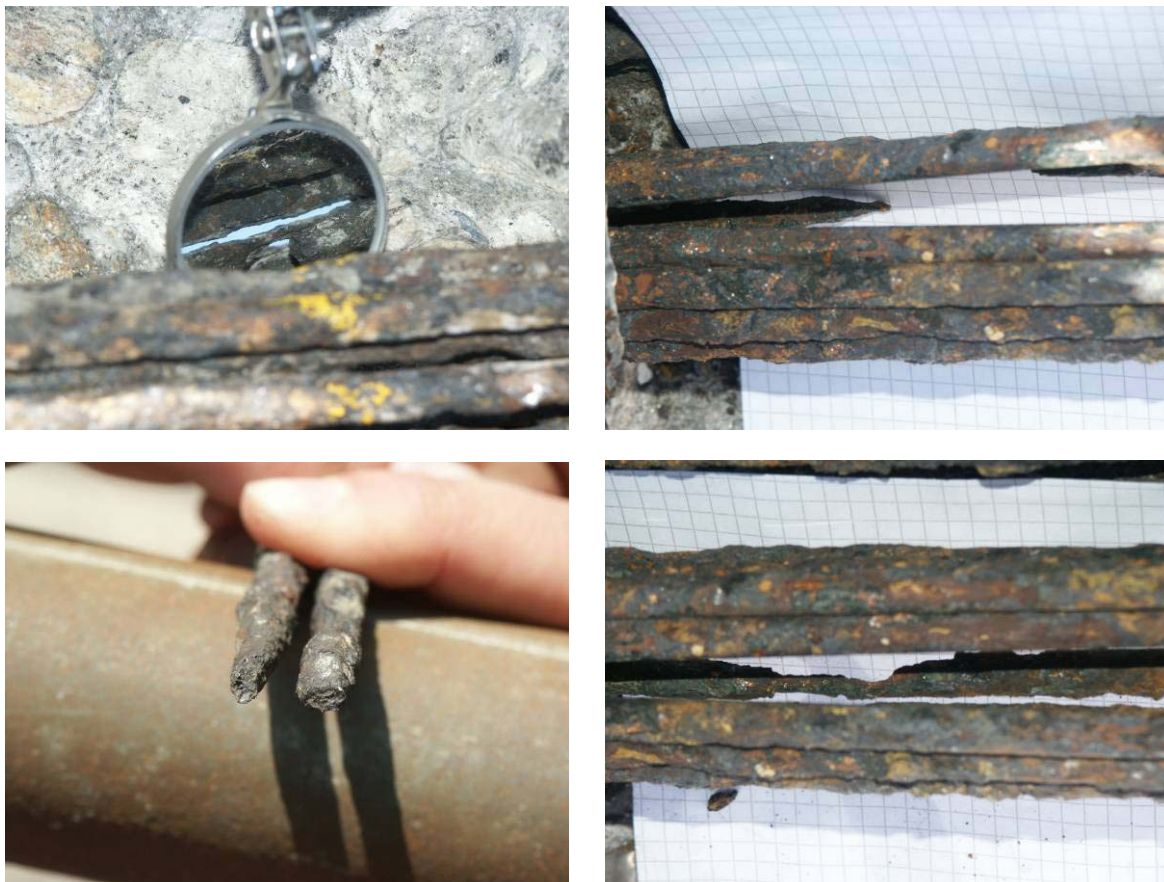
Cet évènement inhabituel a interpellé l'EPFZ, qui a tout de suite décidé d'entreprendre une ouverture de fenêtre à l'emplacement indiqué par la localisation fournie par Soundprint. L'ouverture de fenêtre a permis de mettre en évidence une zone où la précontrainte étaient particulièrement endommagée, et dans laquelle la plupart des gaines de précontrainte étaient vides de coulis. Par ailleurs plusieurs fils rompus ont pu être observés. Il ne s'agissait pas de ruptures récentes, et par conséquent, pas de la rupture qui venait d'être détectée.

Figure 8 - Fils rompus

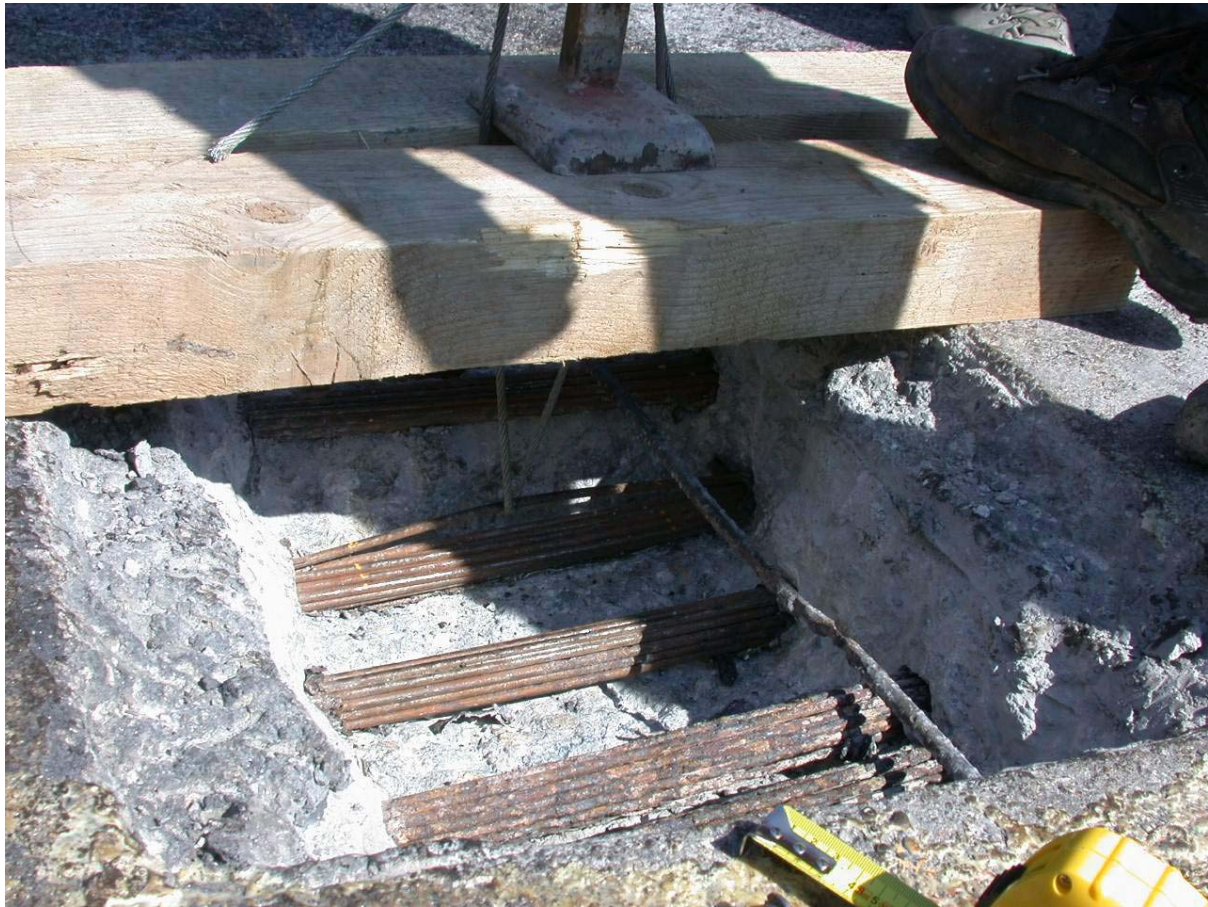
*Figure 9 - Etat de la précontrainte après ouverture d'une fenêtre d'investigation suite à une rupture spontanée. Les câbles sont vides de coulis*

L'interprétation de ce sondage est que dans le cas où des vides d'injection sont présents dans les gaines, la localisation exacte de la rupture est plus imprécise le long du câble que celle habituellement attendue pour des câbles complètement injectés. Par ailleurs une analyse simple des signaux à proximité de la rupture aurait inévitablement conduit à considérer cet événement comme n'étant pas apparenté à une quelconque rupture de fil, et donc à classer l'évènement à tort.

- Au niveau de l'ouvrage de Ponte Moesa tout d'abord. L'étude a certes montré un phénomène de détérioration par corrosion sur l'ouvrage. Mais elle a montré que ce phénomène restait très lent et très localisé. A ce jour, le maître d'ouvrage a prévu des investigations complémentaires localisées aux emplacements atteints et a décidé de prolonger la surveillance.

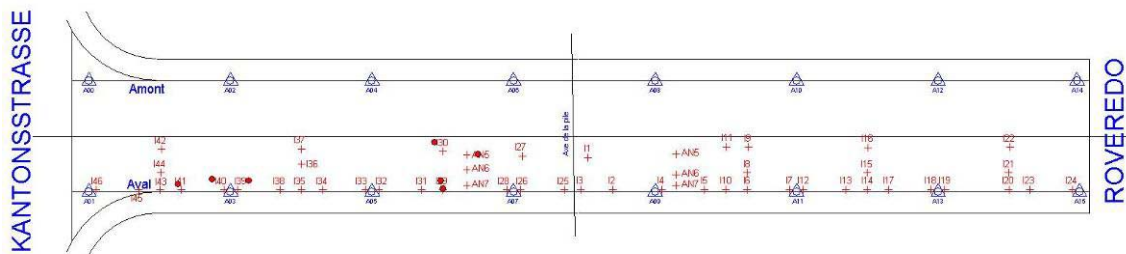
*Figure 10 - Emplacement des ruptures de fils*

Les autres ruptures spontanées qui se sont produites sur l'ouvrage n'ont pas fait l'objet de sondages. Néanmoins, deux d'entre elles se sont produites peu de temps après la deuxième rupture provoquée, et

dans l'axe du câble concerné. Un fort doute est donc apparu sur la possibilité d'une détérioration en chaîne de la précontrainte, à cause de cette rupture. Les ruptures provoquées ont donc été stoppées.
