## SURVEILLANCE PAR INSTRUMENTATION DES PONTS MÉTALLIQUES FERROVIAIRES UN EXEMPLE DE SYSTÈME OPÉRATIONNEL

**Luc DIELEMAN, Didier MARTIN**  
SNCF Département des Ouvrages d'art

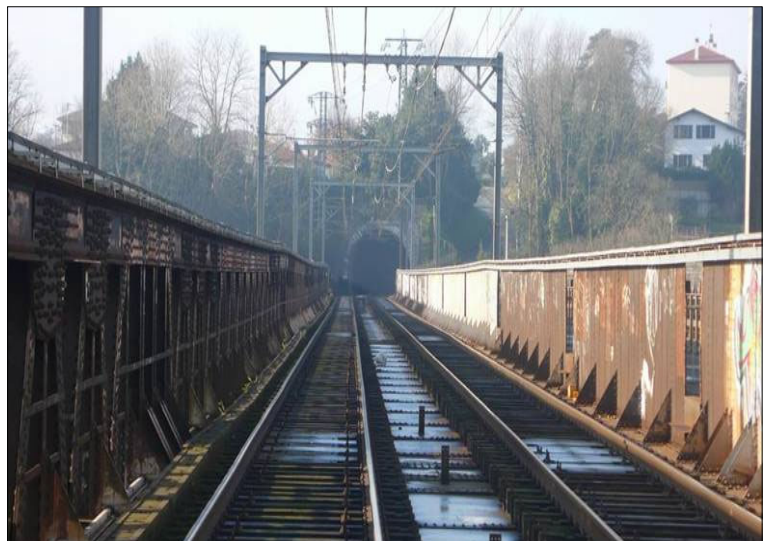
La conjugaison de ces facteurs défavorables a provoqué diverses avaries dans les poutres métalliques. L'action de la corrosion a amplifié l'impact de ces avaries : réductions de sections, entailles provoquées par les coulures des eaux de ruissellement chargées en soufre, déformations de pièces par foisonnement entre points de rivure, déconsolidations d'assemblages rivés (desserrage des rivés, mouvements des pièces assemblées). Ces avaries touchent tous les éléments structuraux de l'ouvrage, y compris les dispositifs d'attache de la voie sur les longerons (en cornières).

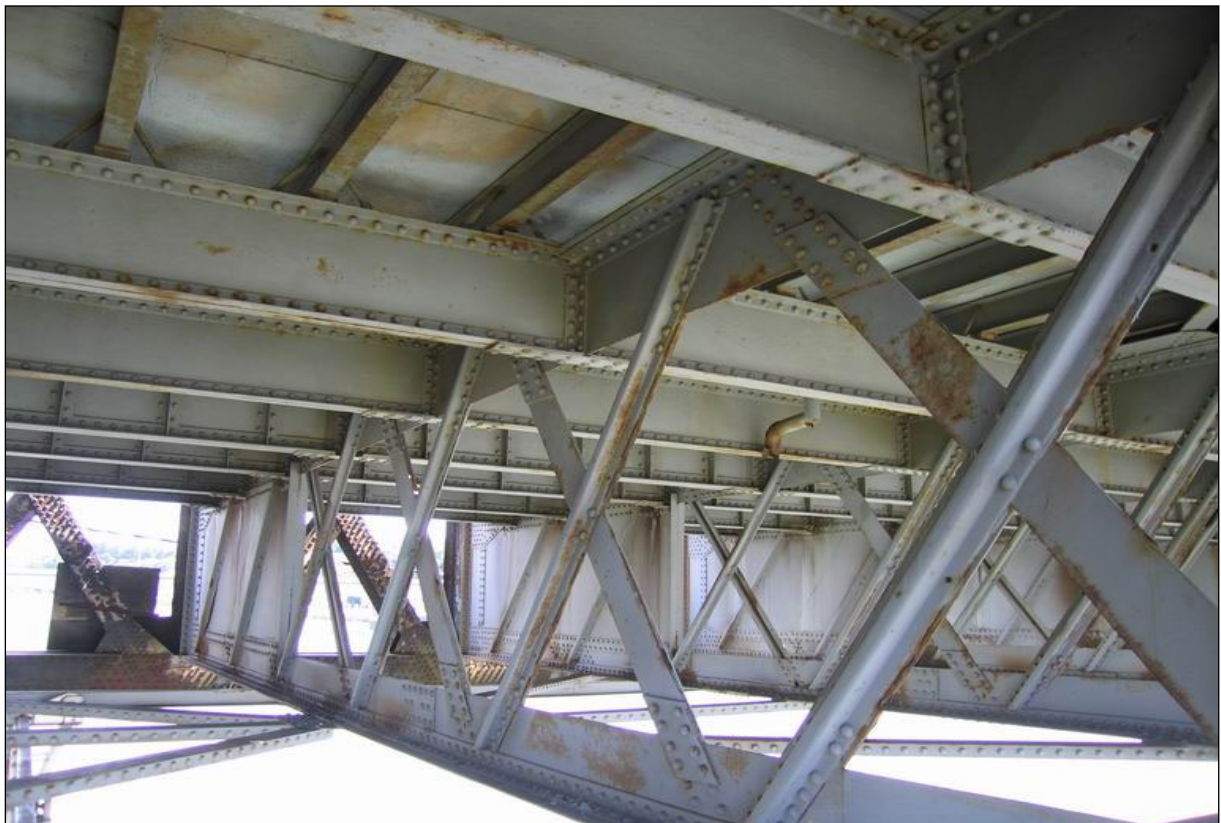
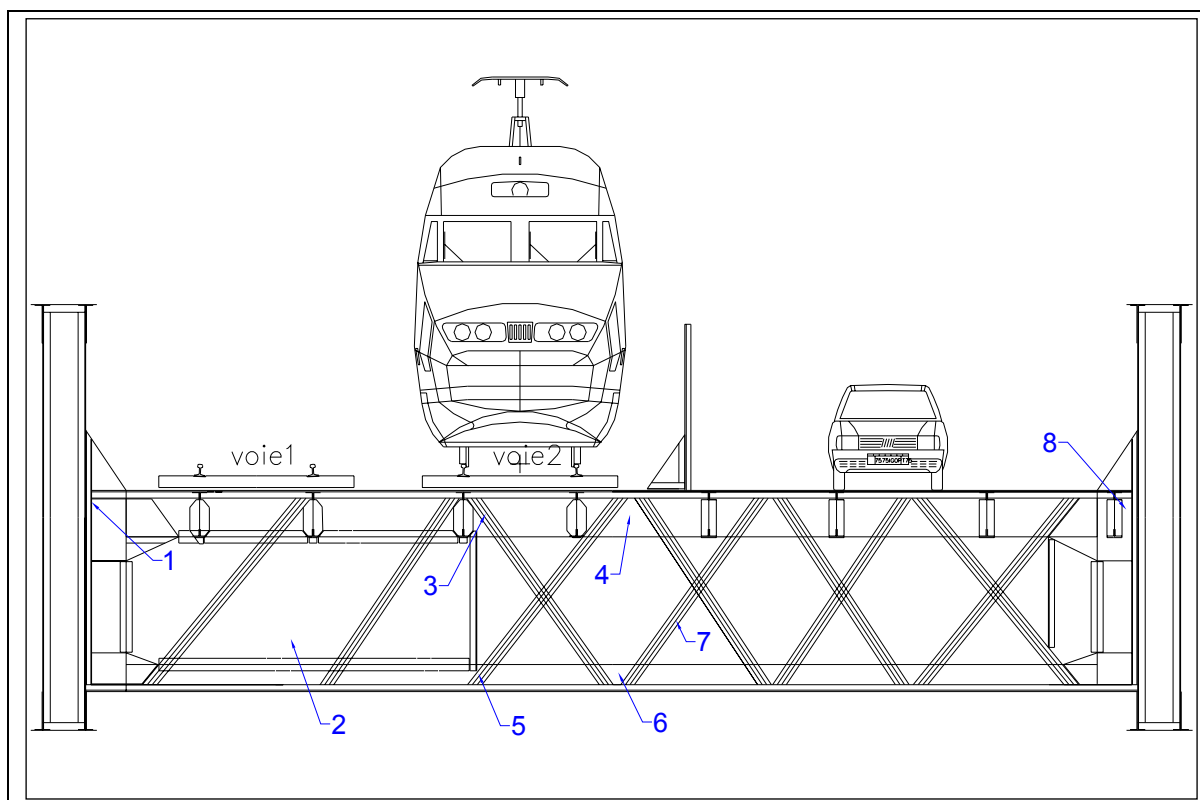
*Pièce de pont courante à treillis*

Les avaries sont relevées principalement sur les points numérotés de 1 à 8 sur le schéma ci-dessus :

1. fissures sur les attaches des pièces de pont sur la poutre principale, côté voie ferrée
2. fissures sur les renforts additionnels d'âme des pièces de pont :
3. desserrage de l'attache haute des rails Brunel,
4. desserrage de l'attache haute des deux barres de treillis sur la membrure supérieure des pièces de pont,
5. desserrage de l'attache de la barre de treillis sur la membrure inférieure des pièces de pont,
6. desserrage de l'attache de la barre de treillis sur la membrure inférieure des pièces de pont et corrosion sous les rails,
7. fissuration des soudures des plats de renfort sur les profilés des treillis,
8. fracturation des goussets d'attache du contreventement supérieur.

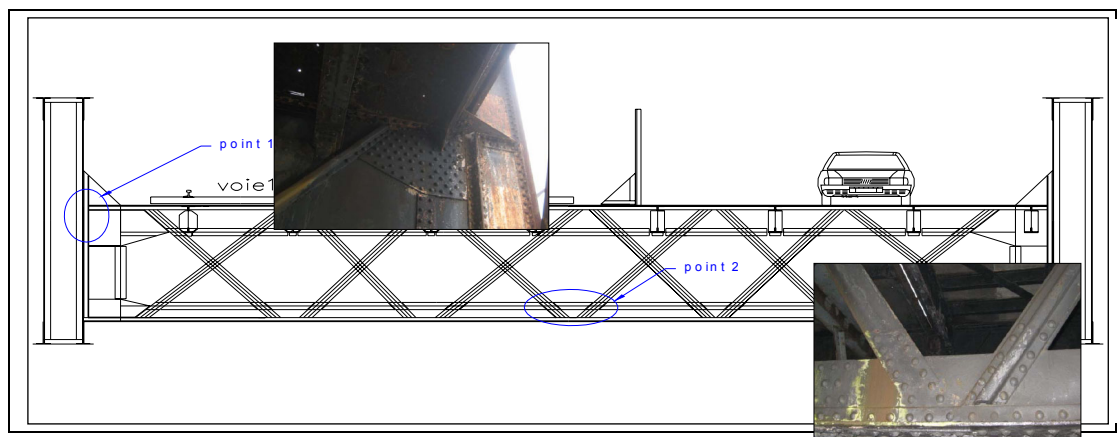
*Points critiques sur les pièces de pont*

Les points critiques – susceptibles de connaître des variations d'effort ou de déformation anormales - sont situés au droit de l'attache sur la poutre principale (point 1), côté gauche du tablier, et au milieu de la membrure inférieure (point 2). C'est donc dans ces 2 zones qu'il faut disposer des capteurs. L'évènement à détecter étant une rupture fragile d'une pièce ou d'un assemblage en traction, les capteurs devaient pouvoir mesurer des allongements sur une base de longueur suffisante pour contenir les sections affaiblies (réduites par corrosion ou par fissuration) susceptibles de se rompre. L'inconvénient du choix d'une base longue est, bien sûr, le faible impact sur le capteur d'une réduction de section ponctuelle, due à une fissure par exemple.

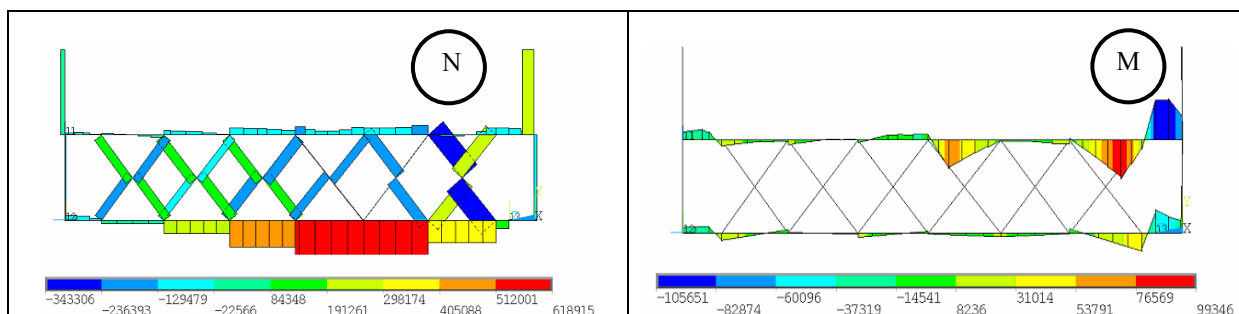
Pièce de pont diagramme d'effort normal et de moment de flexion : situation d'origine

La comparaison de ces différents états de la structure met en évidence ses 2 points sensibles, d'une part l'attache de la membrure supérieure sur la poutre qui est le siège d'efforts de flexion important, de l'autre le niveau de traction de la membrure inférieure à mi travée.

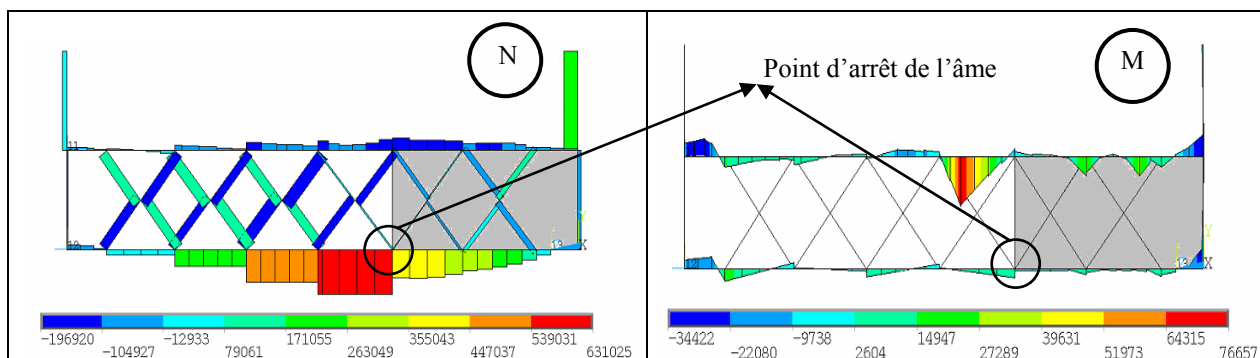
Pièce de pont diagramme d'effort normal et de moment de flexion : renforcement partiel (travées 2 à 5)

En résumé, le renforcement total de la pièce de pont a permis de réduire de 30 % l'effort de traction au point 2 et de 70 % le moment de flexion au point 1. Dans les zones renforcées partiellement, seul l'effort de flexion a été réduit de 70 %.
