# **APPROCHE GLOBALE DU CONTRÔLE SUR LES STATIONS D'ÉPURATION ÉTUDE DE RÉUTILISATION D'OUVRAGES EXISTANTS**

**Bertrand COLLIN, Dalila AÏT ALI**

## **2. ÉTUDE POUR LA RÉUTILISATION D'OUVRAGES EXISTANTS D'UNE STEP**

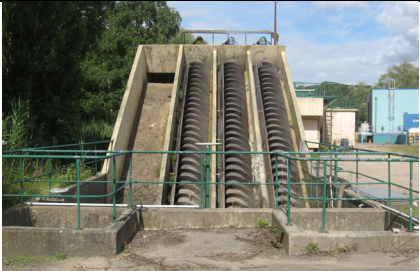
| Vue d'ensemble de la station d'épuration | | |
|---|---|---|
| Bâche de réception et vis de relevage | Fosse de réception des effluents et de quatre canaux inclinés à la mise en place de vis de relevage<br>Dimensions : 18 x 7 m,<br>Profondeur : 4 m<br>Hauteur hors sol : 4 m | |

| Ouvrage | Niveau | Classe | Définition |
|---|---|---|---|
| Bâche de reception des effluents et vis de relevage | 3 | D2 | Défauts spécifiques de gravité variable. Demande un suivi et des investigations. |

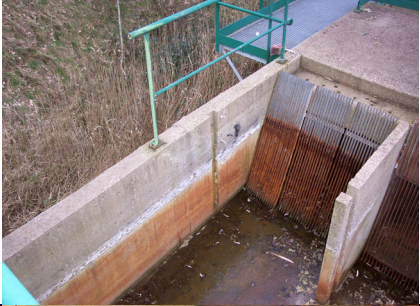
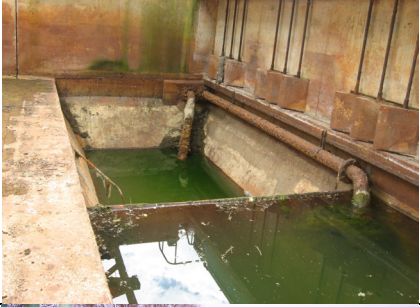
| Vue d'ensemble de la station d'épuration | | |
|---|---|---|
| Ouvrages de prétraitement | Canaux et fosses tronconiques<br>Dimensions : 18x11 m,<br>Ouvrage hors sol | |

| Ouvrage | Niveau | Classe | Définition |
|---|---|---|---|
| Ouvrages de traitement | 3 | D2 | Défauts spécifiques de gravité variable. Demande un suivi et des investigations. |

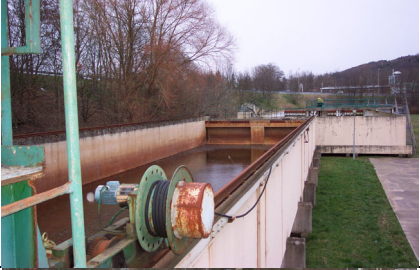
| Vue d'ensemble de la station d'épuration | | |
|---|---|---|
| Décanteur primaire | Dimensions : 40 x 11 m,<br>Hauteur de voile 2,6 m,<br>Hauteur hors sol 4m<br>Volume = 1100 m <sup>3</sup> | |

| Ouvrage | Niveau | Classe | Définition |
|---|---|---|---|
| Bassin de décantation primaire | 3 | D2 | Défauts spécifiques de gravité variable. Demande un suivi et des investigations. |

La modélisation en fissuration très préjudiciable des voiles du bassin d'aération et du décanteur primaire a montré un dépassement des contraintes admissibles en traction pour les aciers de la base des voiles. Enfin, les essais de traction sur le revêtement du bassin d'activation montrent une bonne adhérence, avec une rupture cohésive à 100 % dans le béton.

Trois solutions ont été présentées pour remédier à l'insuffisance de résistance en traction des aciers en partie basse des voiles du décanteur primaire et du bassin d'aération en cas de remplissage complet : renforcement structurel des liaisons entre le radier et les voiles, création d'un exutoire pour diminuer la hauteur d'eau (avec l'inconvénient de réduire de plus de 20 % la capacité des bassins) ou mise en place de tirants passifs en tête des voiles.

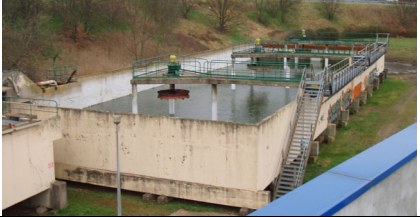
| Vue d'ensemble de la station d'épuration | | |
|---|---|---|
| Bassin d'aération | Dimensions 40 x 17 m,<br>Hauteur de voile 3 m<br>Hauteur hors sol 4,2 m<br>Volume = 2000 m <sup>3</sup> | |

| Ouvrage | Niveau | Classe | Définition |
|---|---|---|---|
| Bassin d'aération | 3 | E | Défauts spécifiques de gravité variable. Demande un suivi et des investigations. |

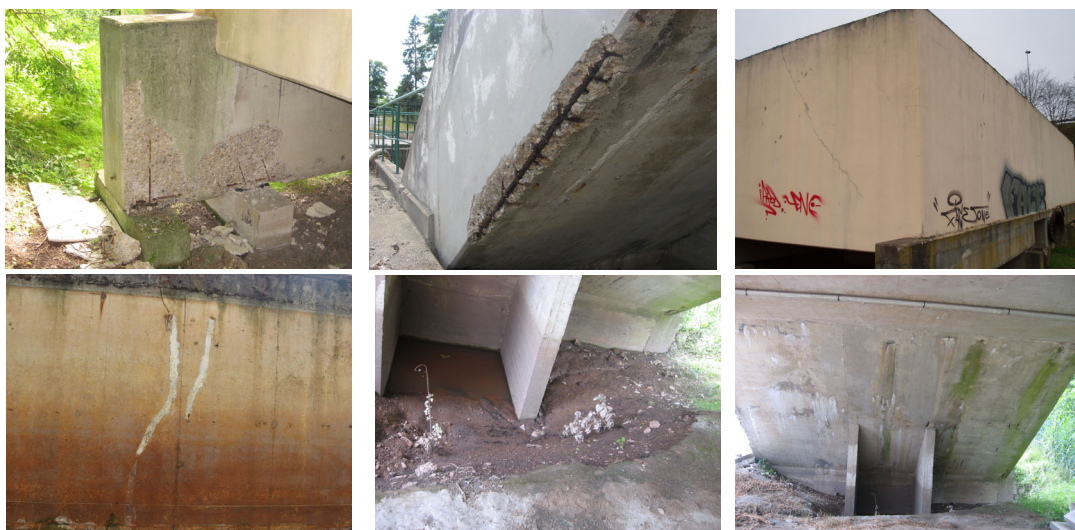
Photographies de défauts-type : aciers apparents oxydés, fissures, ravinements

Les mesures et les essais ont montré que les dégradations du béton armé étaient dues à un vieillissement normal et à des défauts locaux de réalisation. La pollution par les chlorures, nitrates et sulfates, mesurée en trois profondeurs de béton est, dans tous les cas, inférieure aux spécifications des normes en vigueur ; enfin, les mesures de potentiel de corrosion et de profondeur de carbonatation montrent que les aciers sont encore protégés.

Le diagnostic a validé la faisabilité de la réutilisation des ouvrages tout en montrant la nécessité de procéder à des réparations et renforcements. Le programme de réhabilitation proposé comportait des travaux de réparation des bétons (purge du béton dégradé, dégagement et passivation des aciers, ragréage), des travaux de calfeutrement (pour une fissure) et des travaux d'étanchéité (mise en œuvre d'une étanchéité dans le décanteur primaire et réfection de celle de l'intérieur du bassin d'aération).
