## DÉCONSTRUCTION ET RÉGÉNÉRATION DES GRANDS OUVRAGES MÉTALLIQUES DU PATRIMOINE FERROVIAIRE

**Patrice SCHMITT – Michel TRIQUET**  
SNCF – Direction de l'Ingénierie

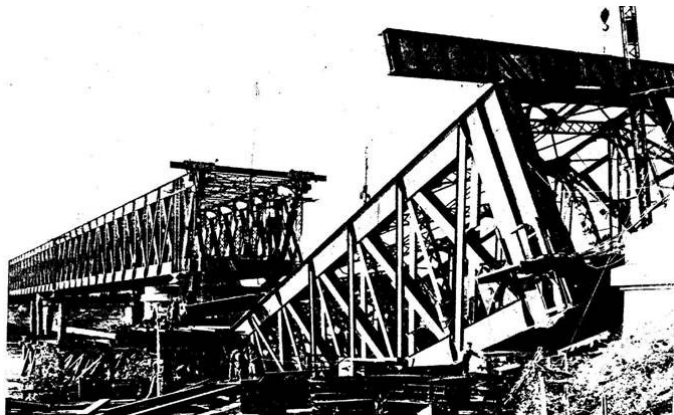
1940 : une travée effondrée, relevée et réparée en 1940-1941

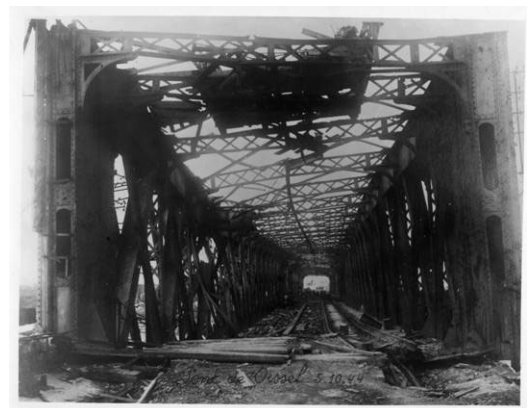
1944 : ouvrage bombardé par les alliés

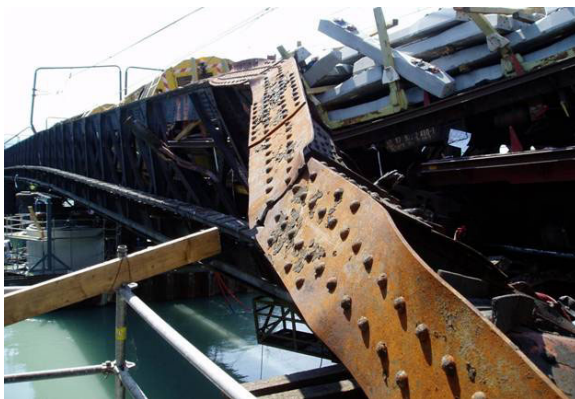
Les déraillements sur les ouvrages peuvent également avoir des conséquences considérables : une suite rapide (convoi ferroviaire utilisé pour les travaux de voies) a en effet déraillé le 24 juillet 2006 sur le pont franchissant le Rhône à Culoz, dont les travaux de remplacement étaient engagés, provoquant des dégâts très importants. La réparation de ces avaries aurait été extrêmement délicate.

Déraillement sur le pont de Culoz en 2006

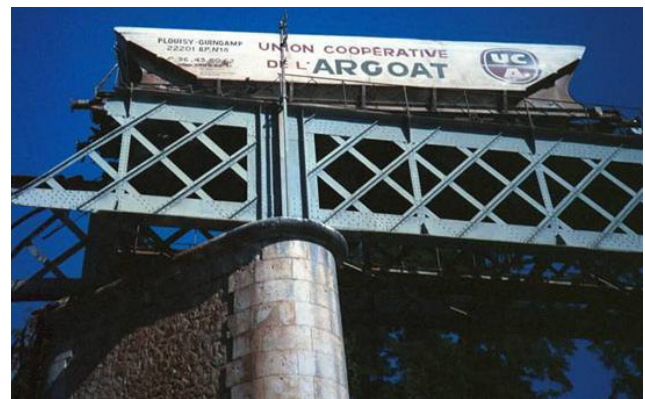
Effet d'un déraillement sur un tablier en fer puddlé (Pont sur la Baise)

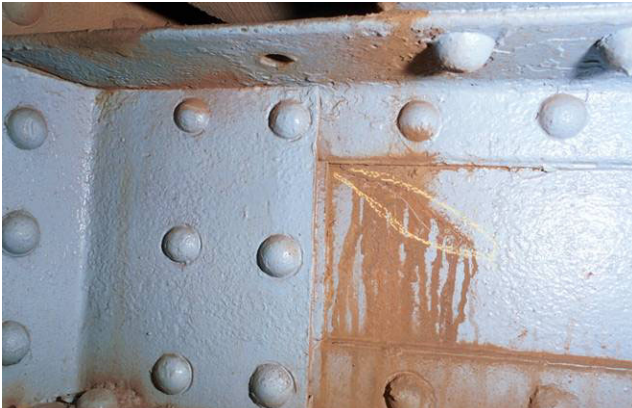
La fatigue se manifeste soit par l'apparition de fissures dans les éléments soit par la déconsolidation de certains assemblages, en particuliers rivetés. Elle apparaît au bout d'un certain nombre de cycles de chargement, en fonction des variations de contraintes locales provoquées par ces chargements. En ce qui concerne les ponts ferroviaires, on estime que la majeure part de l'endommagement en fatigue est due aux circulations entre 1945 et nos jours, du fait de l'augmentation du poids à l'essieu, conjugué à une densification du trafic.

*Exemple de fissure de fatigue*

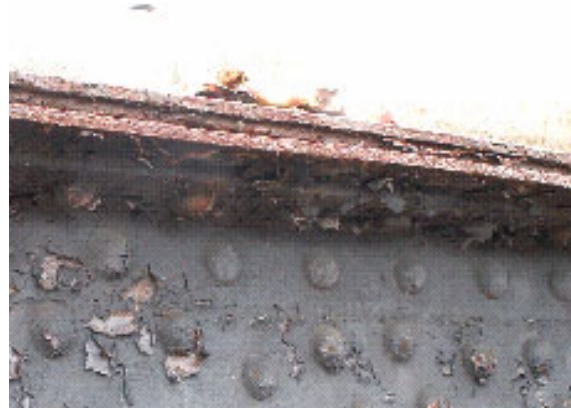
L'état de corrosion de certains ouvrages est préoccupant, du fait de la non-réfection de la protection anti-corrosion pendant de longues périodes, pour des raisons budgétaires ou du fait des difficultés d'intervention sur certaines structures (ouvrages à treillis, éléments petits et multiples, contraintes environnementales, etc.). La corrosion conduit parfois à de sérieuses réductions de sections, diminuant sensiblement la capacité de résistance des sections concernées.

*Exemple de corrosion de semelle*

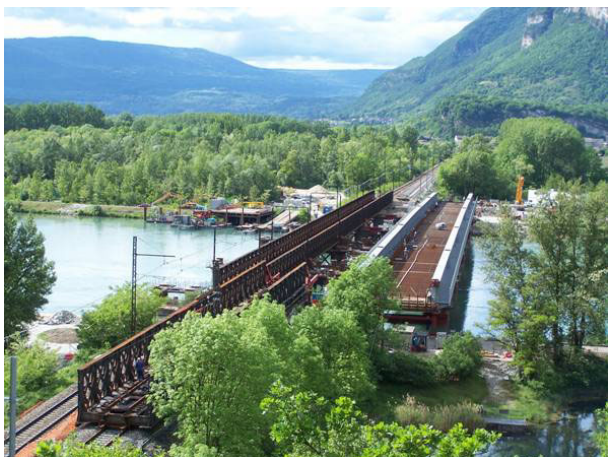
Le phasage initialement prévu a été perturbé par l'accident survenu le 24 juillet 2006 qui a rendu totalement inutilisable un des deux tabliers anciens, et qui a été démonté par conséquent avant la coupure.

*Vue générale : tablier neuf en construction et tablier ancien accidenté en cours de délançage*
