## **RÉPARATION ET RENFORCEMENT DES STRUCTURES DE GRANDE HAUTEUR AU MOYEN DES MATÉRIAUX COMPOSITES**

**Alain SIMON**

**Bassam DIB**

**Philippe POINT**

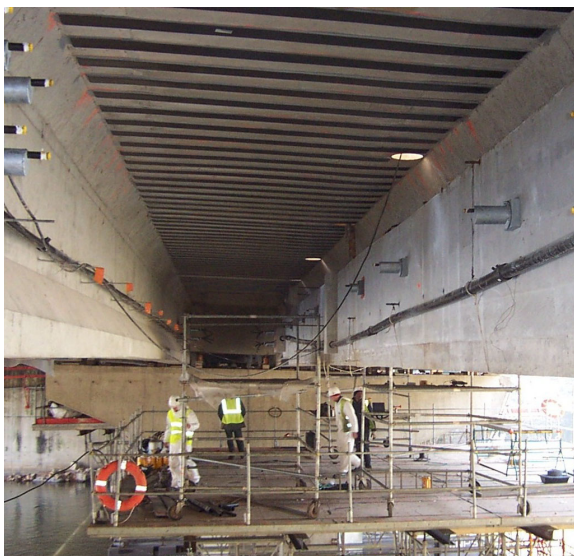
Photo 1 - Renfort composite transversal en intrados du tablier du pont sur l'Huisne

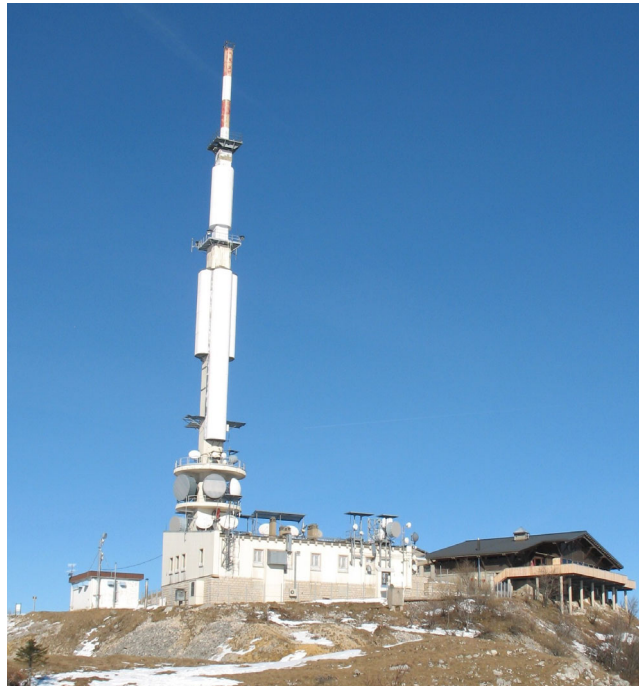
Située dans l'Ain (01) sur la commune de Mijoux, à 1534m d'altitude, la tour TDF du mont Gex est un émetteur relai pour les chaînes de télévision, les radios ainsi que certains opérateurs de téléphonie mobile. D'une hauteur totale de 88m, elle est constituée d'une partie inférieure en béton armé de section carrée, entre les niveaux +0.0m et +55.5m, surmontée d'un pylône métallique (Photo 3).

Compte-tenu de l'évolution des règles de dimensionnement (la construction de la structure principale en béton armé datant des années 60) et de l'augmentation de la prise au vent de l'ouvrage engendrée par des équipements nouveaux en façade, le maître d'ouvrage a engagé une expertise de la tour : essais de qualification des matériaux constitutifs de la structure par le CEBTP et contre-calculs par des bureaux d'études. Le diagnostic d'un besoin de renforcement vertical fût alors établi.

Photo 3 - Vue d'ensemble de la tour

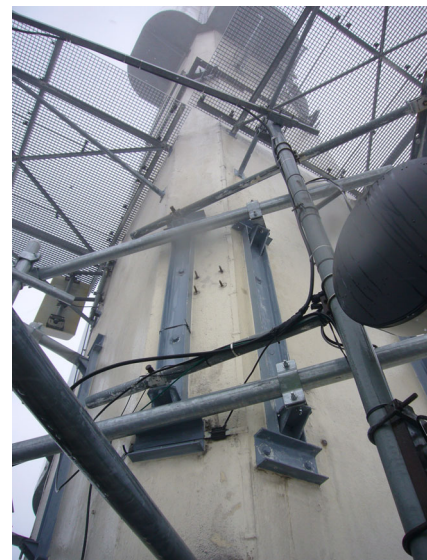
Photo 4 - Enchevêtrement des équipements en façade

Les études d'exécution ont rapidement conduit à s'orienter vers le choix de lamelles carbone plutôt que des solutions à base de tissus, compte-tenu des sections à mettre en œuvre et de la place disponible (Photo 4). En effet les équipements nouveaux fixés sur les différentes façades ont nécessité une optimisation du calepinage des renforts verticaux (Fig. 1 et 2). C'est à cette fin que des superpositions de lamelles ont été appliquées : jusqu'à 3 épaisseurs de 1.2mm. L'ensemble des dispositions envisagées et des justifications apportées ont fait l'objet d'un contrôle extérieur assuré par SOCOTEC.

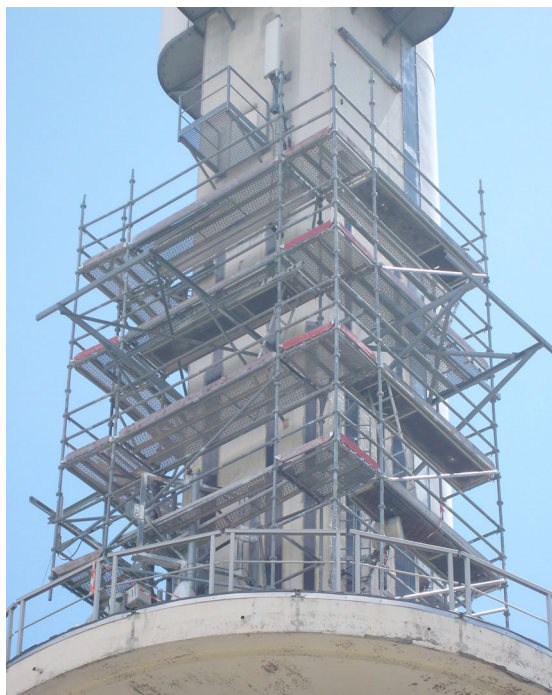
Photo 5 - Travaux en cours

- montage de l'échafaudage, en appui sur le dernier plancher béton de la tour (Photo 5),
- préparation du support par ponçage avec aspiration des poussières,
- vérification de la cohésion superficielle du béton en place, par des essais de traction (ou essais de « pastillage ») au moyen d'un dynamomètre (la contrainte doit être supérieure à 1.5MPa),
- collage des lamelles (2 largeurs ont été utilisées, 100 et 150mm, en fonction de la place disponible),
- application d'un revêtement souple de finition (Sikagard 550W). Ce dernier remplit une double fonction : imperméabilisation de la structure et protection du composite vis-à-vis des rayons UV,
- démontage de l'échafaudage et repli de chantier.

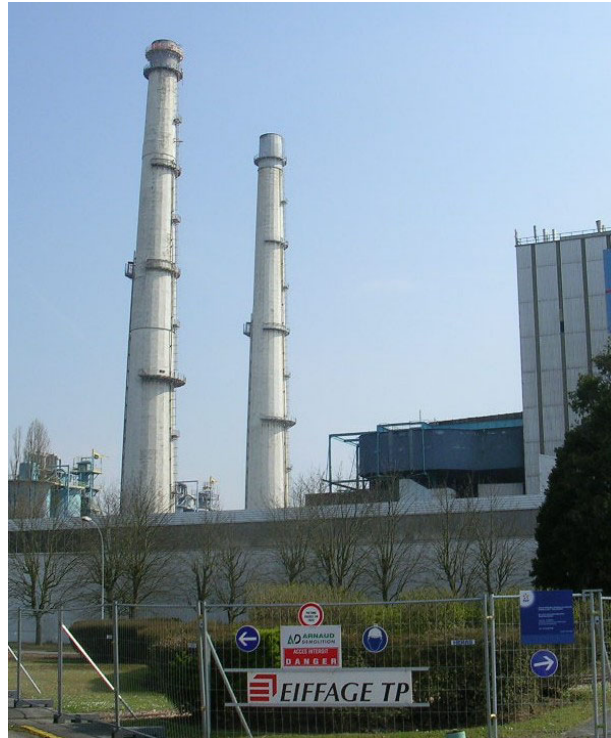
Située sur la rive de l'Oise, la centrale EDF de Champagne/Oise (95), comporte deux cheminées en béton armé de 110m de haut (Photo 6), construites au début des années 60 et désormais hors-service.

Photo 6 - Site de la centrale EDF de Champagne/Oise

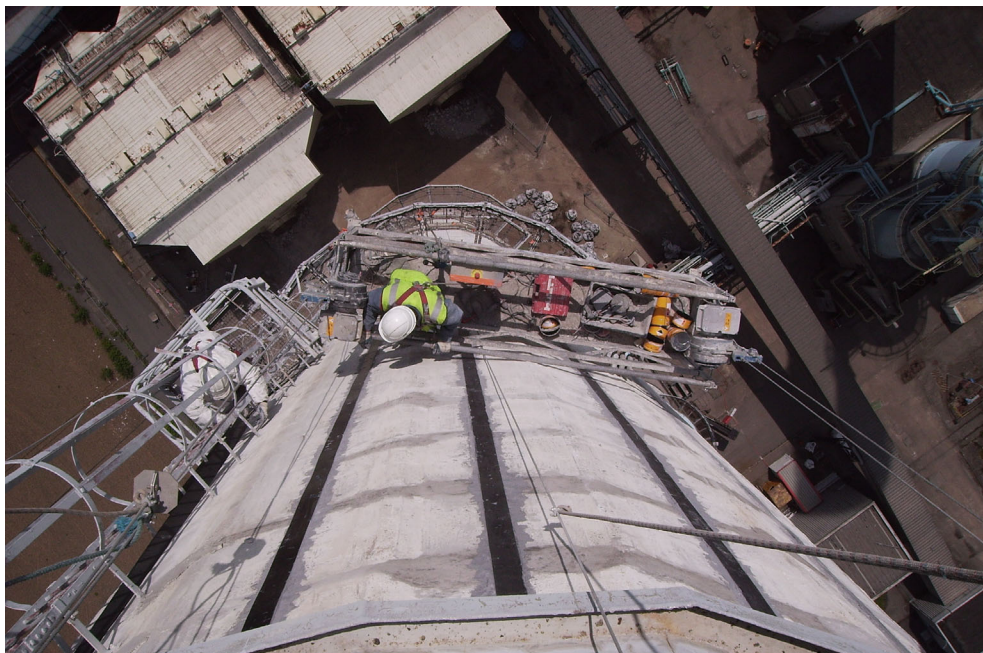
Photo 7 - Tranche 2 : mise en place des lamelles composites depuis les nacelles

Pour intervenir sur la tranche 1, une passerelle de travail a été installée en tête de la cheminée, tandis qu'une nacelle volante a été utilisée pour parcourir l'étendue de la zone en tranche 2 (Photo 7). La phase de renforcement a mobilisé 5 personnes (y compris le chef de chantier), dont une en pied d'ouvrage pour les approvisionnements réalisés au moyen d'un treuil placé au sol (une poulie étant installée sur l'ouvrage). La légèreté des matériaux employés a permis leur amenée rapide depuis le sol jusqu'aux postes de travail.

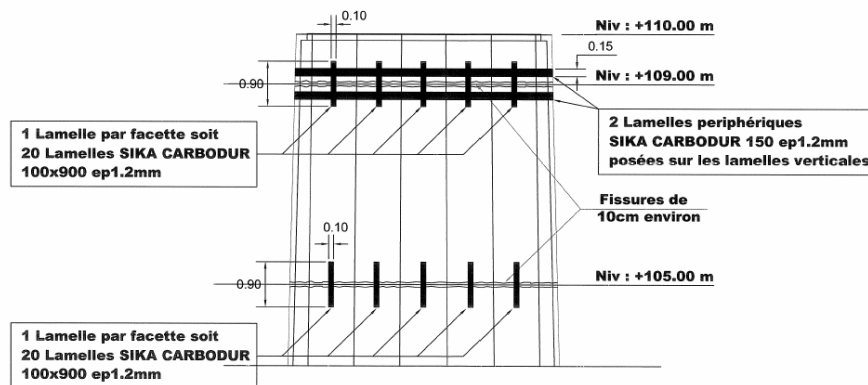
Pour chaque cheminée, le projet de renforcement a été adapté à l'état réel du support. Ainsi la cheminée tranche 1 n'a été renforcée que très ponctuellement par couture des fissures traversantes localisées sous le sommet (Fig. 3). La cheminée tranche 2 présentait quant à elle une fissuration horizontale périphérique plus étendue mais moins ouverte, marquée principalement au niveau des reprises de bétonnage. Un renforcement vertical réparti sur la zone a été entrepris (Photo 8).

Figure 3 - Principe de renforcement en tranche 1

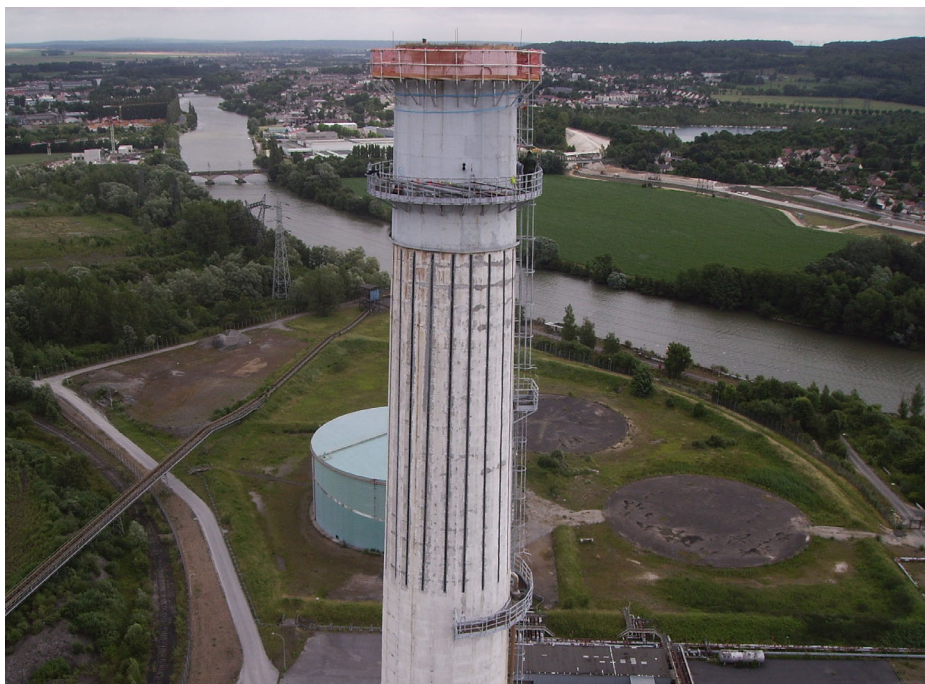
Photo 8 - Vue d'ensemble de la zone renforcée (tranche 2)

- repiquage des bétons altérés et élimination des supports non adhérents,
- bourrage des fissures au mortier de réparation,
- ponçage des zones de collage,
- encollage du support et des lamelles (largeur 100mm),
- collage des lamelles (compte-tenu de leur relative rigidité, les lamelles utilisées en cerces doivent être maintenues contre le support pendant le début de la polymérisation de la colle, soit entre 24 et 48h selon les conditions ambiantes) et enfin marouflage (pour chasser l'air emprisonné et l'excès de colle).
