# RÉPARATION DU PONT D'ISSY

## REHABILITATION OF ISSY BRIDGE

Farid SAÏFI

EGIS JMI

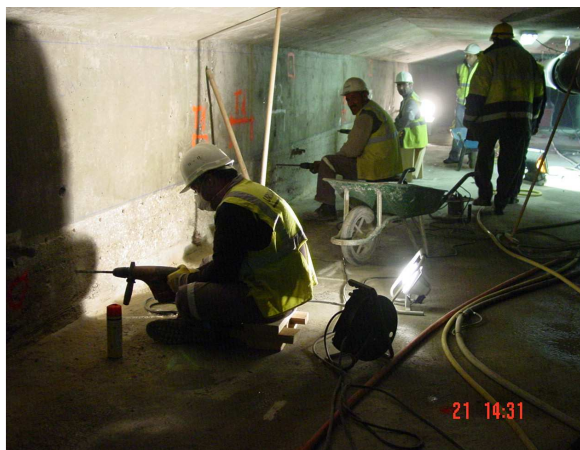
Photo 6 : Forage du caisson en vue du scellement des armatures HA du gousset central à créer  
Drilling of box girder in order to grout the HB reinforcements in the future central fillet.

Réparation de la fissuration à la jonction hourdis / âme par ajout d'un gousset en béton armé de section rectangulaire, connecté par un ferrailage passif à l'âme et au hourdis inférieur existant, d'une longueur de 25 m environ à mi-travée centrale. (Photos 6 et 7)

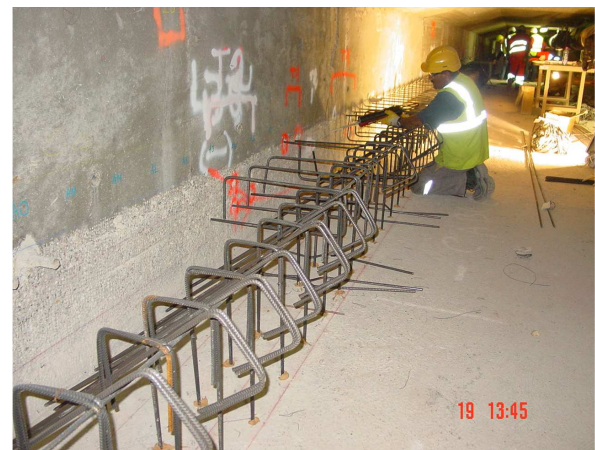
Photo 7: Grouting of reinforced concrete fillet reinforcements at mid-span  
Scellement des armatures du gousset en béton armé à mi-travée centrale

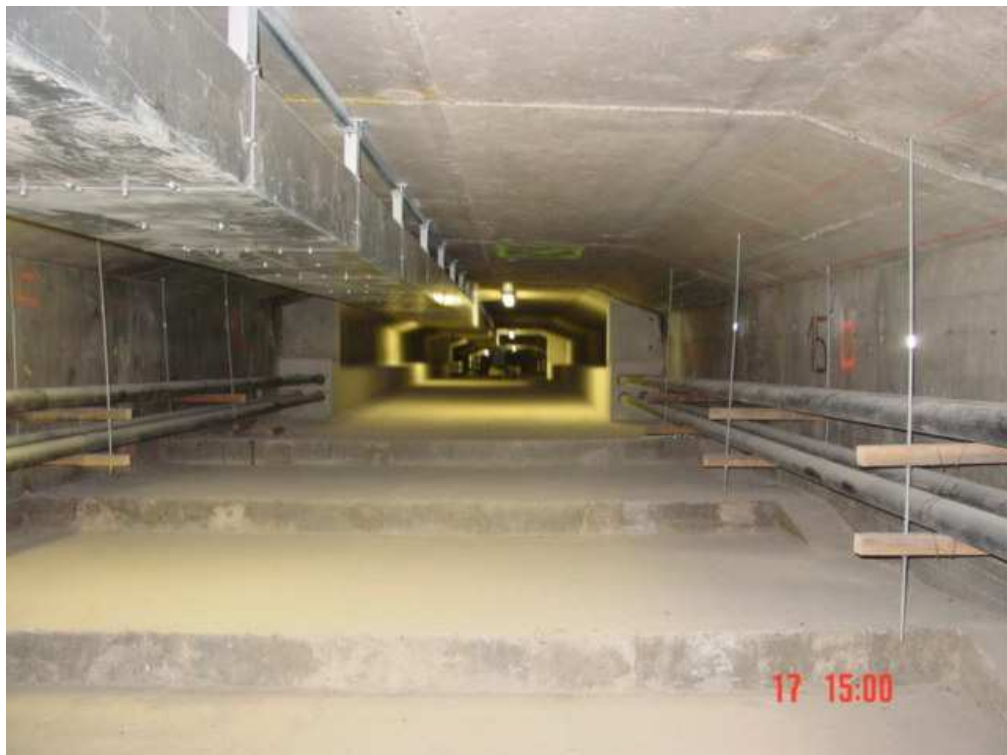
Photo 8 : Vue générale caisson aval après travaux,  
en arrière plan on aperçoit le gousset central et les déviateurs à ses extrémités  
Overall view of downstream girder after rehabilitation,  
showing central fillet in background and deviators at both ends

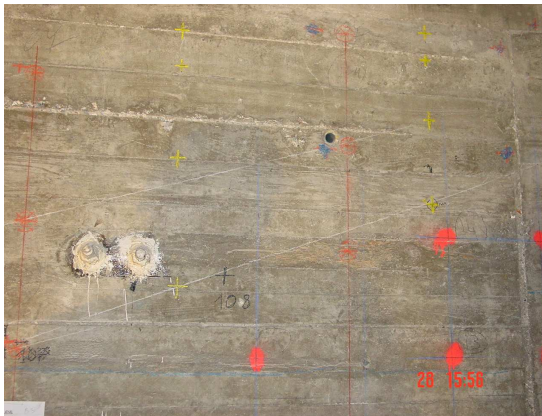
Photo 10 : Repérage des câbles existants de précontrainte dans les âmes des caissons (croix jaunes : tracé supposé selon plans de récolement ; croix oranges : résultat de repérage par la méthode radar ; croix noire : repère du centre du cliché de gammagraphie)

Marking of existing prestressing cables in girder webs (yellow crosses: supposed layout according to as-built drawings; orange crosses: according to results of radar survey; black cross: indicates middle of gamma ray photograph).

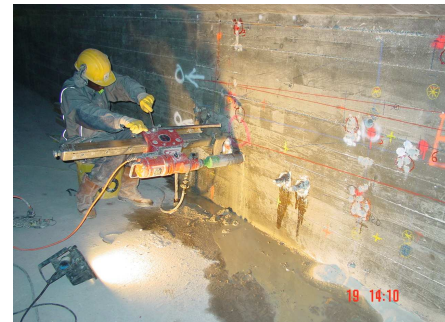
Photo 11 : Caisson amont : forage de l'âme par carottier de diamètre 72 mm en cours d'exécution  
Upstream girder: drilling of web with 72 mm diameter corer during works

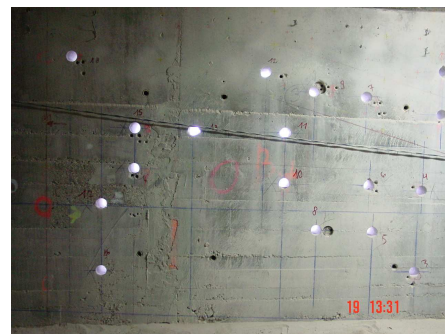
Photo 12 : bossage B4, tablier amont, âme amont en fin de travaux de forage / Anchor blister B4, upstream deck, upstream web at end of drilling

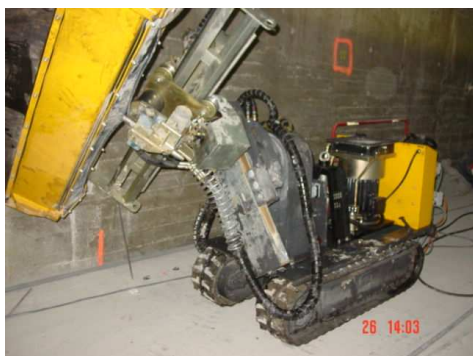
**Photo 14 : Hydrodécapage des surfaces béton réalisé à 2000 bars de pression et commandé à distance. La démontrabilité de l'outil a permis de l'introduire dans les caissons par un trou d'homme de 1.20m x 0.80 m.**

La première opération après la réalisation des forages est la préparation de surface par décapage afin de donner à l'interface une rugosité suffisante. Cette opération a été réalisée par hydrodécapage qui permet de traiter rapidement des surfaces importantes mais qui demande une grande rigueur d'utilisation en raison de sa puissance pouvant facilement dénuder les aciers passifs ; ce qui serait préjudiciable. (photos 14 et 15)

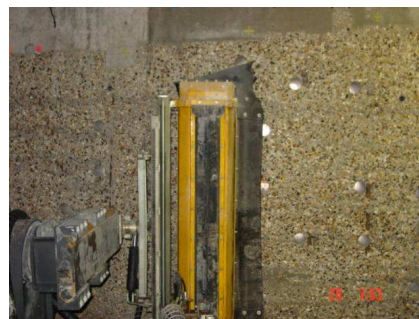
**Photo 15: Remote controlled high pressure water spraying of concrete surfaces at 200 MPa.**  
*Demountability of the tool enabled it to pass through a 1.20 m x 0.80 m manhole in the girders.*

*The first operation after drilling was to prepare the surface by stripping in order to give the required degree of roughness to the interface. The operation was carried out using high pressure water spraying which cleans large surfaces very rapidly but requires careful use as it can easily lay bare the reinforcement bars which would be detrimental (photos 14 and 15).*

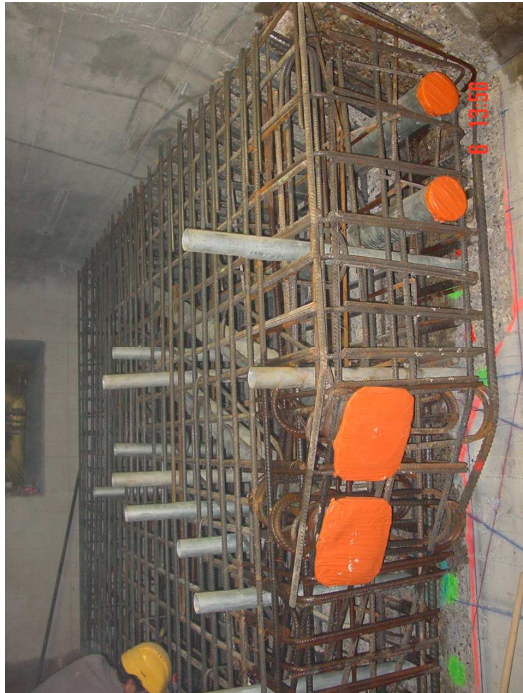
Photo 16 : Caisson aval, bossage B3 amont, densité de ferrailage 220 kg/m<sup>3</sup>

Une autre difficulté de la réalisation des massifs résulte d'un ferrailage très dense (dépassant les 200 kg/m<sup>3</sup>), avec des aciers de gros diamètres jusqu'à 32 mm nécessitant un façonnage en atelier et sans possibilité d'adaptation sur site, d'où la nécessité de disposer d'un relevé géométrique très précis. (photo 16)

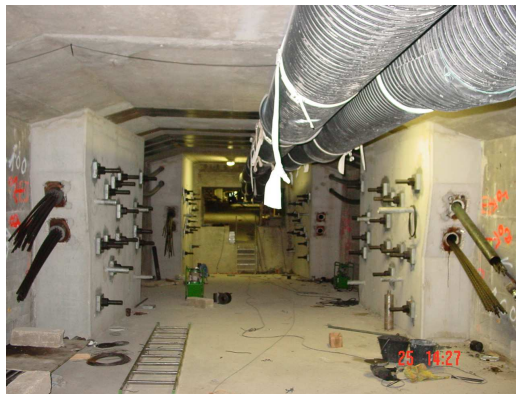
Photo 18 : Caisson amont, vue d'ensemble bossages B3 et B4 : les sur-longueurs des barres et des câbles protégés à la cire pétrolière permettent leur remise en tension ou leur démontage éventuel si nécessaire.  
Upstream box girder, overall view of blisters B3 and B4: the extra length of the reinforcements and protection of the cables with petroleum wax are designed for re-tensioning and dismantling if necessary.

Le système de précontrainte Freyssibar a été utilisé pour le clouage des bossages. Il repose sur l'emploi de barres de précontrainte laminées à chaud à partir d'acier allié à haute résistance puis écrouies par laminage à froid. Ces barres disposent d'un filetage avec un pas fin. Le pont d'Issy est la première utilisation d'ampleur de Freyssibar en France. En pratique, 288 barres de diamètre 50 mm et 16 barres de diamètre 36 mm ont été utilisées. (photos 17 et 18)

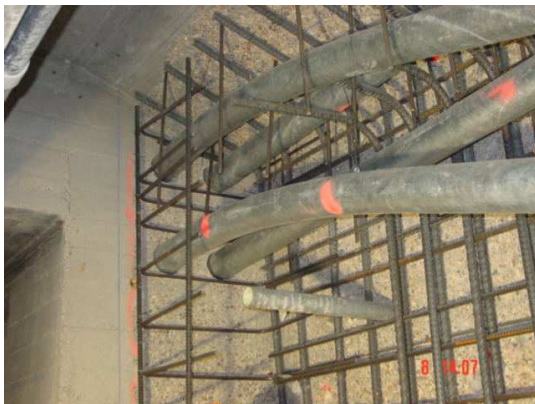
**Photo 20 :** Forages de diamètre 162mm, de longueur 1.60m dans les entretoises sur piles en vue du passage des 4 câbles 19T15S à ancrer dans un massif B3 situé derrière l'entretoise..  
1.60 m long, 162 mm diameter holes drilled in the pier diaphragms to take four 19T15S cables to be anchored in block B3 behind the diaphragm.

Les ancrages employés sont de type A'D, démontables. Des sur-longueurs allant jusqu'à deux mètres ont été laissées sur les câbles afin de permettre une intervention ultérieure éventuelle sur leur tension. Le passage sur piles des câbles a été réalisé grâce aux forages de diamètre 162 mm et de longueur 1,70 m à travers les entretoises existantes. (Photo 20).

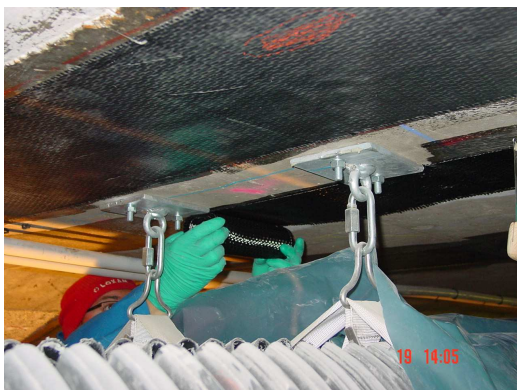
Photo 22: L'implantation des bandes de TFC a été adaptée sur site en fonction des contraintes dues aux supports de ligne HT  
*Laying of TFC® strips had to be adapted to the presence of HV line supports.*

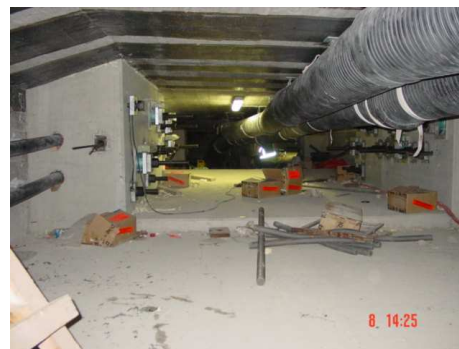
Photo 21 : Reinforcement of top slab with TFC® carbon-fibre bonded composite to transfer distribution stresses from additional cables.

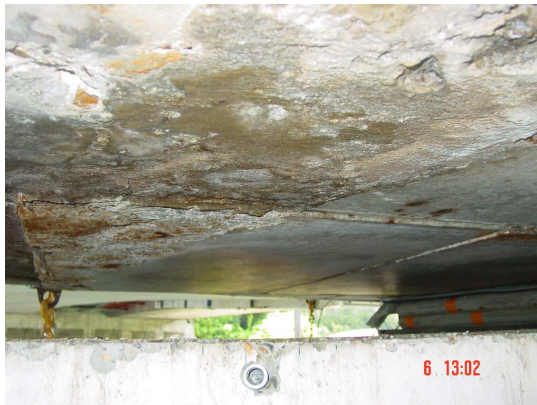
Photo 25 : Après dégagement de l'ancien appareil d'appui, en fonction de la qualité de surface de l'intrados, on juge l'opportunité de la mise en place d'une plaque d'acier scellée à la résine ; ici la plaque d'acier sera mise en place.  
*After removing the old bearing, the state of repair of the soffit surface was examined to determine whether or not the resin-grouted steel plate used here, for example, was necessary.*

- Fuite d'huile de certains vérins plats pendant les opérations de relevage,
- Irrégularité de surface de l'intrados. Ceci a été corrigé par l'interposition de coussins spéciaux afin de mieux répartir la réaction d'appui sur la surface des vérins plats.
- Décompression des appuis en élastomère obtenue seulement après 7mm de levage au lieu des 2mm prévus par les calculs.

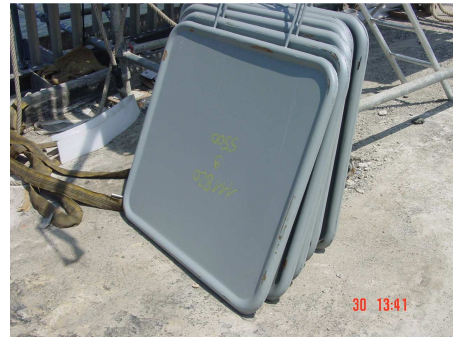
Photo 23 : Flat jacks with unusual dimensions: 810 mm x 890 mm (maximum pressure of 15 MPa)  
 Vérins plats de dimensions inhabituelles de 810 mm x 890 mm (pression maximum 150 bars).

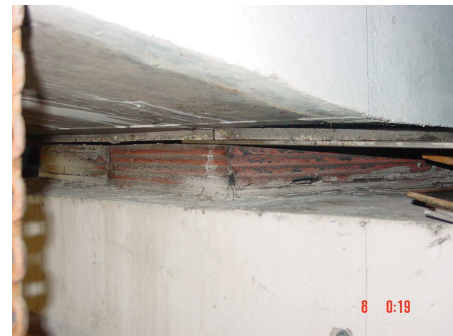
Photo 24: Insertion of metal shims in order to raise the deck  
 Interposition de cales métalliques en vue d'assurer le levage du tablier

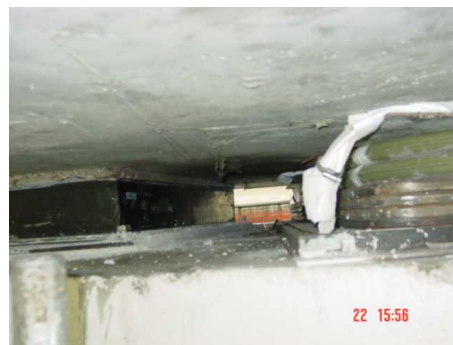
Photo 26: A sand box, flat jacks, distribution pads and sliding plate can be seen in view of jacking and unjacking of the deck.

A noter également que les opérations de mise sur appuis définitifs ont été réalisées à l'aide de boîtes à sable disposées sous les vérins plats.
