# Grande Mosquée Hassan II de Casablanca

## Approche de la durabilité des travaux de réparation des infrastructures et ouvrages de protection

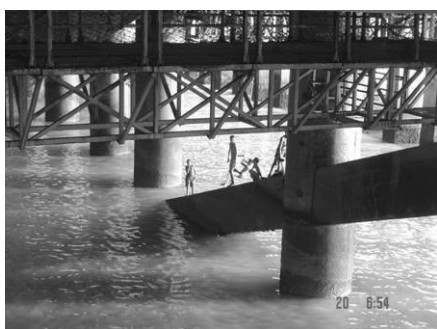
Les assauts répétés de l'Atlantique, combinés avec l'agressivité du milieu ambiant, **salin et particulièrement humide**, ont, une dizaine d'années après la mise en service de l'édifice, dégradé les bétons des infrastructures et ouvrages de protection contre la houle (« peignes »). Une dégradation importante de ces bétons est apparue en particulier dans les zones de marnage, exposées aux mouvements de marées et éclaboussures, sous la forme **d'épaufrures** des poteaux et dalles, allant jusqu'à l'éclatement superficiel des bétons, mettant ainsi à nu des aciers fortement corrodés (figures 3 à 5).

Figure 2 : vue générale sous la dalle des pompiers, supportée par les peignes brises houle

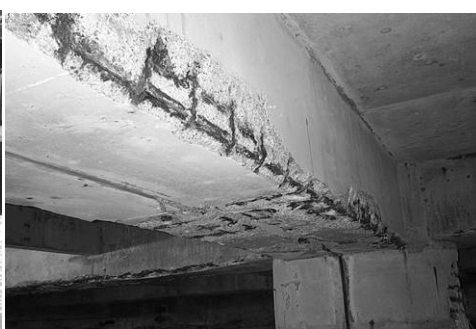
Figure 3 : épaufrures d'une poutre supportant la salle des prières, au contact avec les embruns marins

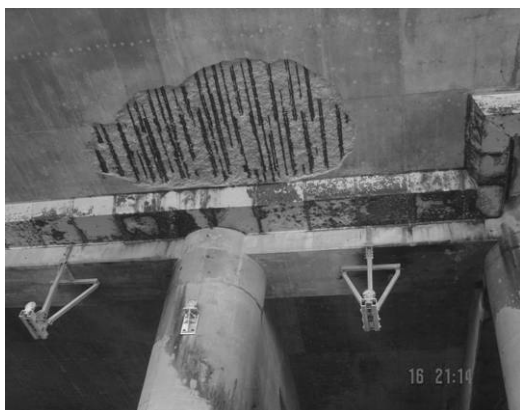
Figure 4 : vue d'épaufrures sous la dalle des pompiers, supportée par les peignes brises houle

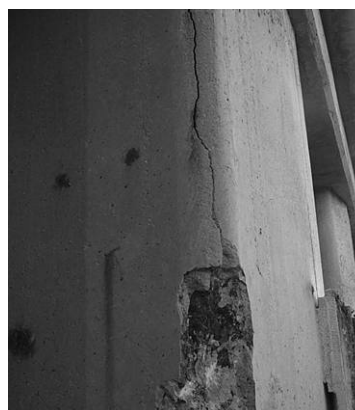
Figure 5 : détail de la fissuration et de l'épaufrure d'un poteau « peigne » brise houle, en zone de marnage

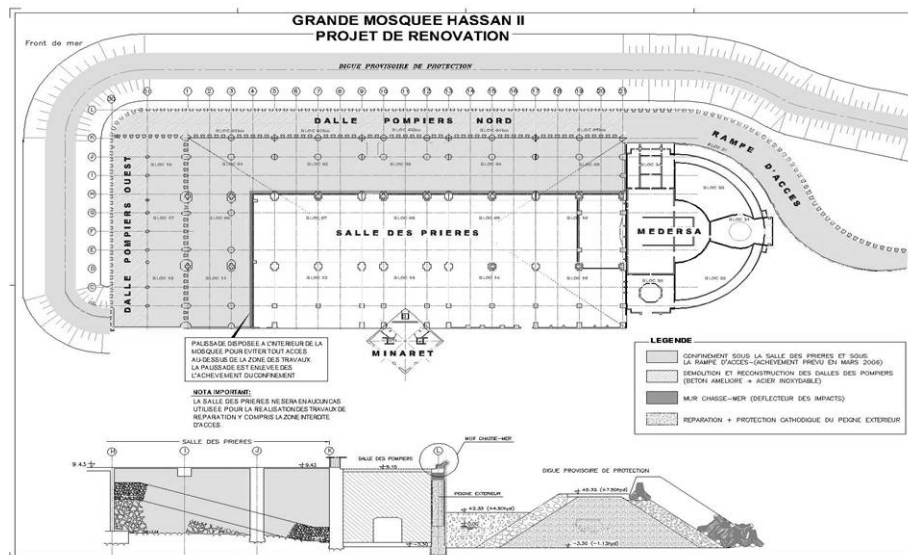
Figure 6 : principe général des travaux de réparation de la Grande Mosquée (origine : INGEMA)

Le projet de réparation, conçu par le bureau d'études marocain INGEMA, conseil de l'Etat marocain, a pris le parti d'éradiquer totalement les phénomènes de corrosion, en isolant les structures corrodables de l'eau de mer et de l'air ambiant, tout en confinant l'ensemble dans un monolithe de béton indéformable et résistant aux agressions de l'eau de mer. A cette fin, les principes suivants ont été retenus (figure 6) :

- isolement complet des flux océaniques de l'ensemble des structures initialement au contact de l'eau par la construction d'une digue,
- confinement total des structures dégradées avec un béton dit **de confinement**,
- démolition – reconstruction des ouvrages périphériques à l'aide de bétons spécifiques dits **de structure**.

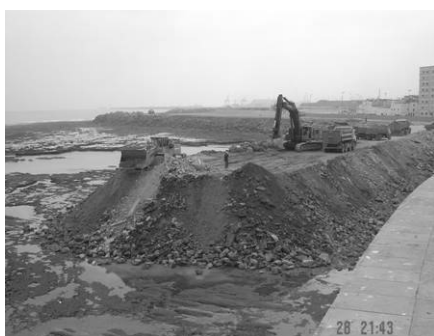
Figure 7 : construction de la digue de protection périphérique

Une digue circulaire, périphérique à l'édifice, a été créée par mise en place d'encochements, afin de mettre hors d'eau les peignes brise houle ainsi que les infrastructures sous la Mosquée. Cette digue a reçu ensuite une protection de tétrapodes en béton contre les assauts de la houle (figures 7 et 8).

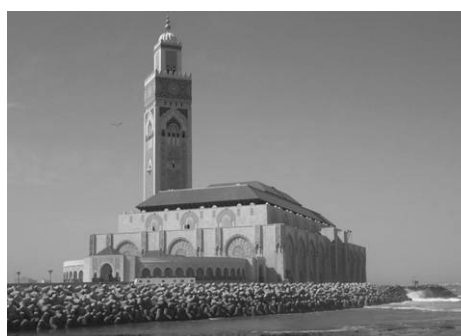
Figure 8 : digue de protection périphérique recouverte de tétrapodes

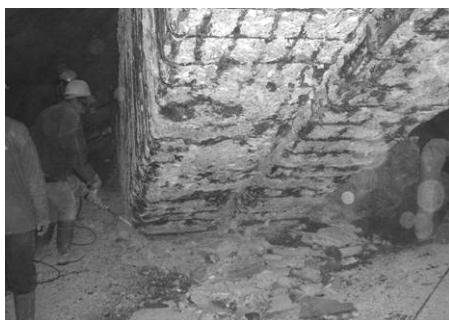
Figure 9 : décroûtage des bétons dégradés par la corrosion

Un décroûtage complet des structures en béton concernées par la corrosion (poteaux, poutres et sous face de dalles) a été réalisé par une combinaison de perforation mécanique et d'hydro-démolition, afin de dégager la couche de béton d'enrobage peu adhérente et décaper les produits de corrosion sur les armatures afin de les mettre totalement à nu (figures 9 et 10) :

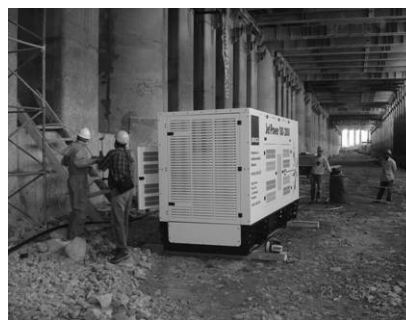
Figure 10 : poste d'hydro-démolition (sous dalle des pompiers)

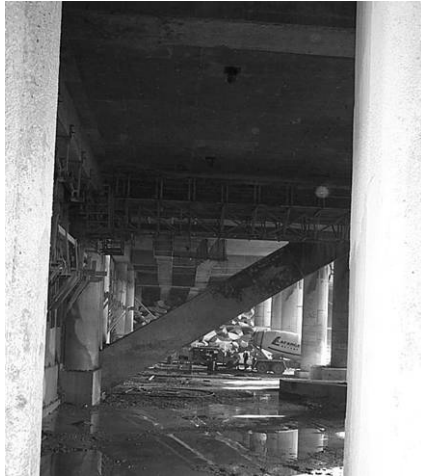
Figure 11 : mise en place du béton de confinement sous la salle des prières

Ce béton, fabriqué par la centrale à béton du chantier, a été acheminé par toupies et pompé à partir d'un approvisionnement en continu, jour et nuit (figures 11 à 13). De classe B25, sa formulation a fait l'objet d'une validation stricte de ses constituants et de ses performances (cf § 4.2.1).

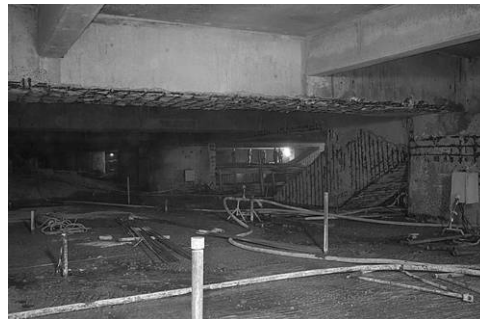
Figure 12 : béton de confinement à la cote + 7,5 NGM avec attentes pour mise en place du coulis d'injection au niveau des enrochements au contact du terrain

En parallèle, **des injections** de coulis ou de mortiers ont été entreprises en partie basale, au contact avec les enrochements en place, afin d'assurer un contact parfait avec le sol et éviter ainsi tous affouillements ultérieurs (figure 12).

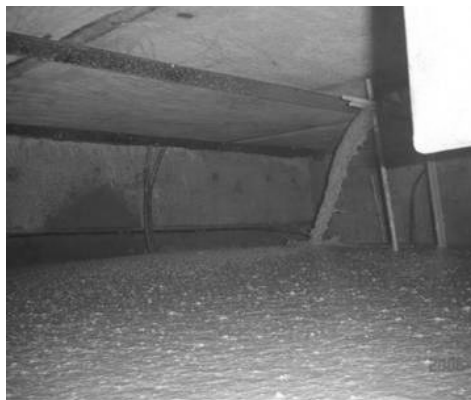
Figure 13 : mise en place d'un béton auto-plaçant de confinement avant clavage au coulis

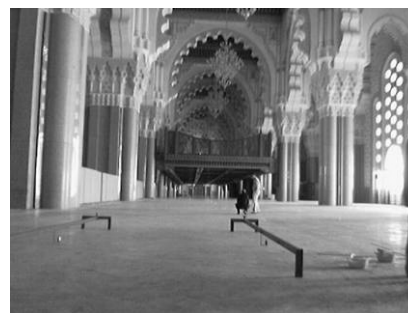
Figure 14 : surveillance de la dalle au sol de la salle des prières lors des injections de clavage sous-jaçantes

circulation d'eau ou d'air. A cette fin, un ingénieux dispositif de gouttières à débordement a été mis en place, fixées en sous face de la dalle de la salle des prières. Une instrumentation de suivi a été mise en place lors de ces phases depuis le sol de la salle des prières, afin de prévenir tout risque de soulèvement éventuel (figure 14).

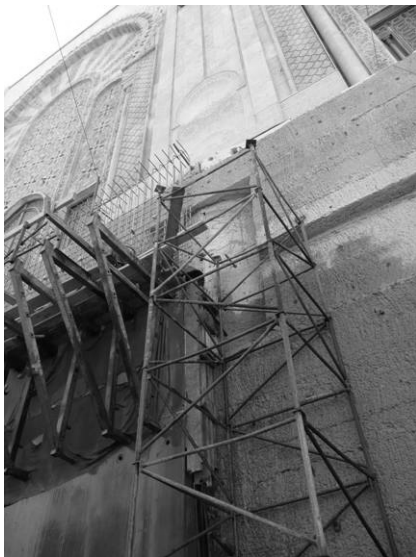
Figure 15: mise en place d'un voile de protection périphérique en BHP armé d'armatures inox (à noter les toiles de jute arrosées pour prolonger la cure des bétons)

Un voile de protection périphérique jointif, clouté au béton de confinement, a été coulé en place à l'issue afin d'apporter une protection supplémentaire au béton de confinement vis-à-vis du flux océanique (figure 15).

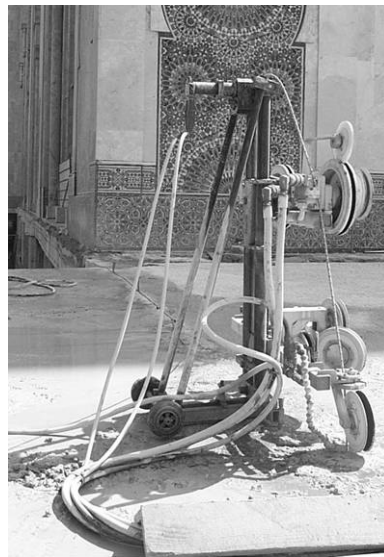
Figure 16 : fil diamanté utilisé pour la découpe de la dalle des pompiers et le tronçonnage des poteaux des peignes brises houle

Les ouvrages de protection périphériques existants (esplanade arrière ou dalle dite des pompiers, peignes brise houle) ont été démolis, principalement par découpe au fil diamanté de tronçons manutentionnés par grue (figure 16). La démolition des bases de poteaux des peignes a ensuite été poursuivie par des techniques de perforation classiques, jusqu'à la longrine basale, conservée, servant ensuite de point d'ancrage aux poteaux reconstruits.

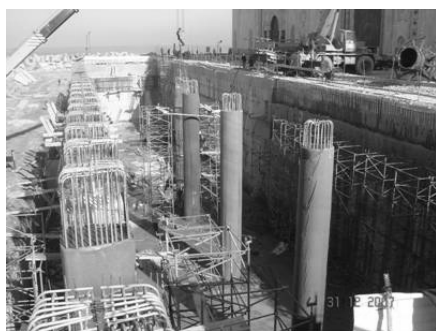
Figure 17: reconstruction des peignes brisés houle en BHP armés d'armatures inox (à noter les toiles de jute arrosées pour prolonger la cure des bétons)

Les ouvrages de protection de la houle océanique (peignes) et de la dalle de couverture (dalle des pompiers) ont été entièrement reconstruits avec un béton de hautes performances mécaniques et de durabilité (BHP), entièrement armé d'armatures inox austéno-ferritique type duplex (voir § 4.1 pour les détails de composition et de caractéristiques) (figures 17 et 18).

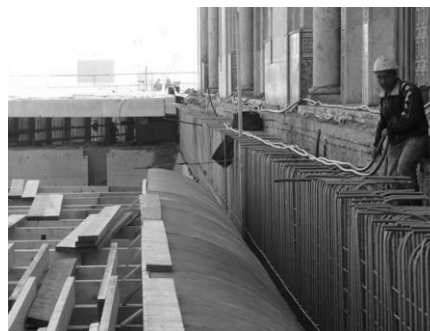
Figure 18 : reconstruction de la dalle des pompiers en BHP armé d'armatures inox

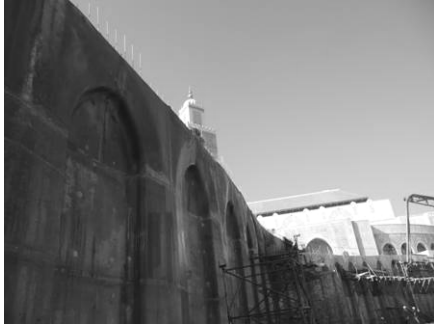
Figure 19: reconstruction d'un voile avec motif des peignes brises houles en BHP armé d'armatures inox sur la rampe d'accès à la dalle des pompiers

A l'issue de cette reconstruction, un voile en BHP armé d'inox avec un motif extérieur semblable aux ouvertures entre peignes simplement suggérées, protège la rampe d'accès à la dalle des pompiers, comblée précédemment par le béton de confinement (figure 19).

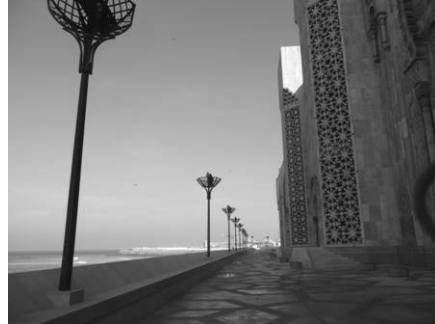
Figure 20 : reconstruction d'un bec brise lames et repose du revêtement en travertin et équipements

Un parapet brise houle est créé dans la continuité, avant mise en place d'une étanchéité de la dalle proprement dite, avant la pose du revêtement en pierres d'origine en travertin (figure 20).

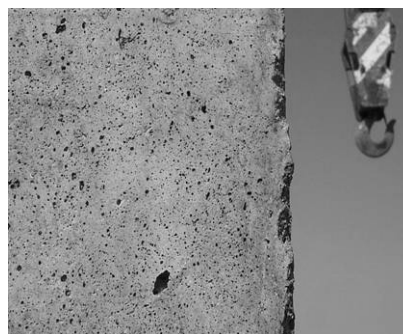
Figure 22 : aspect d'un parement bullé en BHP sur voile test
