# DIAGNOSTIC ET RÉPARATION DE QUATRE OUVRAGES MÉTALLIQUES FERROVIAIRES DE TYPE EIFFEL DU PLAN RAIL AUVERGNE II

**Cédric LAMARSAUDE, Renaud LECONTE, Christophe RAULET**

**DIADES**

**SETEC FERROVIAIRE**

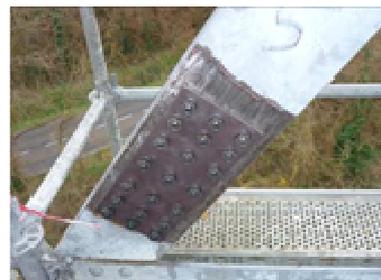
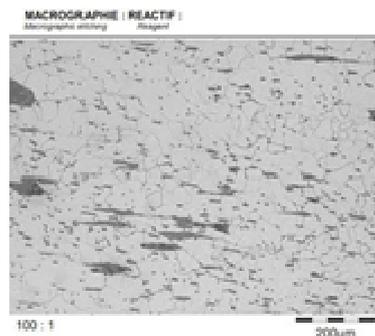
Figure 9 : Analyse des fers puddlés

- ⇒ le prélèvement d'échantillons et leurs analyses chimiques et mécaniques pour fiabiliser la connaissance des matériaux en place (Figure 9) et permettre la définition d'hypothèses réalistes pour la réalisation des études structurales,

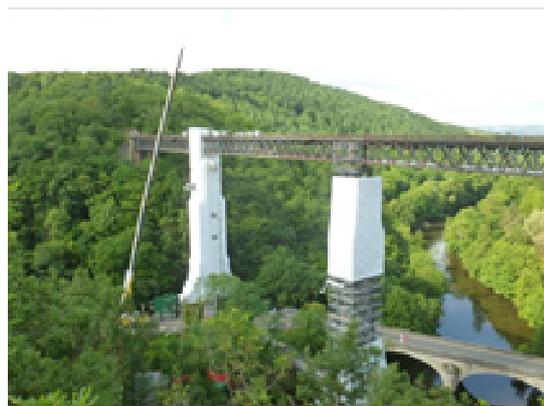
Dès la mise à disposition de l'intégralité de l'ouvrage à l'entreprise le 24 juin 2013, une grue de 200 tonnes a permis la mise en œuvre des échafaudages roulants sur le tablier (Figure 12).

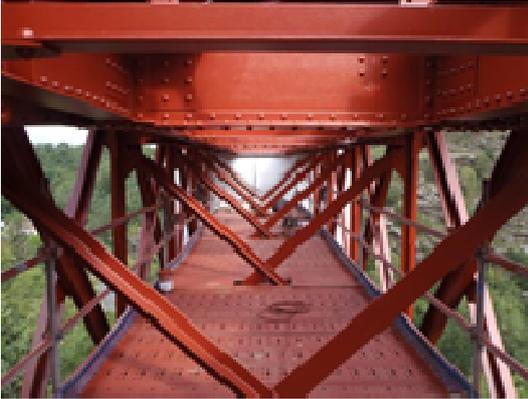
Figure 15 : Mise en œuvre du primaire

Des prétouches ont été réalisées à la brosse au niveau des angles et des rivets préalablement à l'application à l'air-less des trois couches de peinture du système C4AMV afin de garantir les épaisseurs minimales exigées en tout point de la structure (Figure 15).

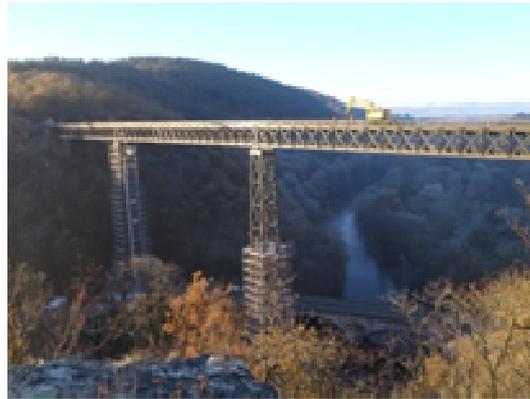
Les travaux ont été réalisés sur une période totale de 8 mois avec une coupure de la ligne de 6 mois et une mise à disposition du tablier pour l'entreprise de 4,5 mois. La ligne a été restituée dans les délais et les circulations commerciales ont repris le 16 décembre 2013, sur un ouvrage remis « à neuf » (Figure 16).

Figure 16 : Dépose des derniers échafaudages et repose de la voie
