# PONT DE BOURGOGNE

## TRAVAUX DE RÉPARATION DES HAUBANS

# Problématique rencontrée après construction

# Présentation des investigations réalisées sur les haubans

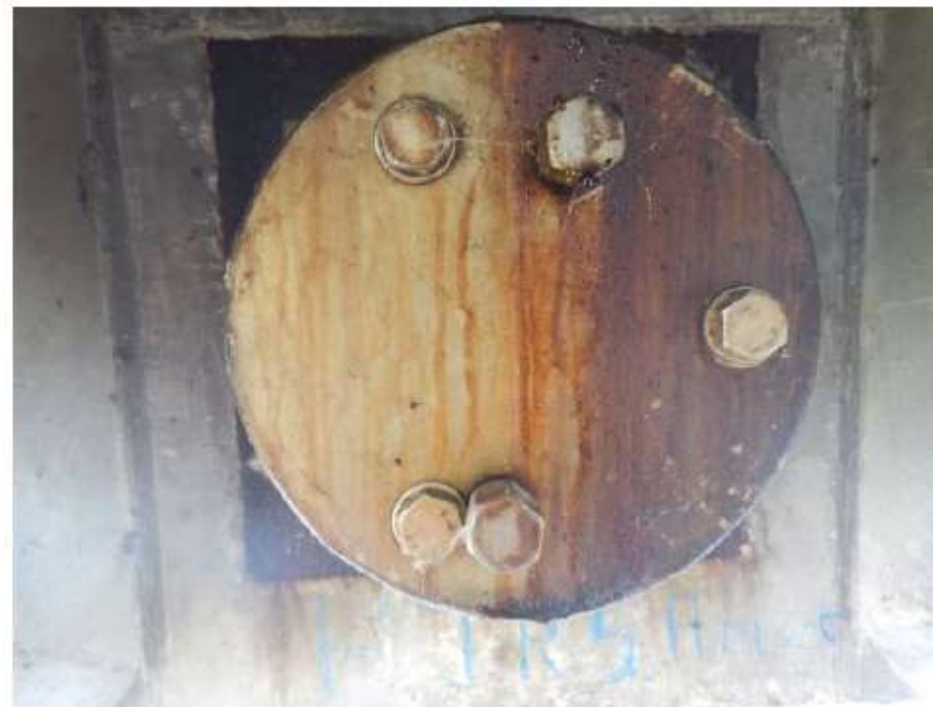
- Des désordres révélés lors de l'inspection détaillée de 1998 (6 ans de fonctionnement) :

- Capot d'ancrage des haubans en sous face : défaut d'étanchéité évident

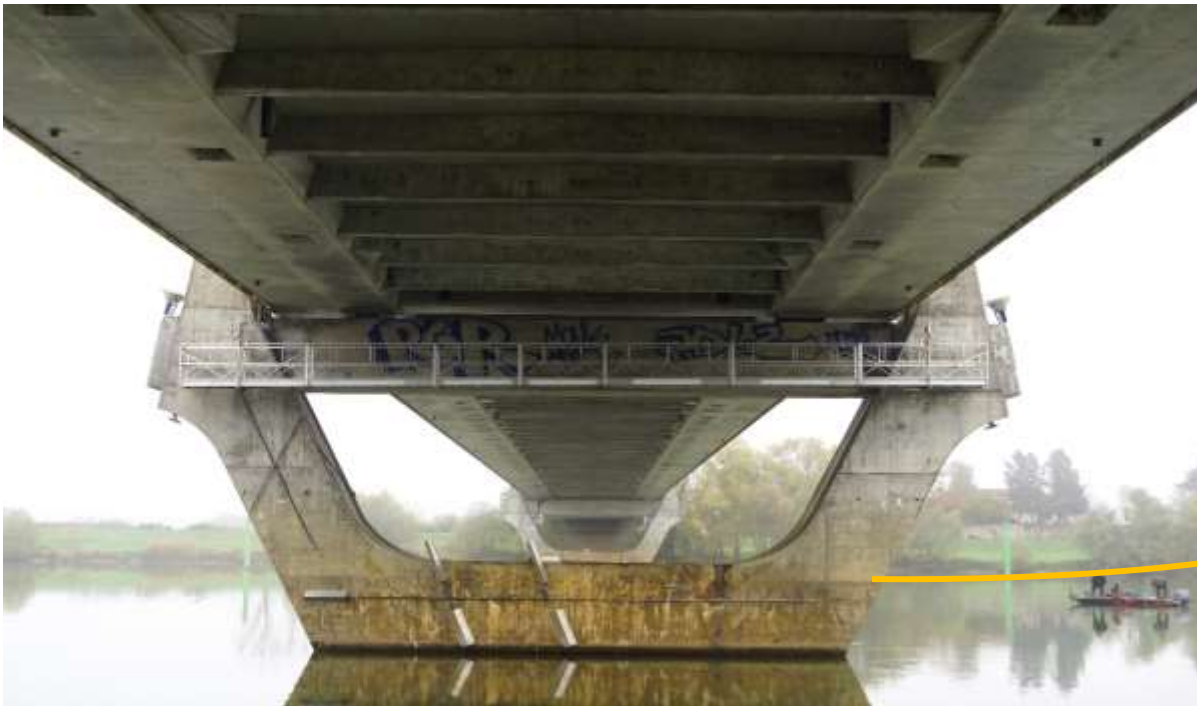
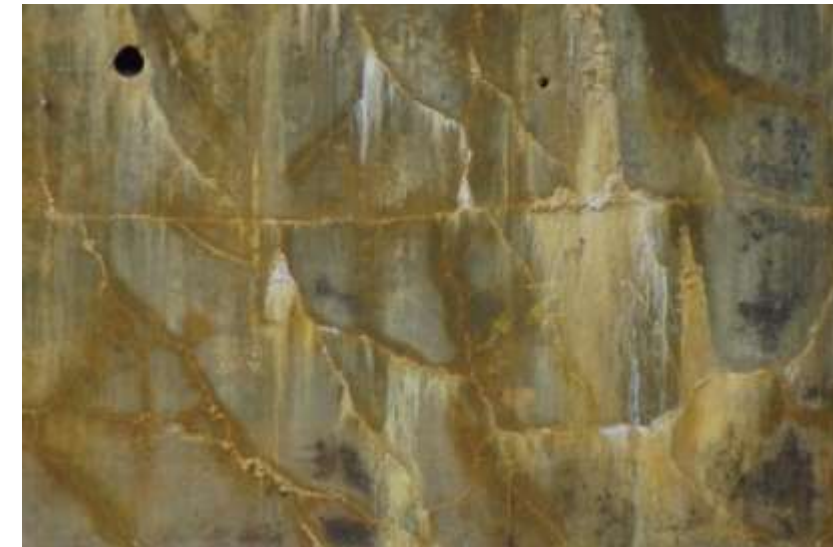
- Fissuration importante sur l'embase des pylônes P3 et P4

- Expertise et contentieux engagés compte tenu de l'âge de l'ouvrage :
  - Sur les infiltrations des haubans : pas de désordres visibles constatés, confirmés par un démontage de 6 torons en 2006
  - Sur les pylônes : expertises liées à « l'apprentissage » du phénomène de RSI
  - 2009 : Jugement du tribunal : aucune responsabilité retenue contre l'entreprise (Léon Grosse) et le MOE (DDE). Pas de réparations urgentes.

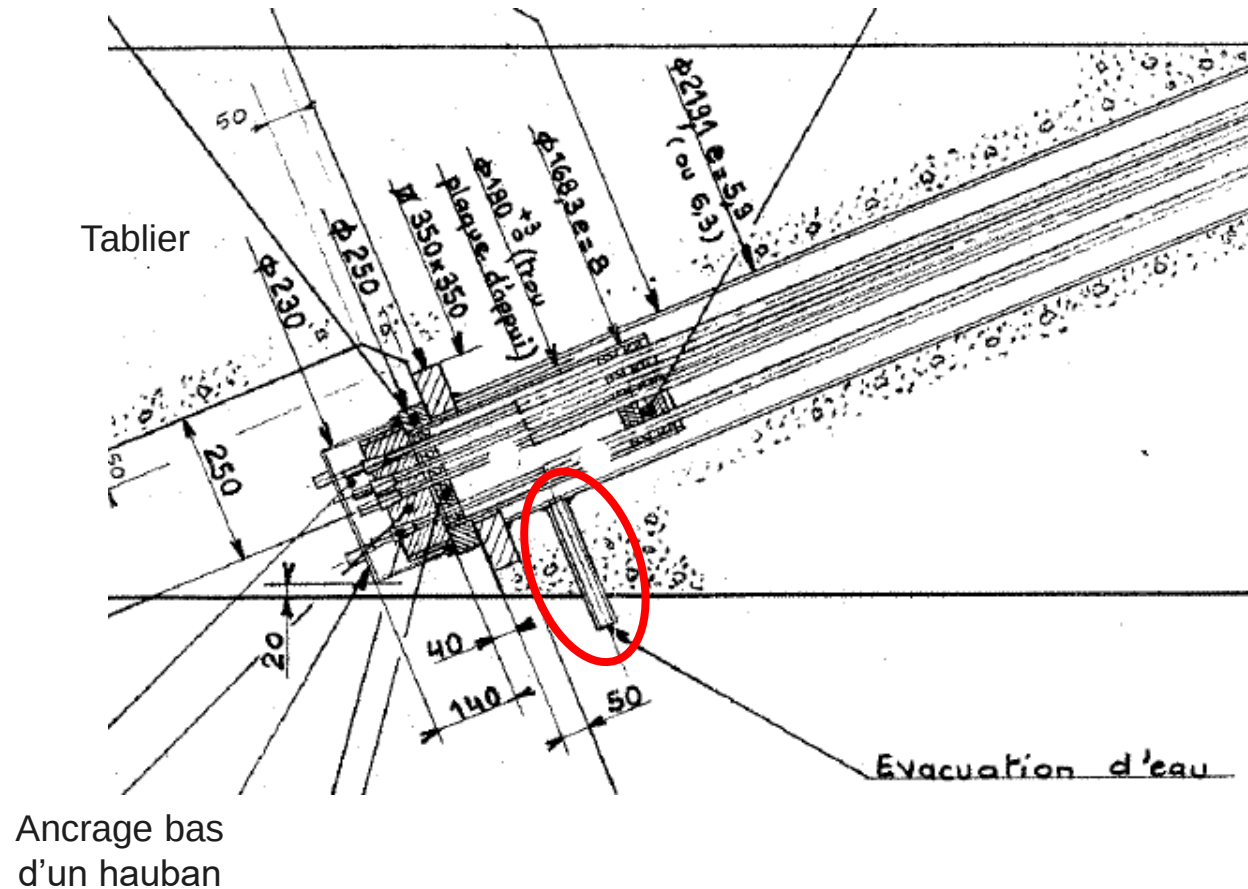
- Pipette d'évacuation de l'eau en partie basse prévue sur les plans mais pas mise en œuvre à la construction :

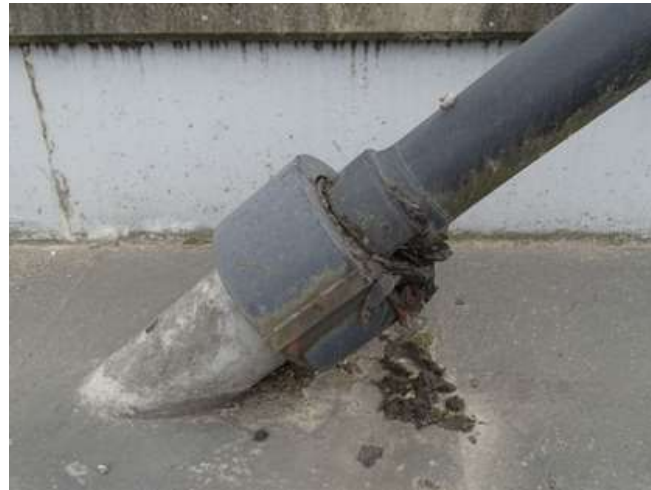
- Ecoulement de cire en point haut des ancrages inférieurs

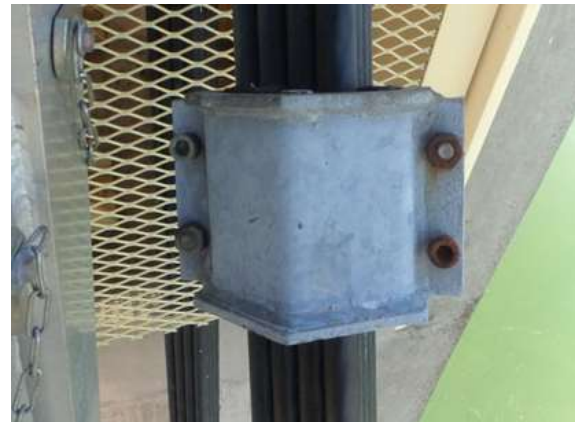
- Corrosion de la boulonnerie des compacteurs haut

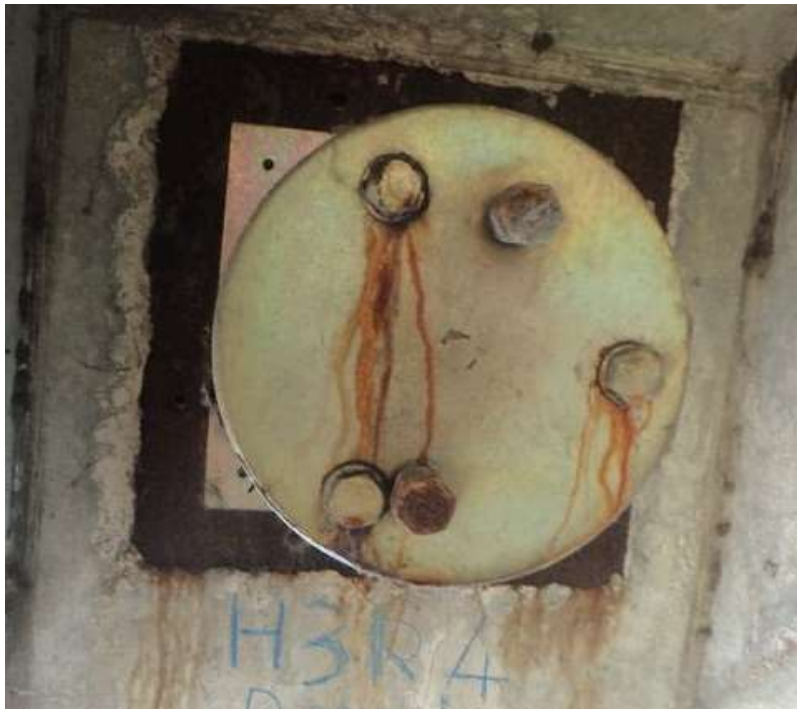
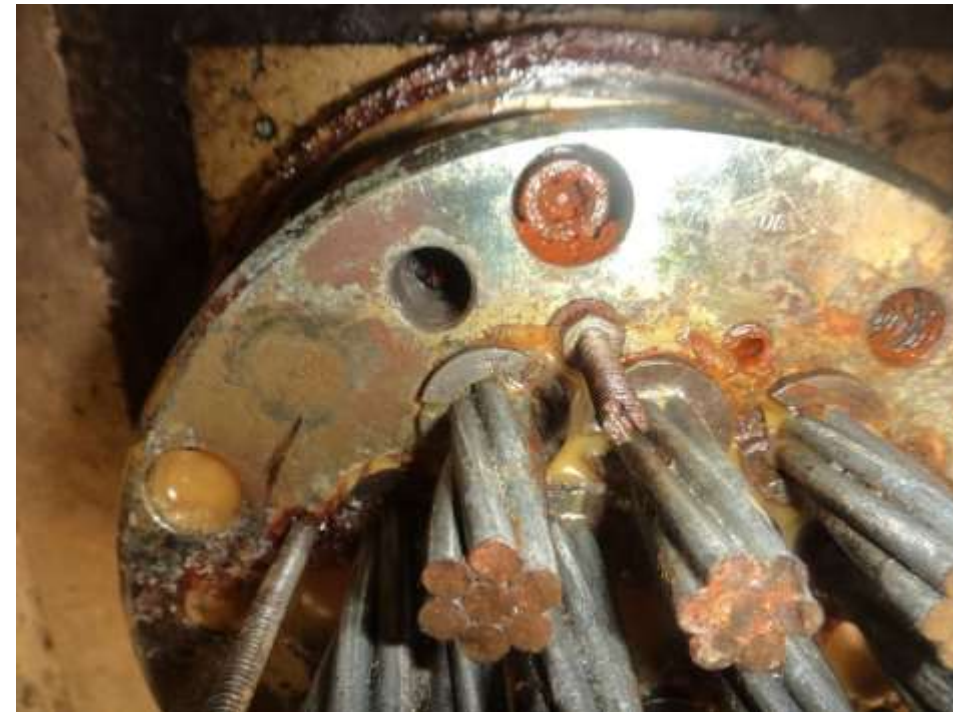
- Oxydation généralisée des plaques d'ancrage en acier
- Etat général satisfaisant des capots de protection
- Uniquement quelques points de corrosion sur des torons sur 2 ancrages

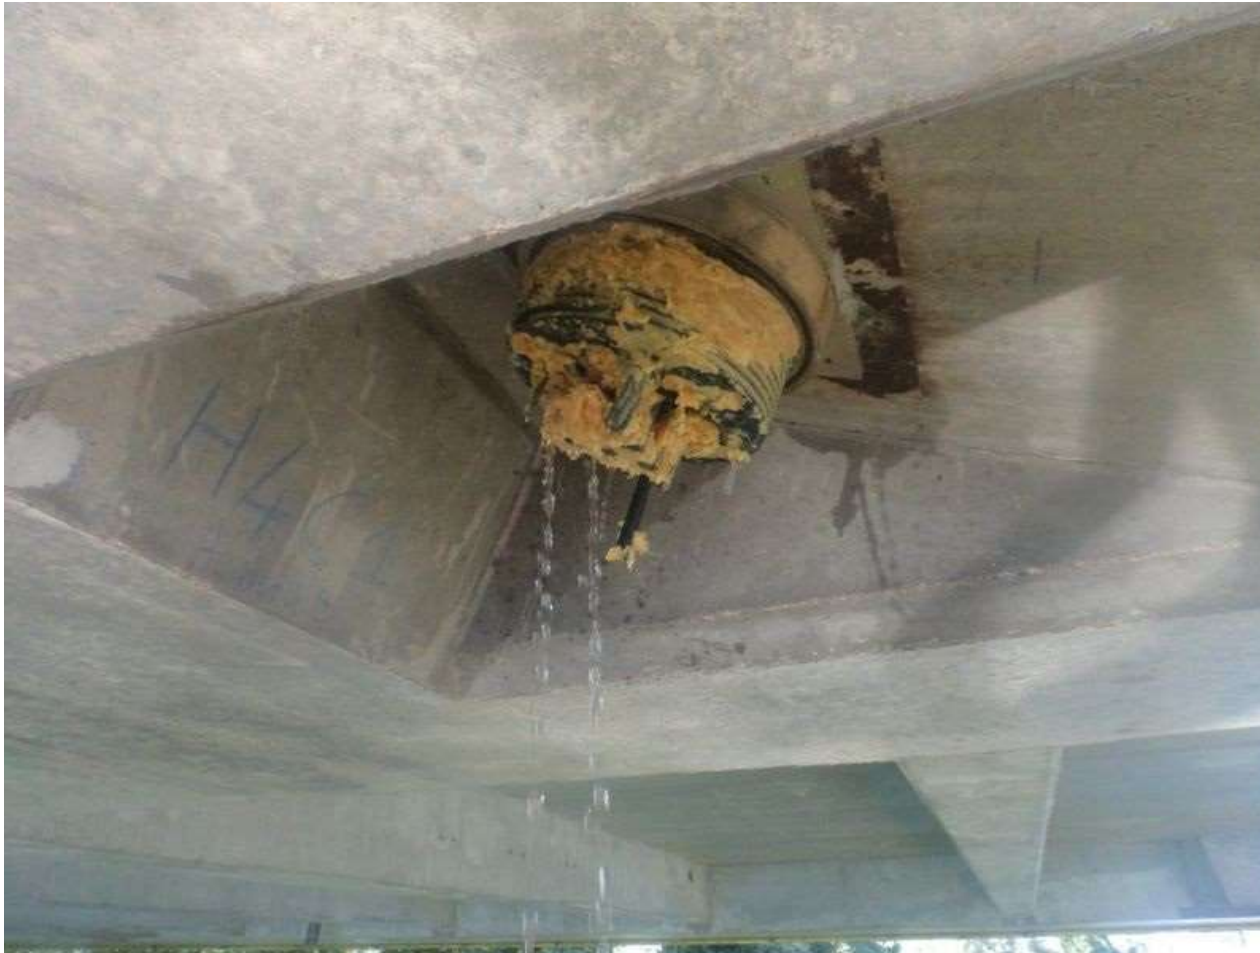
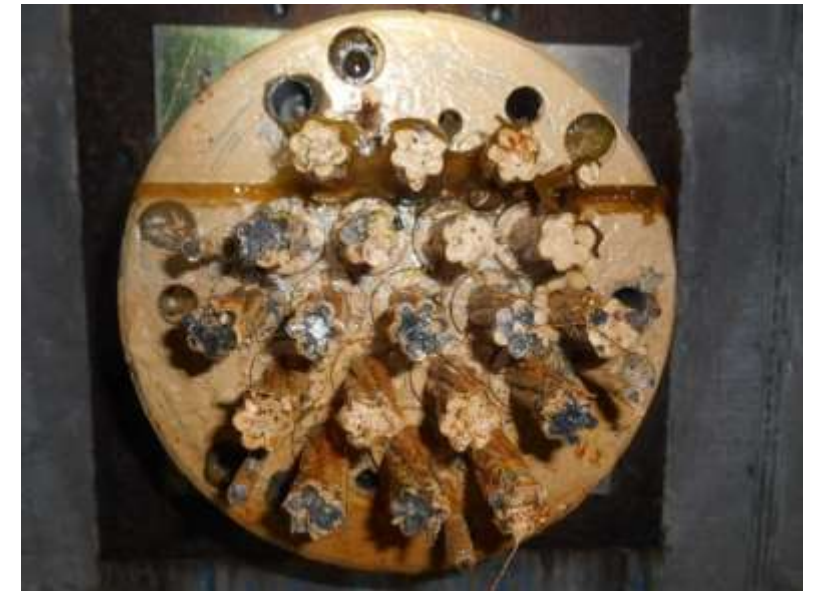
- Ecoulement d'eau à l'ouverture du capot et pendant parfois plusieurs jours

- Analyse de la composition de l'eau recueillie à l'ouverture des capots : mesure du pH et dosage en ions Zn, Fe, Cl<sup>-</sup> et SO<sub>4</sub><sup>2-</sup>.
- Très grande variabilité d'un ancrage à l'autre et d'une année à l'autre sur le même ancrage
- Impossible de connaître l'origine des ions Zn et Fe, l'eau ayant été en contact avec beaucoup d'éléments métalliques

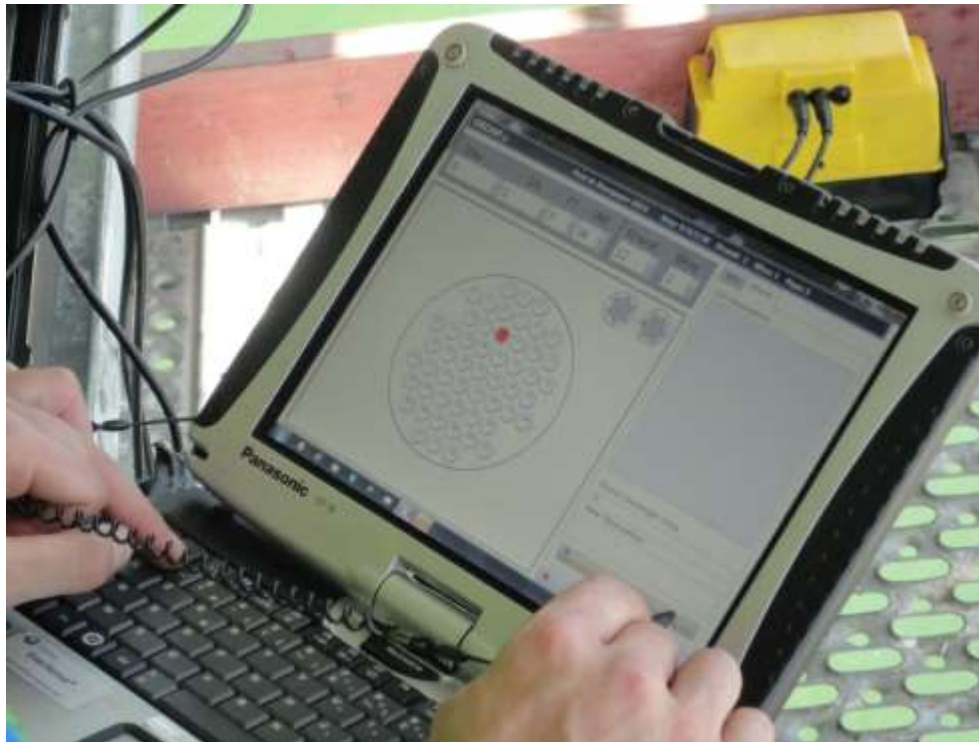
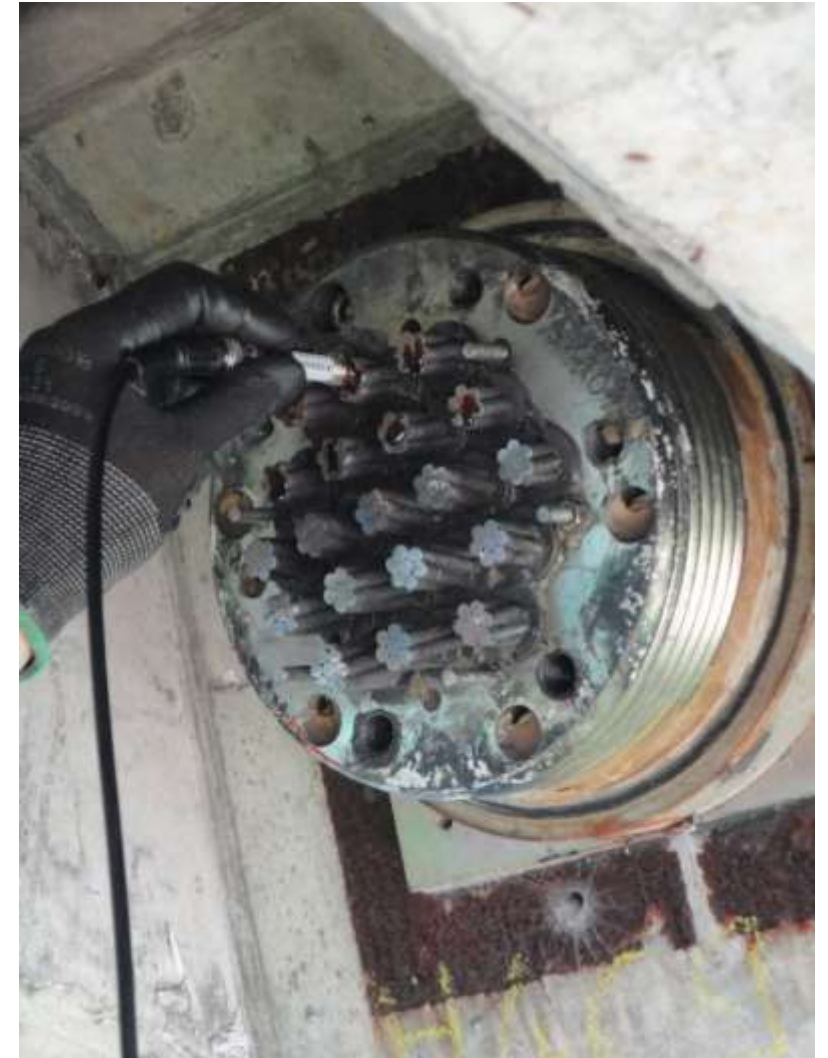
- Principe de réflectométrie ultrasonore
- Aucun fil rompu n'a été détecté parmi les 1631 fils testés (19.4 % de fils testés sur les ancrages bas)
