# Présentation du projet de confortement des embases des pylônes

*Par : Jean-Michel ODIN – Arcadis*

# Pièces affectées sur les pylônes P3 et P4

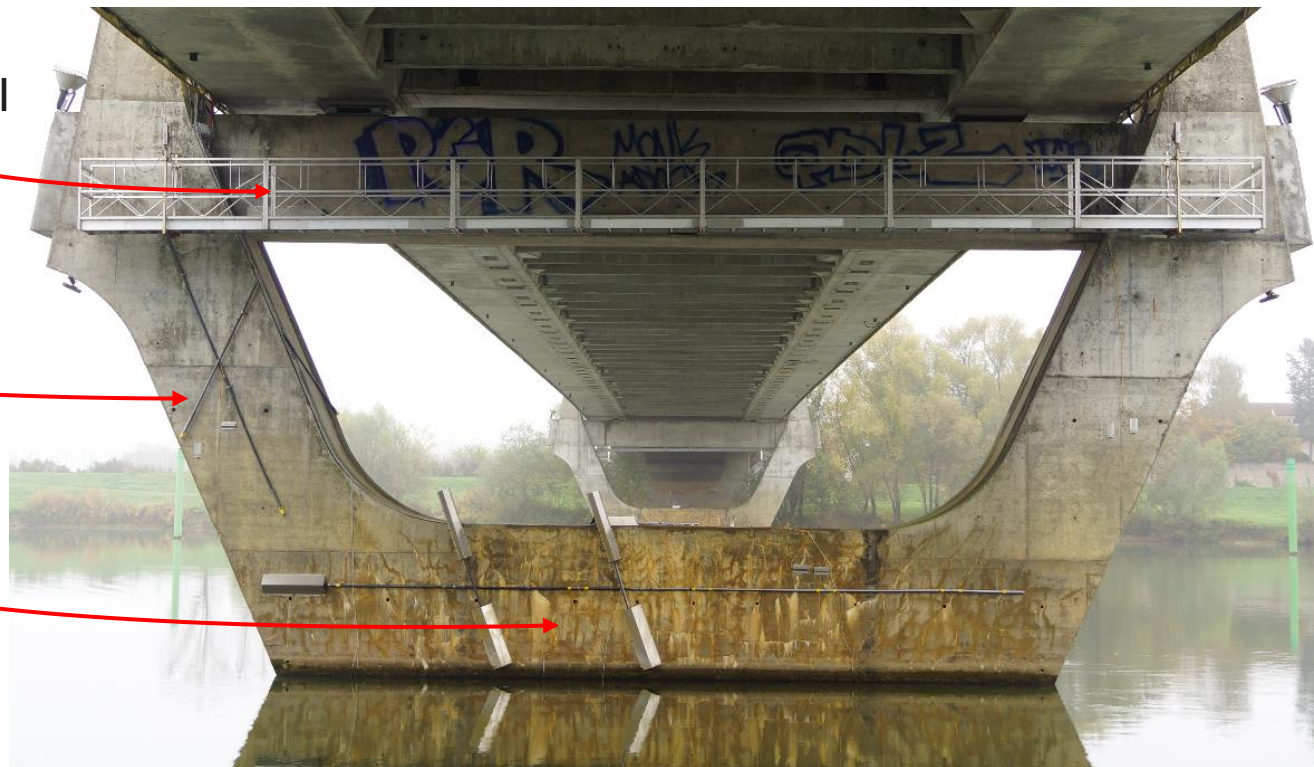
- Entretoises inférieures : pas de RSI
- Jambes : pas de RSI
- Embases : RSI très importante
- Semelles : RSI à cinétique lente

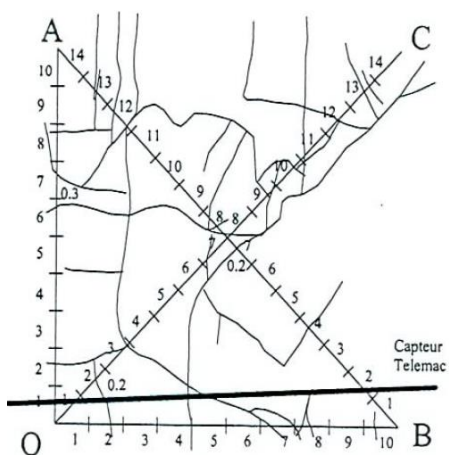
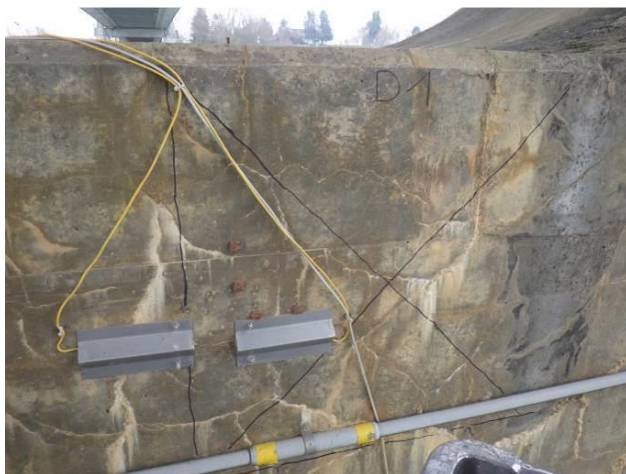
Figure 1 : Relevé des fissures au droit du trièdre D1

- Inspection détaillée parties émergées :
  - Pas d'évolution notable des fissures
  - Indices de fissuration : exemple du relevé d'un trièdre sur P3 :

Pas d'évolution significative par rapport à 2003 et 2004  
IF 2003 = 0,85 (T = 1 °C)  
IF 2004 = 0,72 (T = 1 °C)

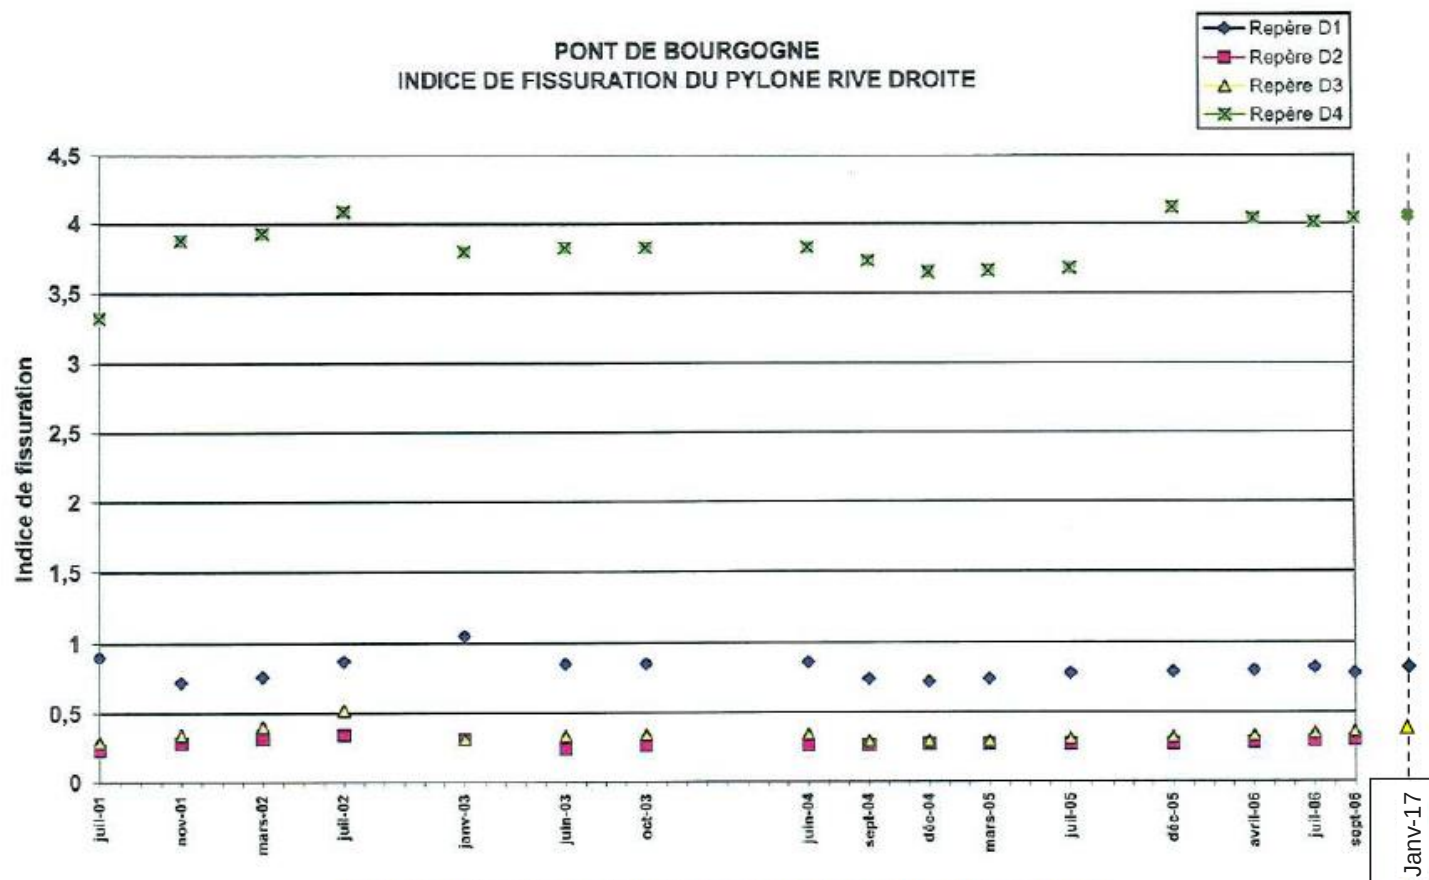
Figure 12 : Suivi de l'indice de fissuration avril 2001 à octobre 2006 - pylône P3

- Inspection détaillée parties émergées :
- Indices de fissuration sur pylônes P3 et P4 : pas d'évolution

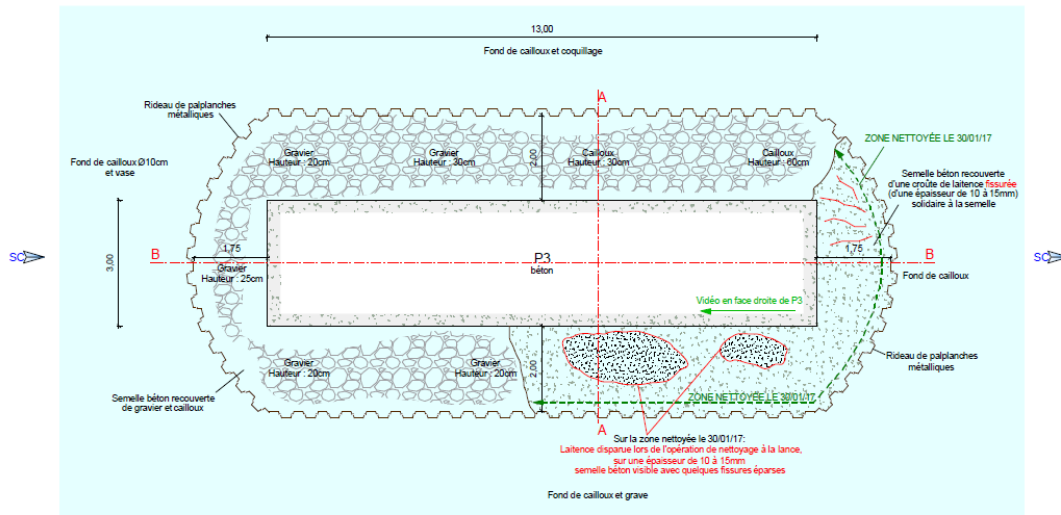
VUE EN PLAN DE P3  
Ech 1/75

- **Inspection subaquatique parties immergées :**
  - Présence de quelques fissures éparses, sur les massifs de fondation des deux pylônes 3 et 4
  - Parements masqués par les algues et manque de visibilité dues aux retombées sédimentaires sur les semelles

Pour information : P3 recouvert d'algues sous eau, fissures non visibles

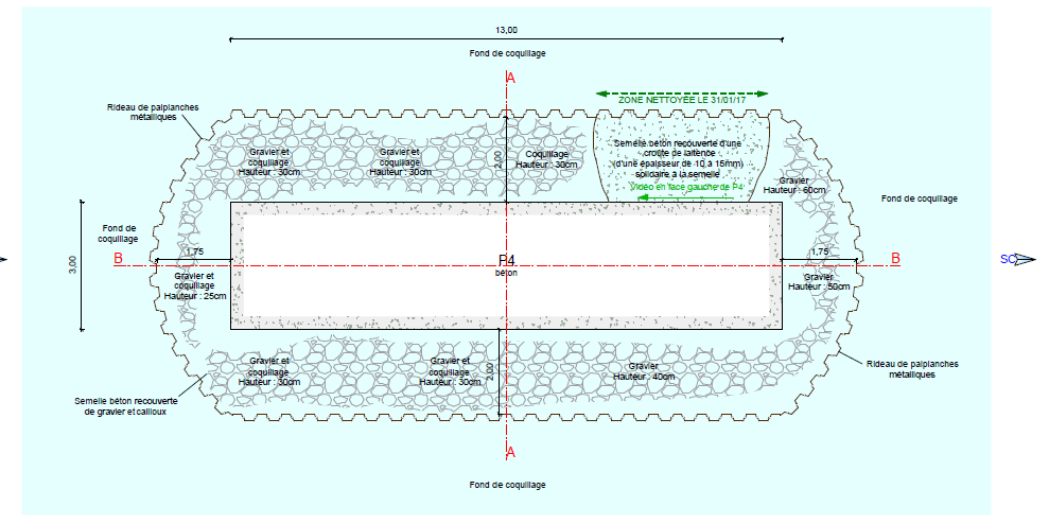
VUE EN PLAN DE P4  
Ech 1/75

Pour information : P4 recouvert d'algues sous eau, fissures non visibles

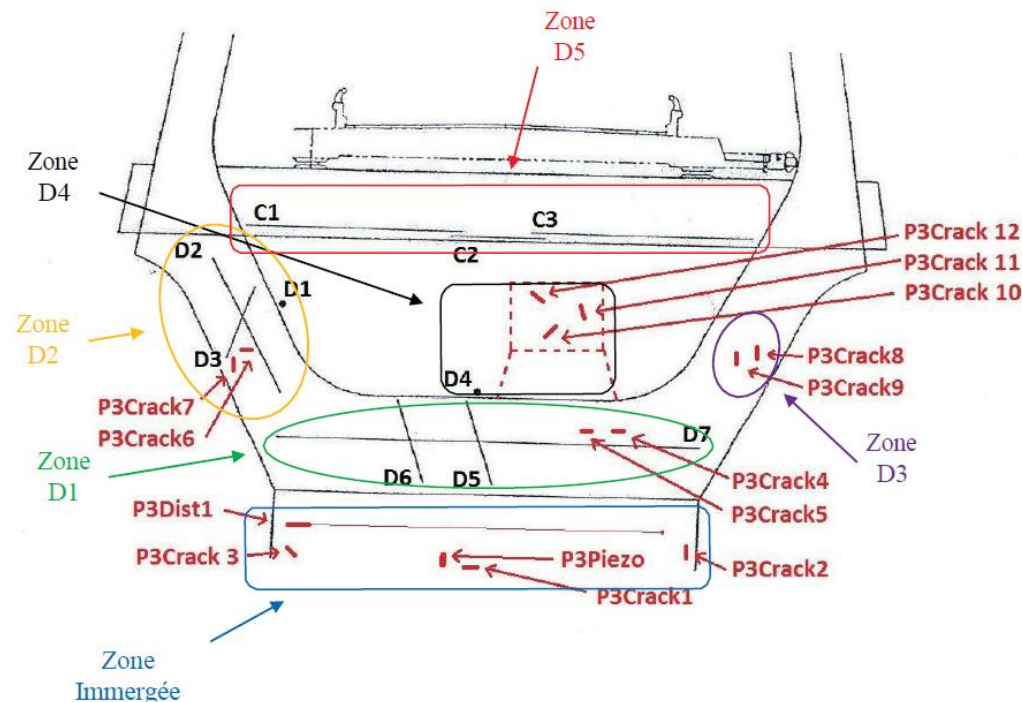
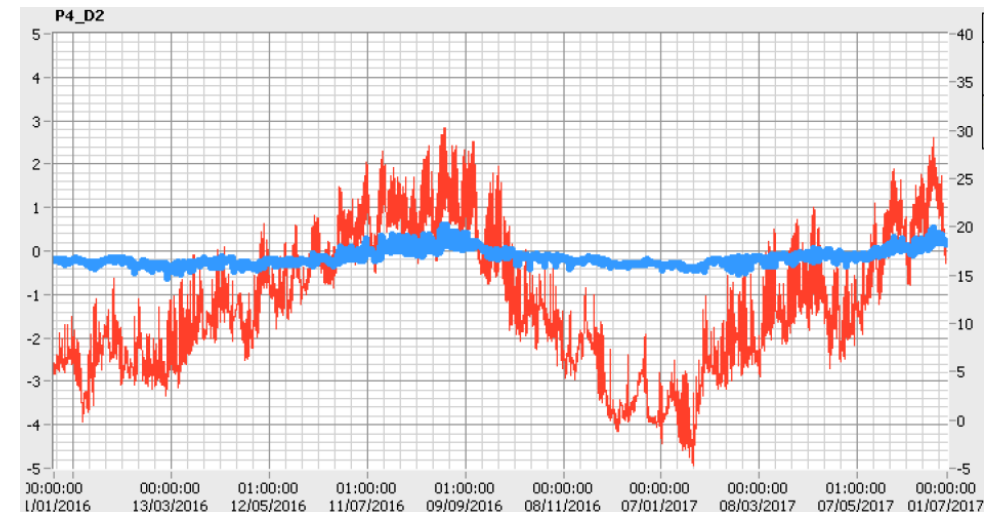
- Instrumentation mise en place en 2013 (Cementys) :
  - Capteurs à corde vibrante sur fissures et distancemètres
  - Quasi-stabilisation des ouvertures des fissures instrumentées
  - Pas de comparaison possible sur les distancemètres avec les résultats de l'instrumentation faite lors de l'expertise

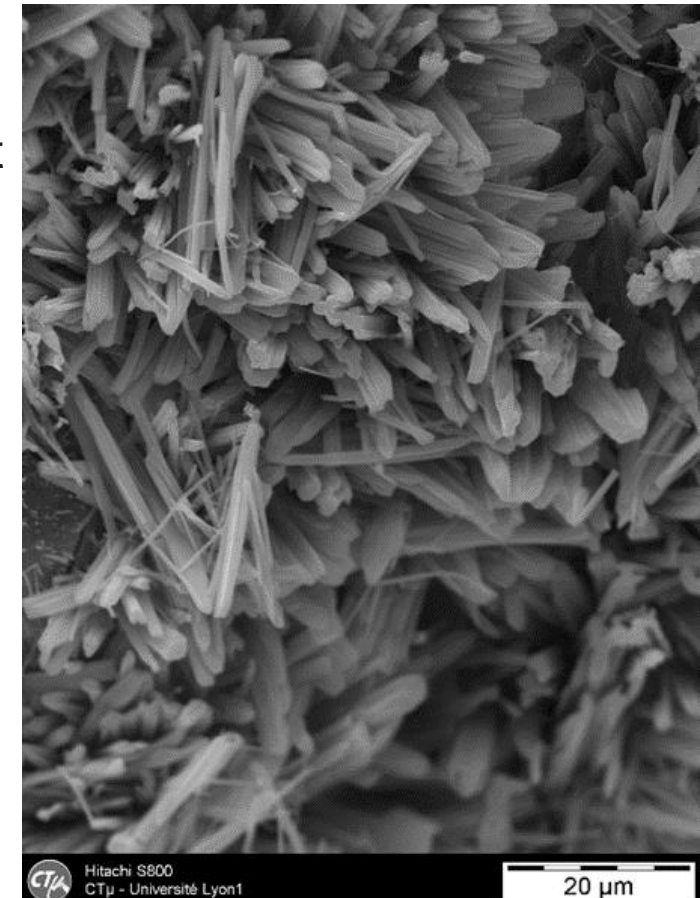
- **Investigations sur le béton des jambes :**
  - Résistance mécanique :  $R_c \approx 50 \text{ MPa}$  (pour un béton type « B40 »)
  - Examen au MEB :
    - matrice cimentaire présentant une bonne hydratation
    - cristaux d'ettringite secondaire observés très ponctuellement dans les pores et dans la matrice cimentaire

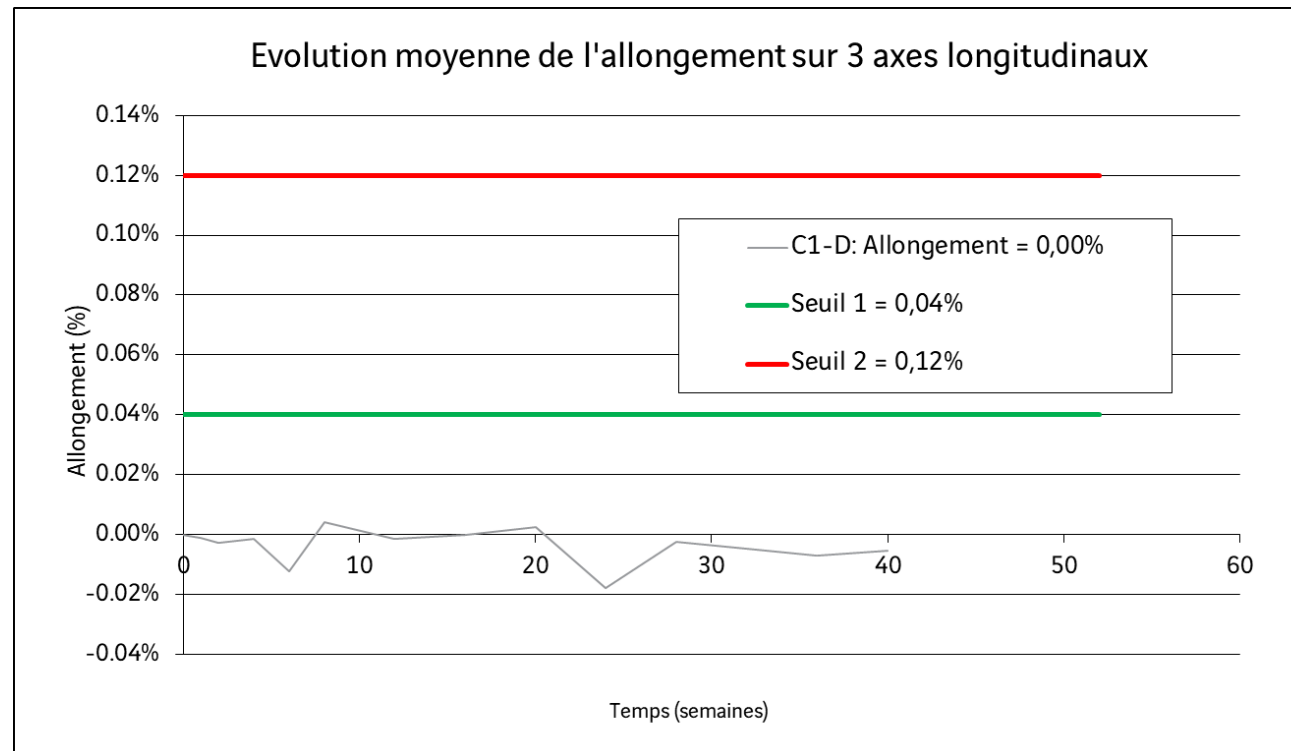
- **Investigations sur le béton des jambes :**
  - Essai d'expansion résiduelle sur 1 échantillon prélevé à cœur d'une jambe de pylône (1.20 m de profondeur) : RSI mais sans gonflement résiduel (après 40 semaines d'essai)

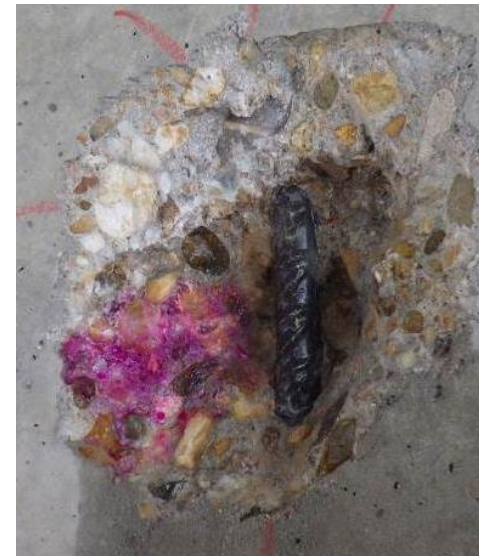
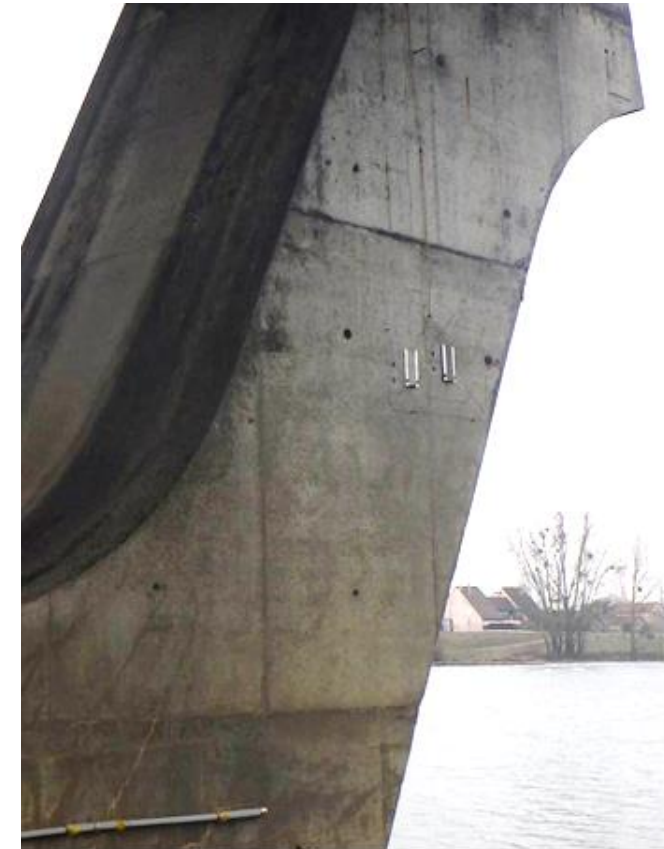
- **Etat du béton et des armatures des jambes :**
  - Teneur en sulfates très importantes
  - Absence de corrosion des armatures
    - Faible carbonatation
    - Teneur en chlorures inférieure au seuil de dépassement des armatures
    - Armatures saines

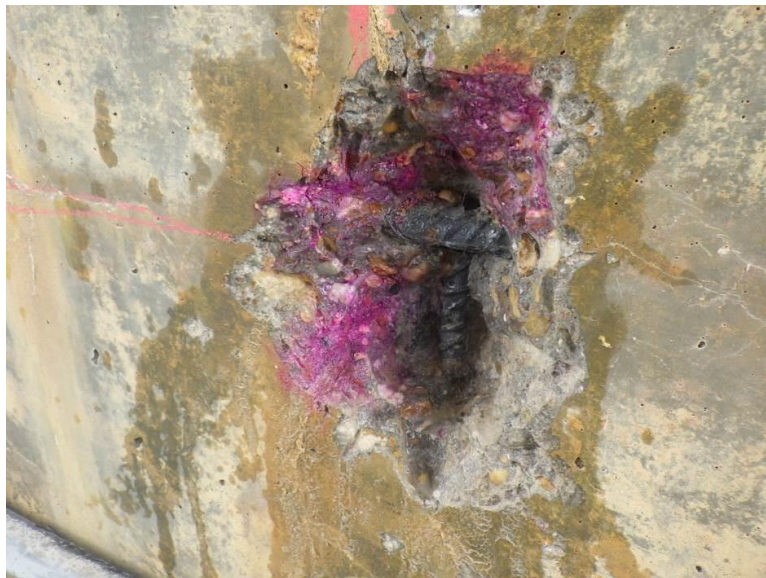
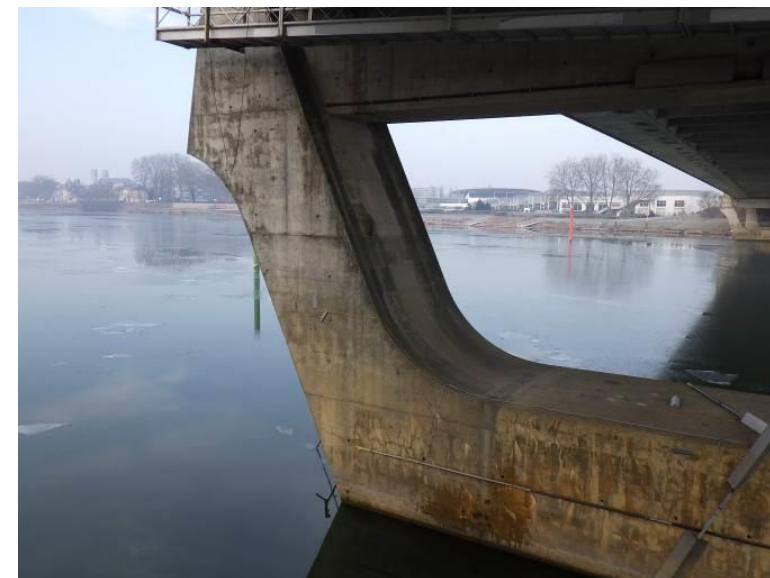
- **Etat du béton et des armatures des entretoises et des embases :**
  - Teneur en sulfates très importantes
  - Absence de corrosion des armatures
    - Faible carbonatation
    - Teneur en chlorures inférieure au seuil de dépassement des armatures
    - Armatures saines

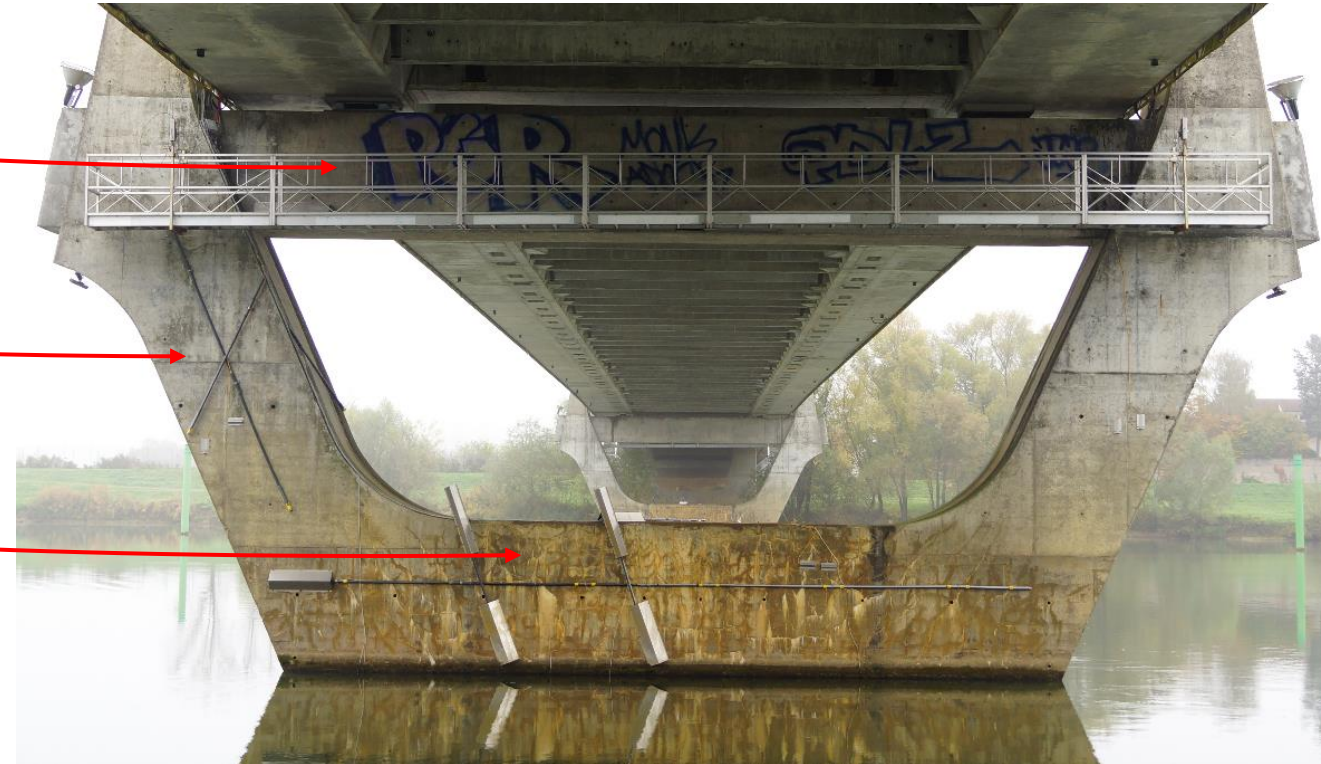
- Entretoises inférieures :
  - RSI inactive
  - Pas de corrosion des armatures
- Jambes :
  - RSI inactive
  - Pas de corrosion des armatures
- Embases :
  - RSI très importante
  - Expansion peu évolutive voir stabilisée
  - Pas de corrosion des armatures
- Semelles :
  - RSI à cinétique lente peu évolutive
