Incendie tunnel de Chamoise 25/05/2021

APRR

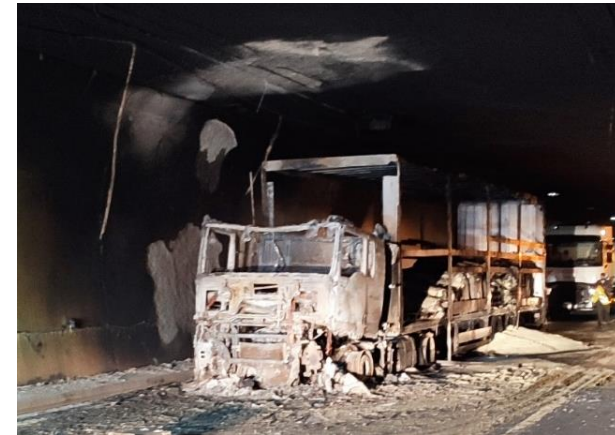
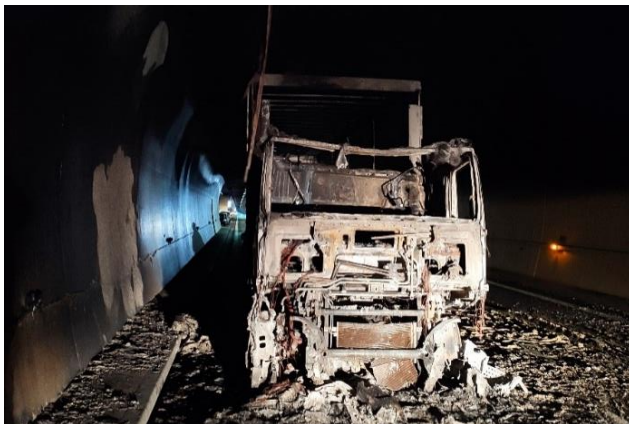
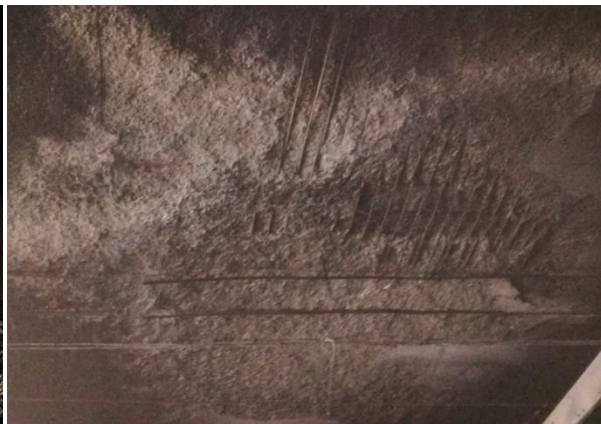
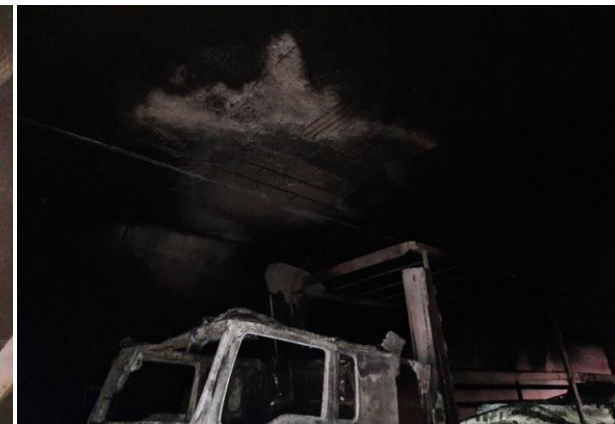
- ❖ **BILAN DES DEGATS PAR LE DISTRICT, LA MAINTENANCE ET LES EXPERTS**
- ❑ Ecaillage du béton en sous-face de la gaine d'air frais et sur le piédroit de voûte
- ❑ Perte de béton sur la gaine de ventilation de l'ordre de 3 à 8 cm
- ❑ Aciers de structure apparents et ayant subi une forte température $> 500\text{ }^{\circ}\text{C}$

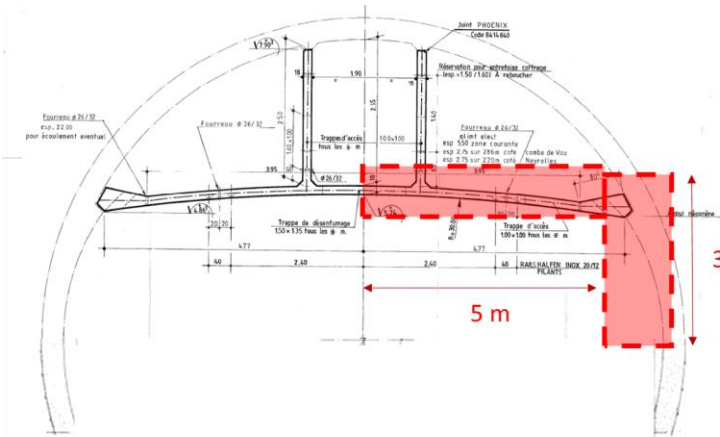
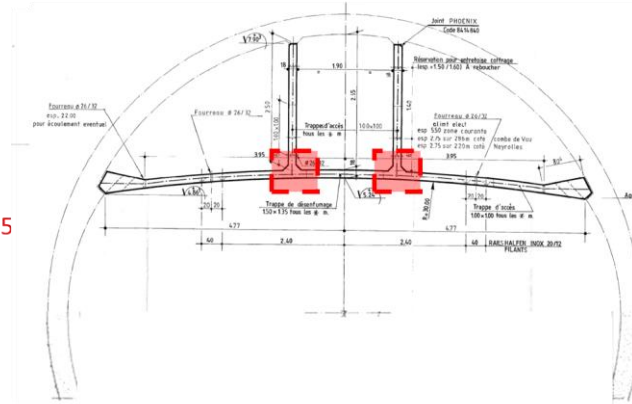
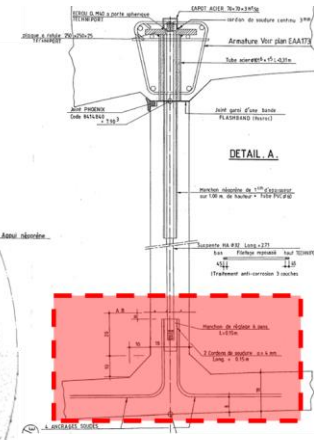
❑ Localisation des dégâts sur l'infrastructure

Bilan sur les 5m du foyer :

- Sous-face gaine : très dégradée
- Suspente d'ancrage : touchée
- Appui néoprène : fondu en partie

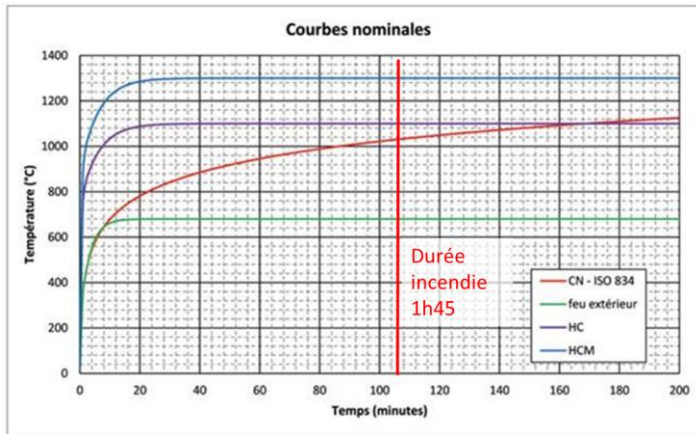
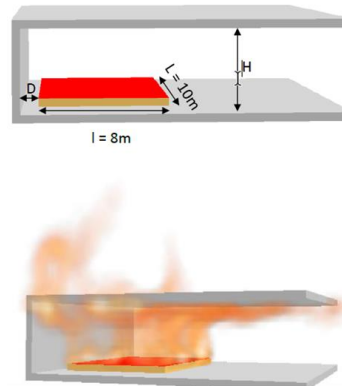
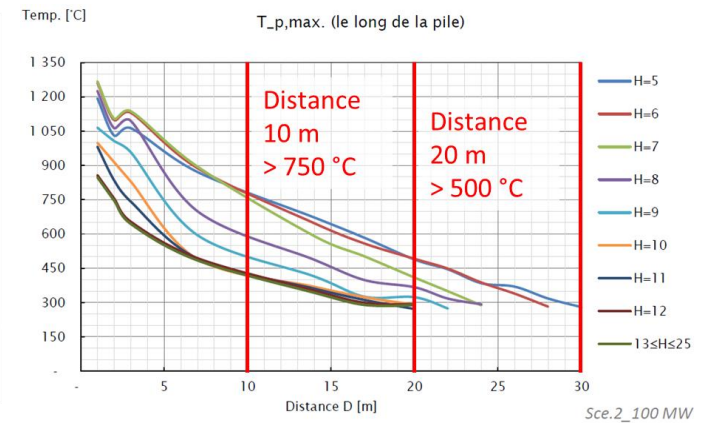
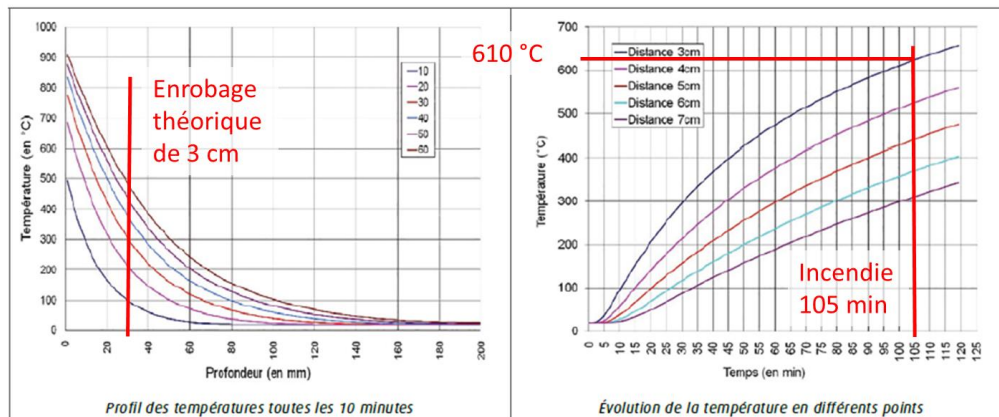
□ La puissance de l'incendie et l'impact sur la structure

Bilan de l'incendie :

- Température > 1000°C au foyer
- Température > 750°C sur 20 m
- Température des aciers > 500°C sur les 10 premiers mètres

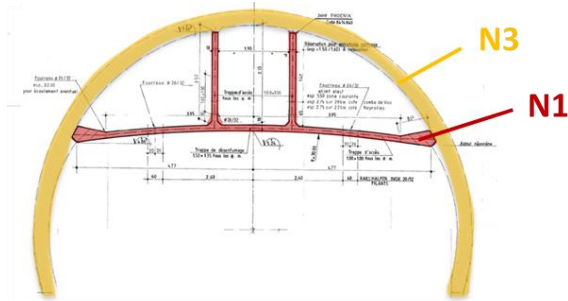
- ❑ Le niveau de tenue au feu des gaines et de la voûte en béton non armé

Bilan de la capacité résiduelle après incendie CN105

- Incertitude de tenue des gaines au droit du foyer (CN120)
- Au-delà de 5m du foyer, incertitude levée ($T < 1000^{\circ}\text{C}$)
- Pas de perte de capacité portante pour la voûte (CN240)

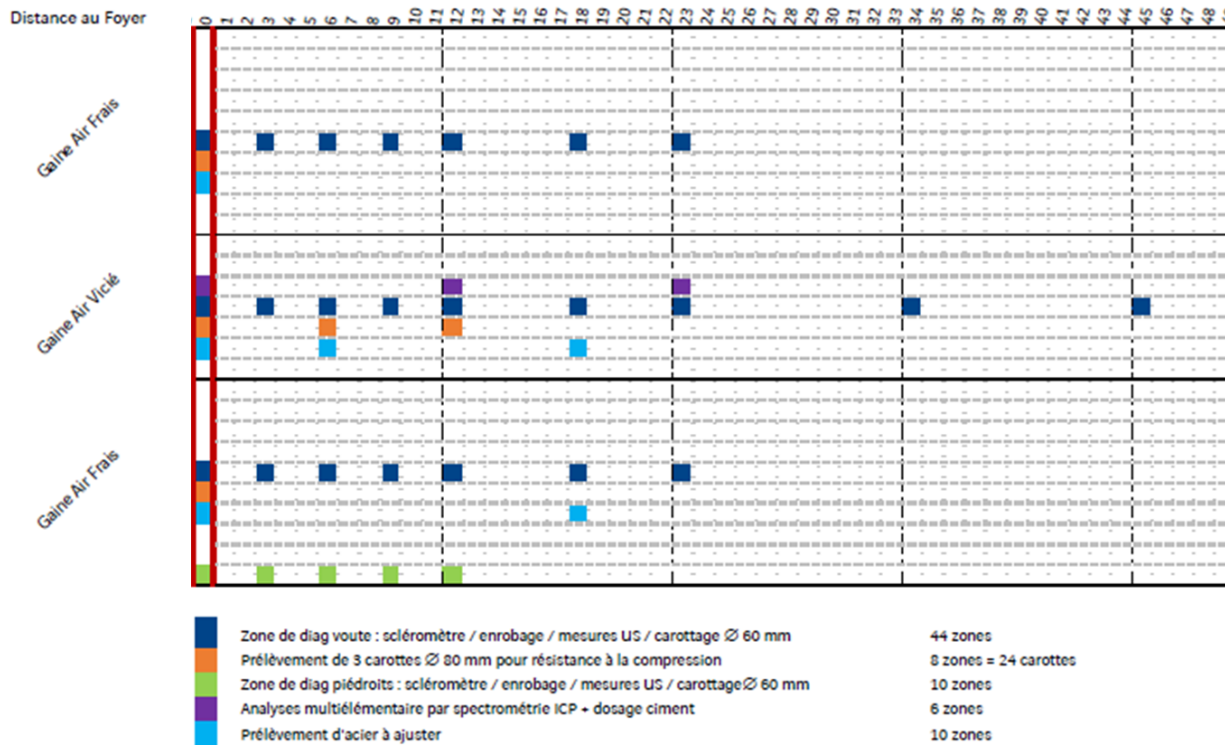
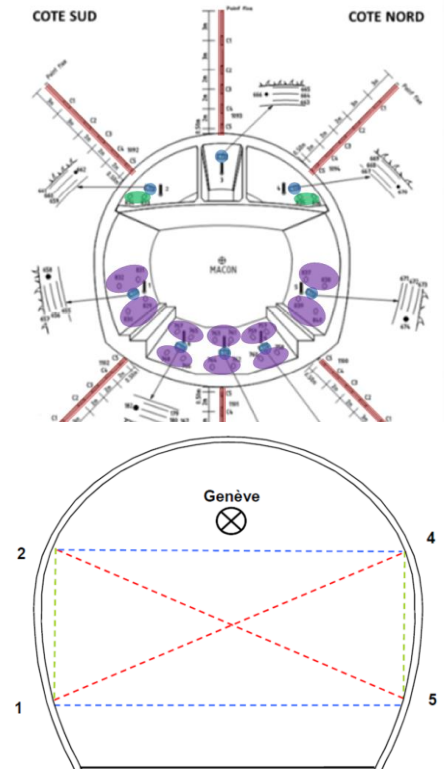
- ❑ Un diagnostic béton grande échelle sur 100 m de long au droit du foyer
- ❑ Un contrôle de l'instrumentation en place et des profils de convergences

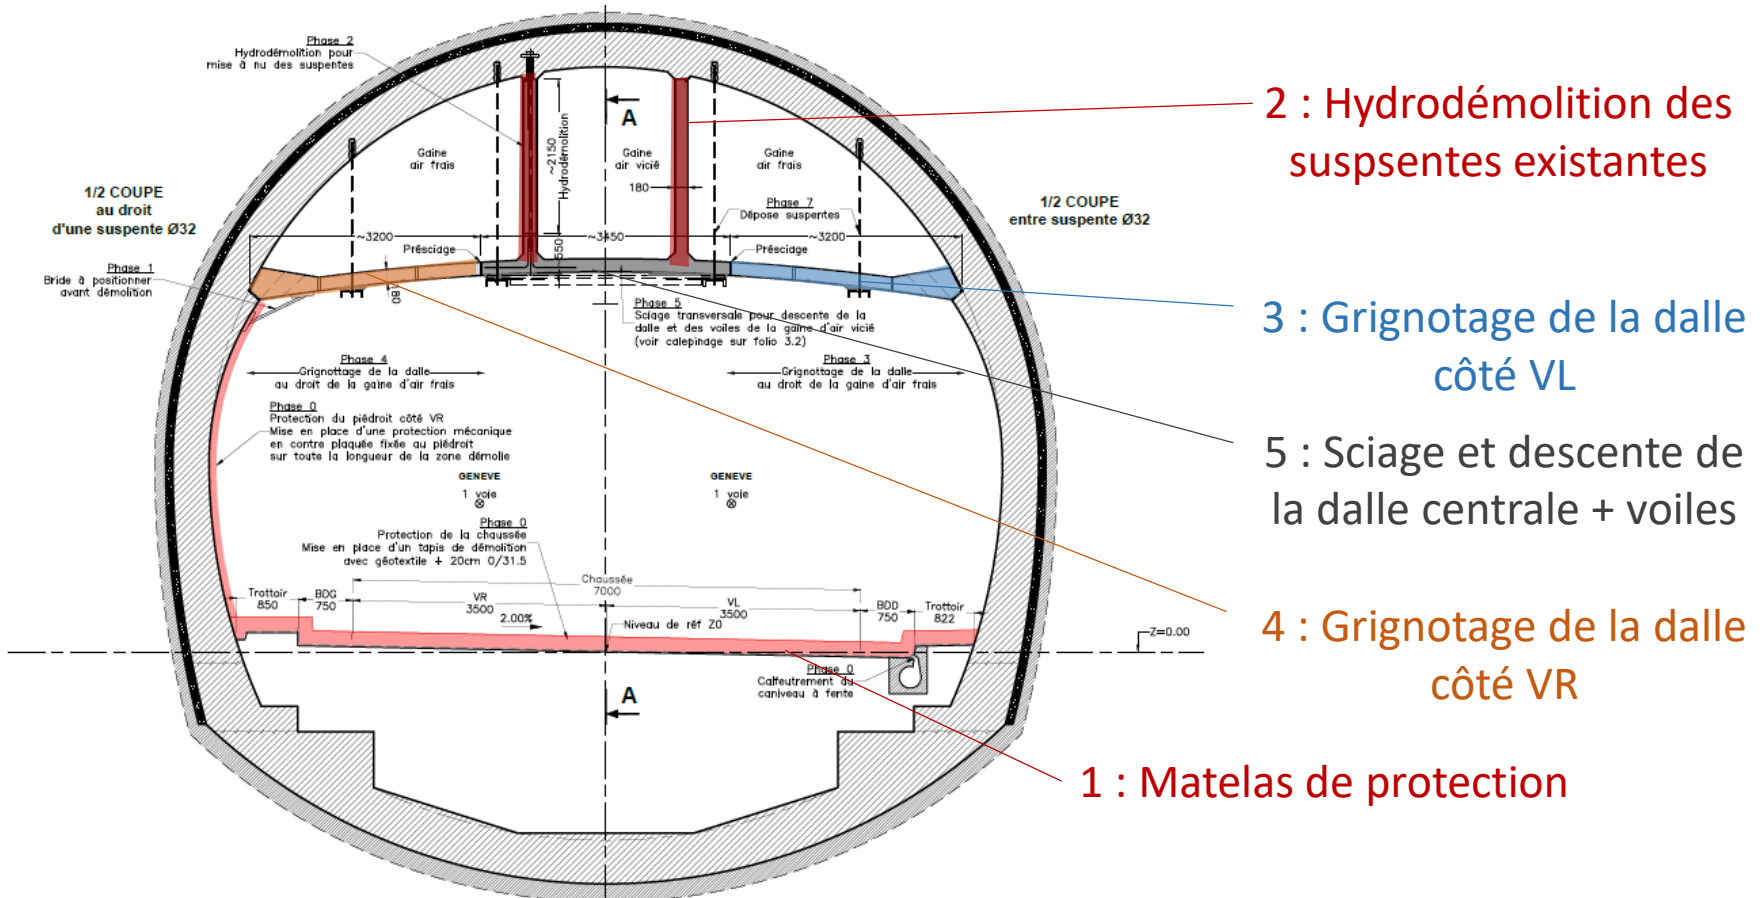
- ❑ Un bilan du diagnostic montrant une zone à réparer de 26,5 m de gaines

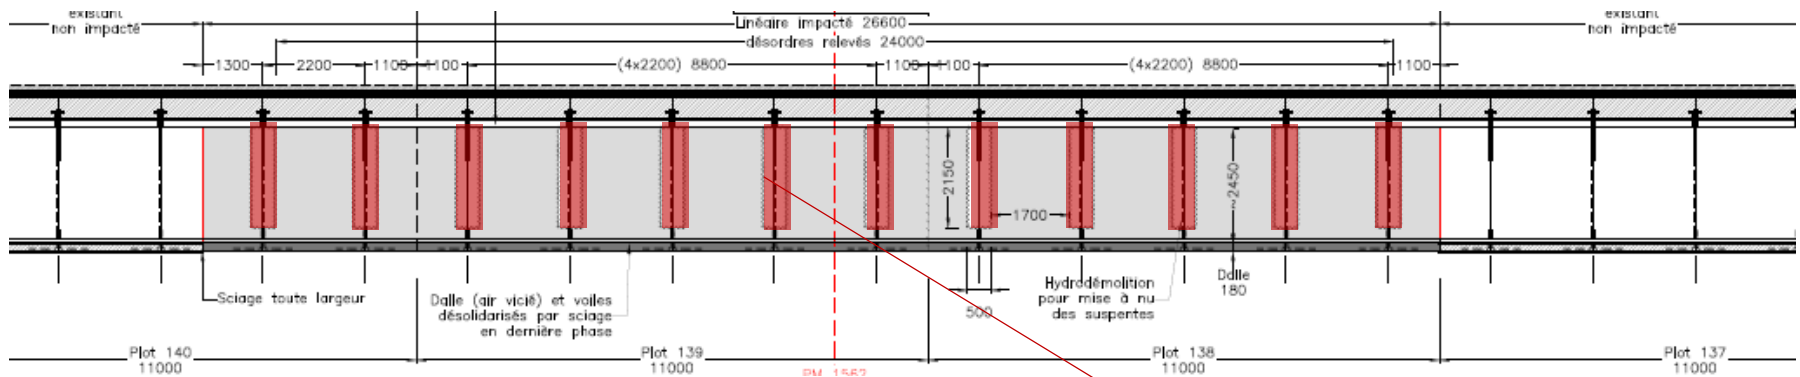
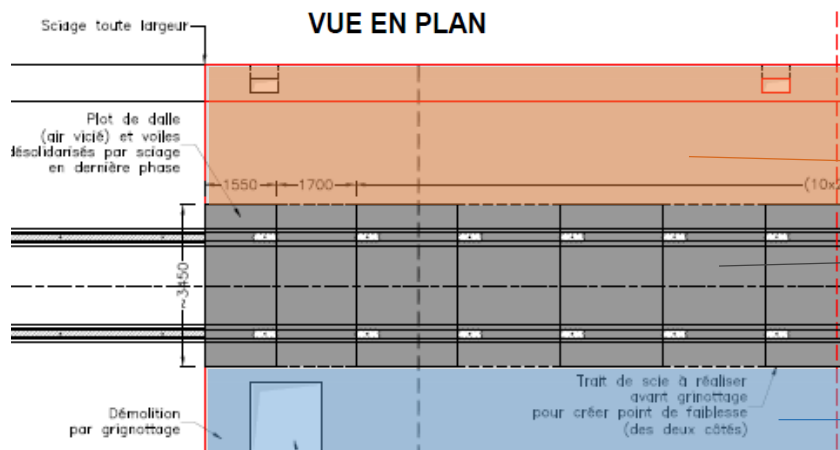
❑ Un bilan du diagnostic montrant une zone à réparer de 26,5 m de gaines

2 : Hydrodémolition des suspentes existantes

4 : Grignotage de la dalle côté VR

5 : Sciage et descente de la dalle centrale + voiles

3 : Grignotage de la dalle côté VL
