Diagnostic et réhabilitation du pont de Brignoud suite à un incendie

Webinaire AFGC du 1^{er} février 2024

Incendie du 4 Avril 2022

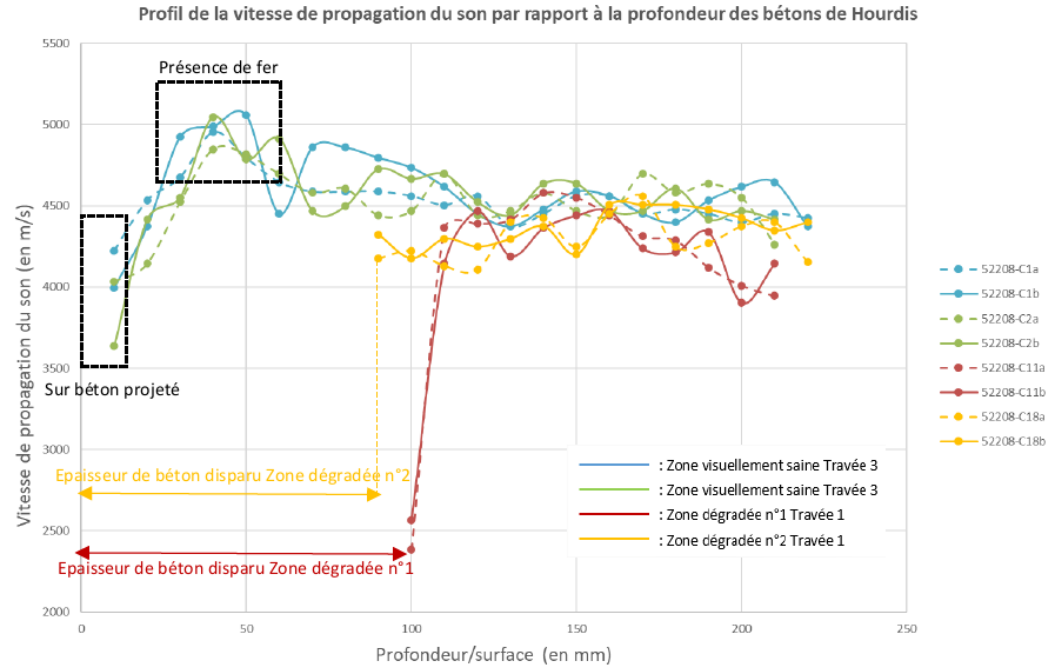
Fig. 18 : Profils de vitesse des ondes soniques longitudinales mesurés sur les échantillons de béton des hourdis avec $a =$ génératrice N° 1 et $b =$ génératrice N° 2

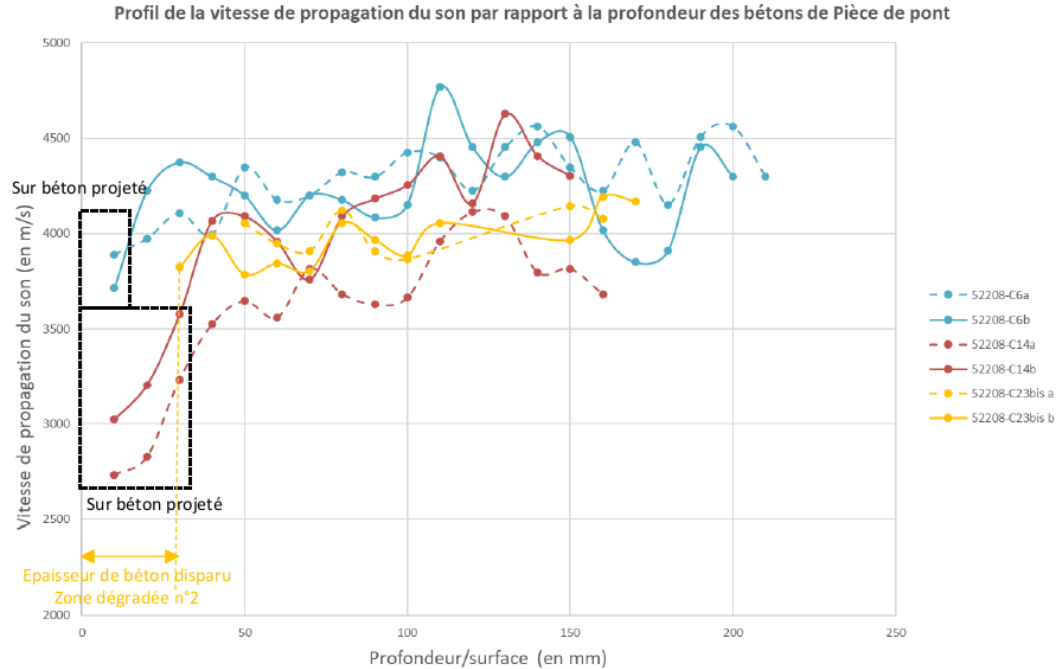
Fig. 20 : Profils de vitesse des ondes soniques longitudinales mesurés sur les échantillons de béton des pièces de pont avec a = génératrice N° 1 et b = génératrice N° 2

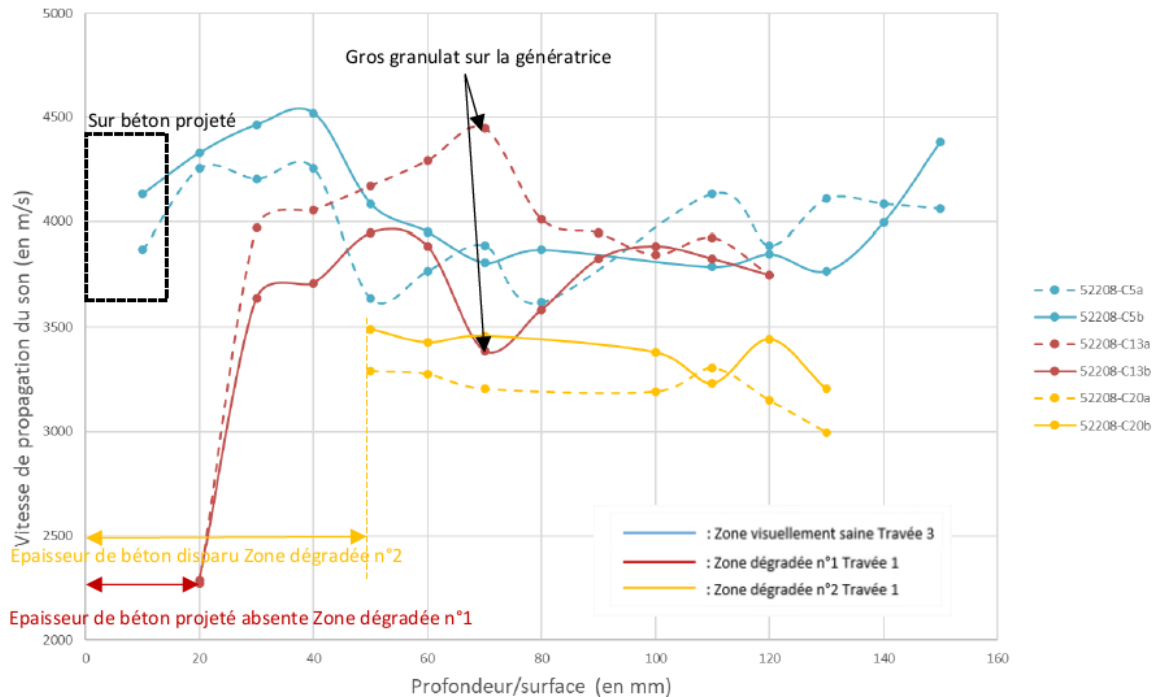
Profil de la vitesse de propagation du son par rapport à la profondeur des bétons de Longerons

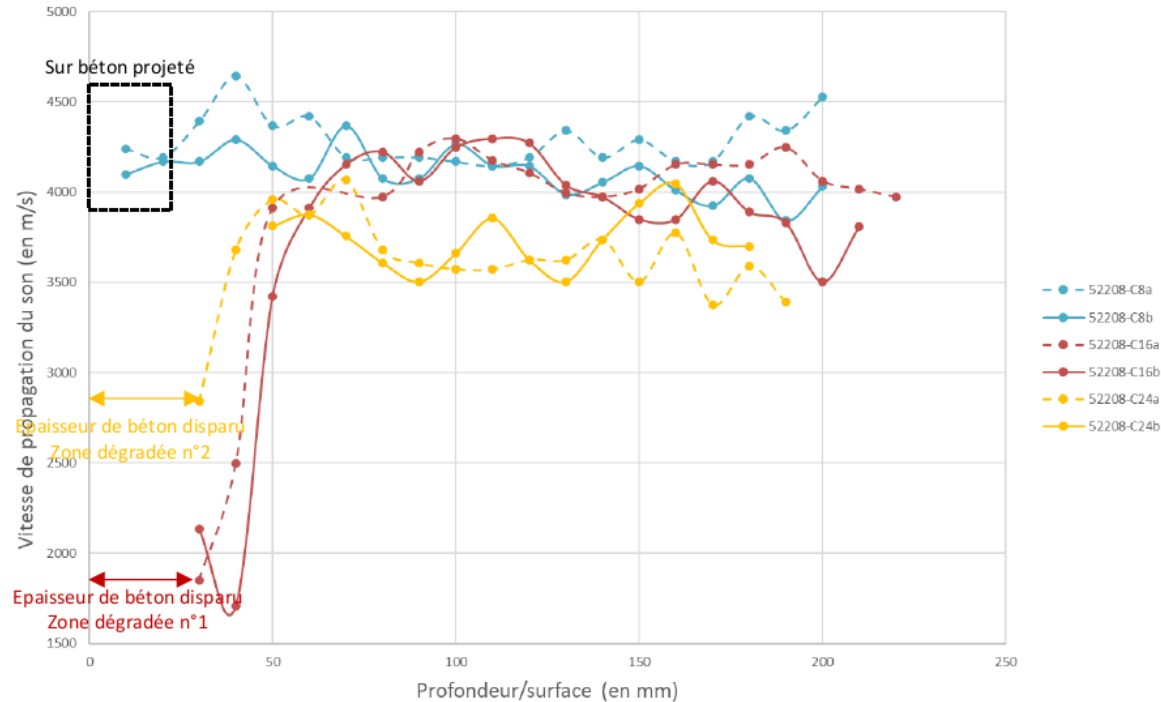
Profil de la vitesse de propagation du son par rapport à la profondeur des bétons de Tirants

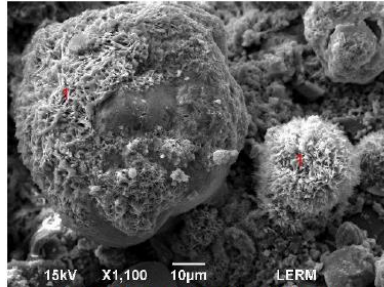
Fig. 24 : Microscopie électronique à balayage.
Echantillon 52208-C7 - A à environ 600 µm de la surface
1 : oxydes et/ou hydroxydes de fer riches en chlore

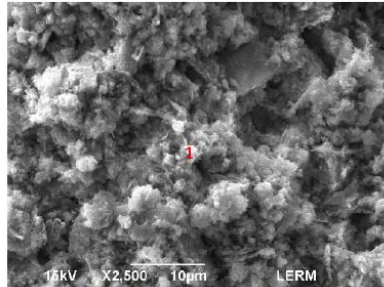
Fig. 26 : Microscopie électronique à balayage.
Echantillon 52208-C7
Détail des hydrates à environ 1 mm de la surface
1 : C-S-H légèrement granuleux à microporeux
