## RD 134

# Réhabilitation du pont suspendu de Cézy

# Sommaire de la présentation

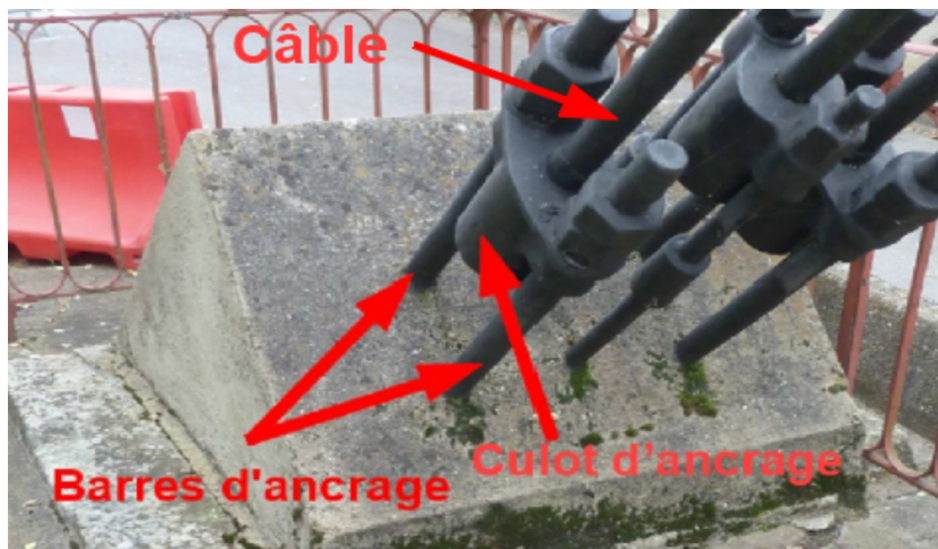
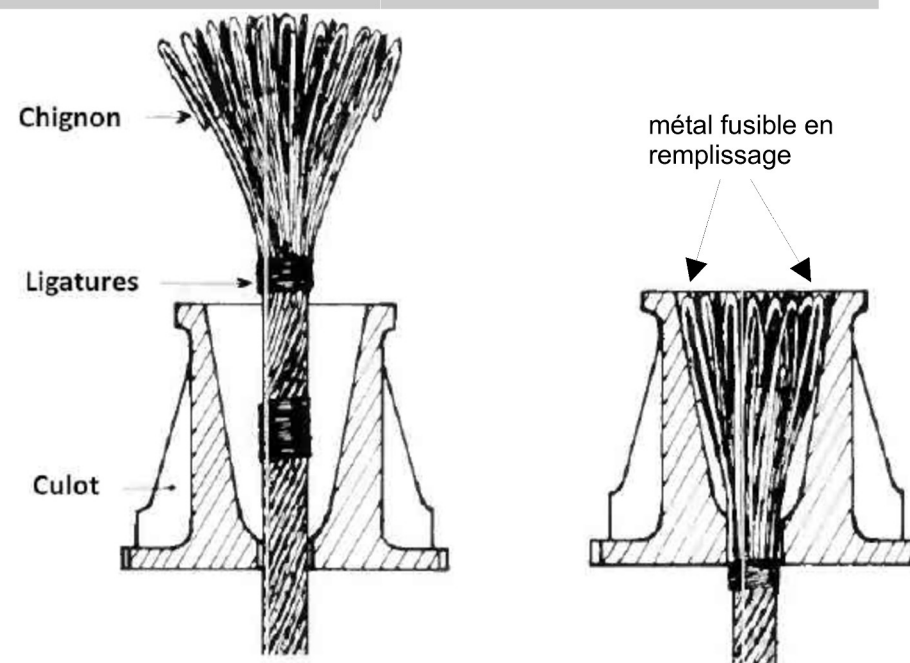
### ● Les barres d'ancrages et culots d'ancrages

| Constat | Travaux nécessaires | Objectif |
|---|---|---|
| Fragilité des barres d'ancrage au froid (risque avéré en dessous de 5°C) | remplacement des barres d'ancrage | Ouverture par temps froid |
| Suspicion de glissement du câble en sortie de culot | | |

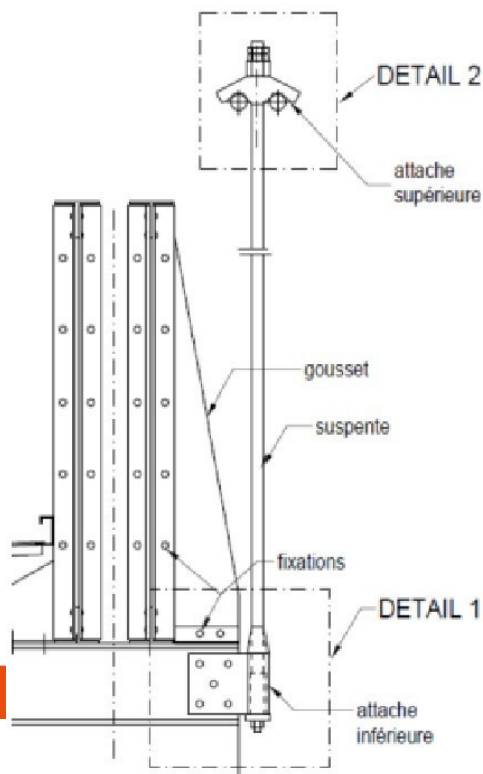
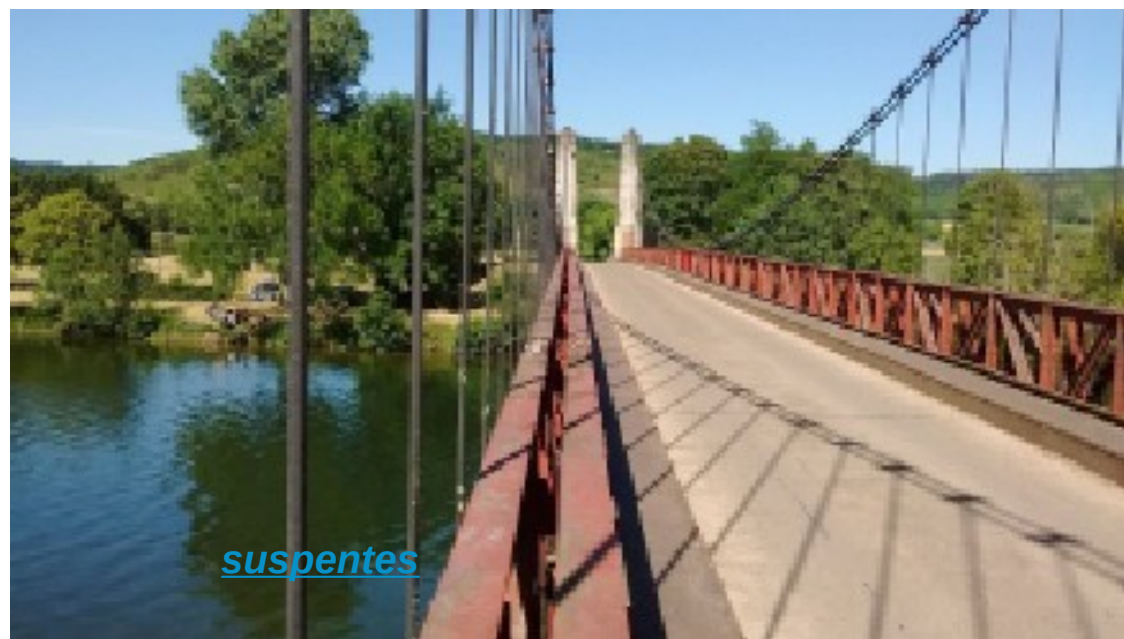
- Suspentes : 2 nappes de 71 suspentes de diamètre 30 mm

| Constat | Travaux nécessaires | Objectif |
|---|---|---|
| Dérèglages des suspentes | Remplacement et réglage de toutes les suspentes | Ouverture par temps froid |
| Confirmation de la fragilité au froid | | |
| Présence d'amiante | A prendre en compte lors du démontage | |

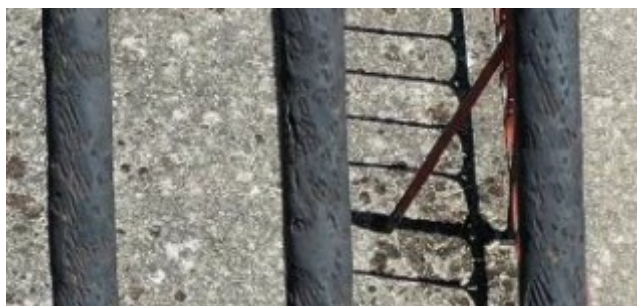
| <u>Constat</u> | Travaux nécessaires | Objectif |
|---|---|---|
| <b><u>corrosion des câbles :</u></b><br>Attention : impossibilité de contrôler certaines zones sensibles | 2 possibilités :<br>- garder les câbles actuels et décaper et remettre une anticorrosion<br>- remplacer les câbles | <u>A minima</u> une anticorrosion doit être appliquée pour la pérennité de l'ouvrage |
| Pas de ruptures de fils détectées | | |

Corrosion des câbles

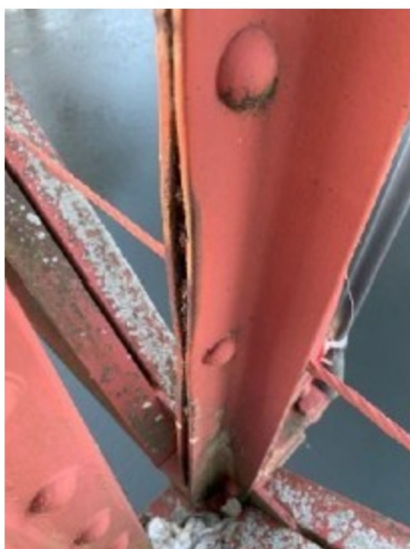
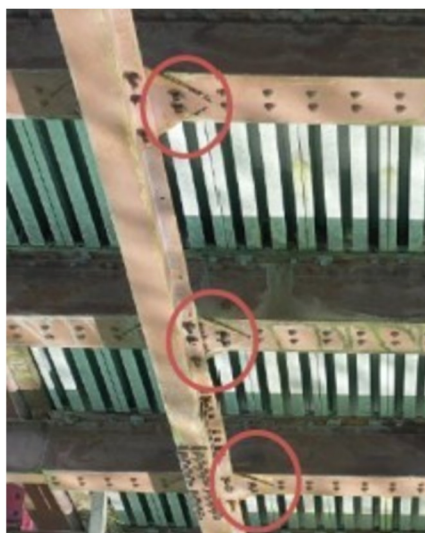
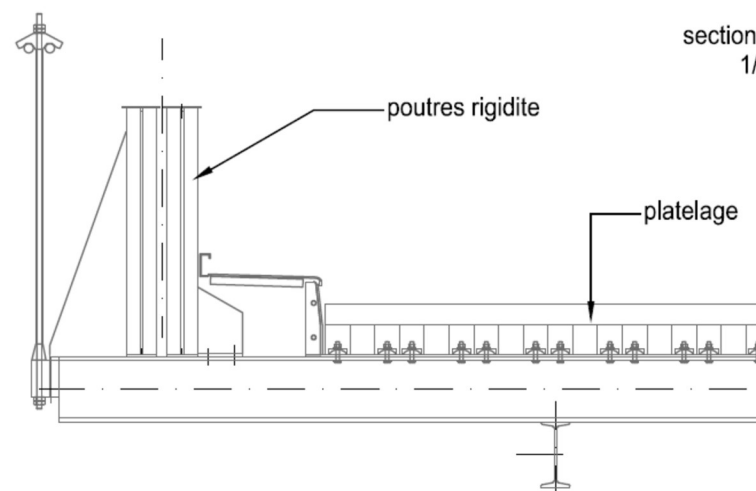
50 % des montants verticaux extérieurs de la poutre de rigidité sont corrodés et/ou déformés

Perte de sections sur les goussets assemblant les longerons avec les pièces de pont

Tablier métallique corrodé – présence de plomb

Remplacement des pièces métalliques

Décapage et application d'un système anticorrosion

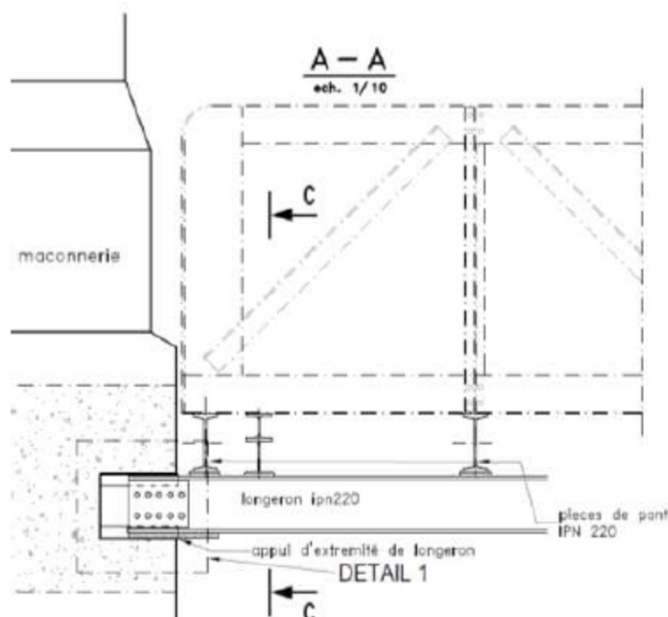
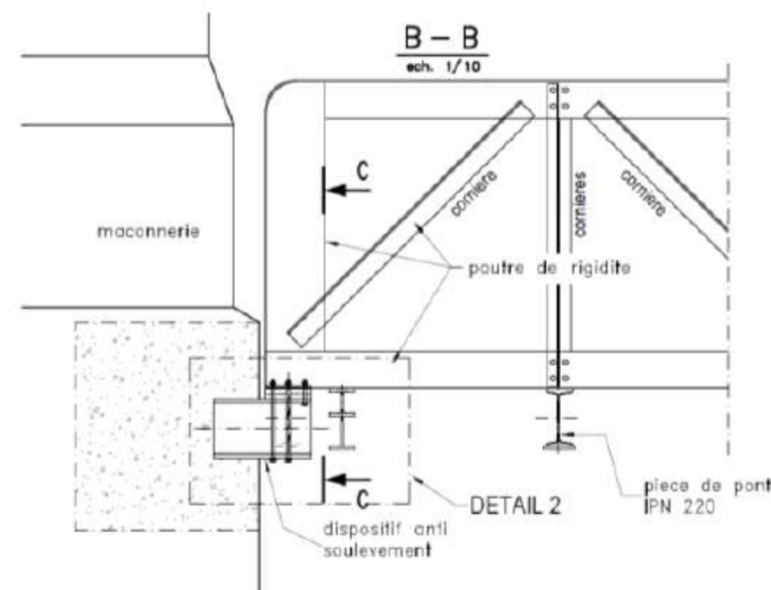
| Constat | Travaux nécessaires | Objectif |
|---|---|---|
| Corrosion et fissuration des cornières d'appui du longeron | Reprise des appuis d'extrémité et des dispositifs anti-soulèvement | Consolidation de l'ouvrage |
| Fracture et corrosion des dispositifs anti-soulèvement | | |

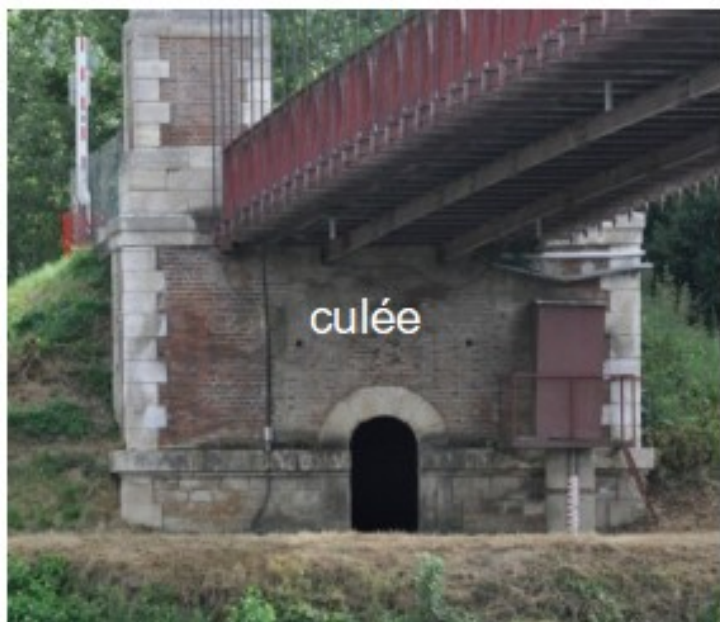
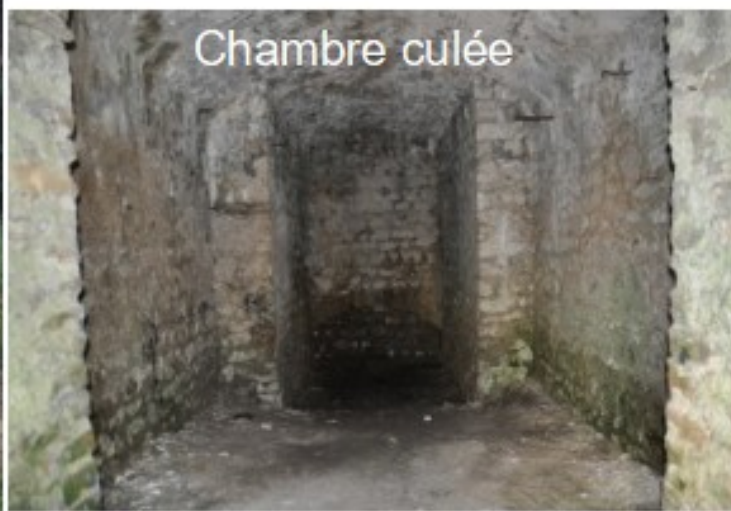
| Constat | Travaux nécessaires | Objectif |
|---|---|---|
| Disjointoiement généralisé | Rejointoiement culées et pylones | Pérennité de l'OA |
| Venue d'eau dans les chambres des culées | Étanchéité des culées | Pérennité de l'OA |
| Fissure de la maçonnerie | Traitement de la maçonnerie | Consolidation de l'OA |

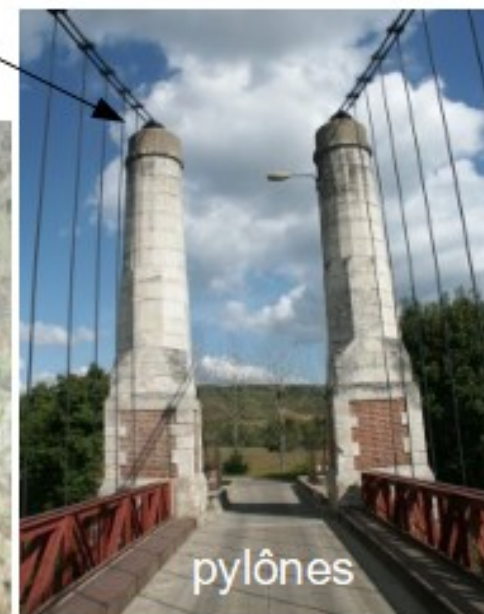
Dé d'appui

| Constat | Travaux nécessaires | Objectif |
|---|---|---|
| Dés d'appui faïencés | Renforcement par fibre carbone | Consolidation de l'OA |
