Viaduc de GARABIT

Surveillance et entretien
par SNCF RESEAU

SNCF
RESEAU

6 novembre 2024

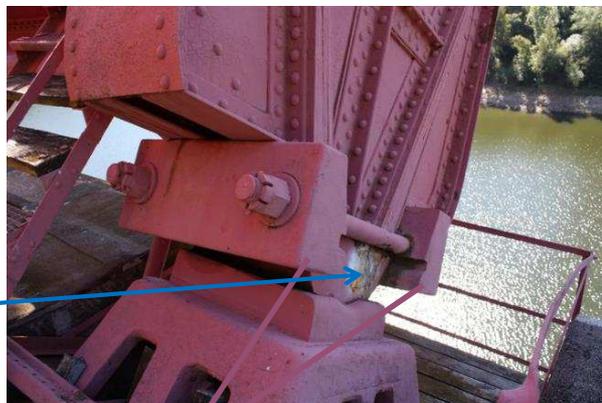
▶ En 1952, une **fissure** importante est découverte **sur un des pieds d'arc**.

▶ Cette fissure a été réparée au moyen d'un bridage et son évolution est suivie lors des visites d'inspection par magnétoscopie.

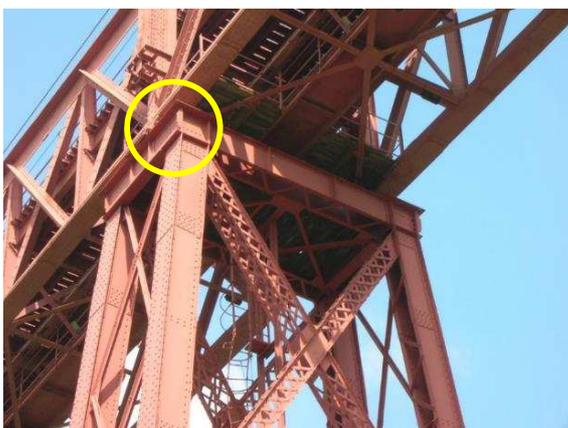
- ▶ 2009 : réparation du chevêtre de la pile P1 à la suite de sa rupture.
Il s'agit d'une pièce très sollicitée, la fissure progresse vite !

- ▶ La circulation des trains est interrompue pour raison de sécurité
- ▶ Une réparation en urgence est effectuée
- ▶ Dans les mois qui suivent, les autres chevêtres sont renforcés

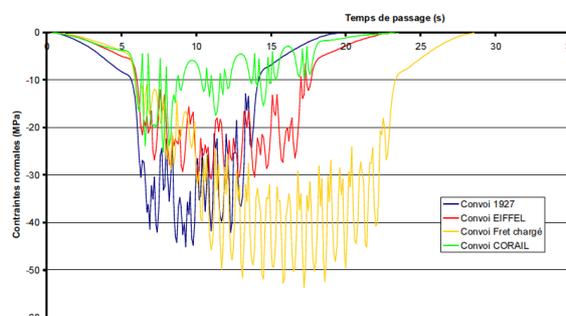
- ▶ Ces calculs en fatigue ont été menés en plusieurs sections représentatives de l'ouvrage.
- ▶ Si les résultats doivent être considérés avec la plus grande prudence, il apparaît clairement que :
 - Le chevêtre fissuré présentait une sensibilité toute particulière à la fatigue sous les convois lourds.
 - Les autres éléments de l'ouvrage sont à priori biens moins exposés.
- ▶ Depuis cette modélisation, une limitation de la vitesse des trains « lourds » à **30 Km/h** est appliquée sur l'ouvrage.

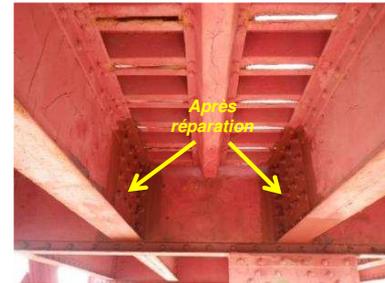
Etat d'un rivet de l'attache, empreinte du mouvement et tête excentrée

- ▶ 2015 : renforcement par triplure d'attaches de longerons sur pièces de pont suite à déconsolidation (battement constaté lors de l'inspection)

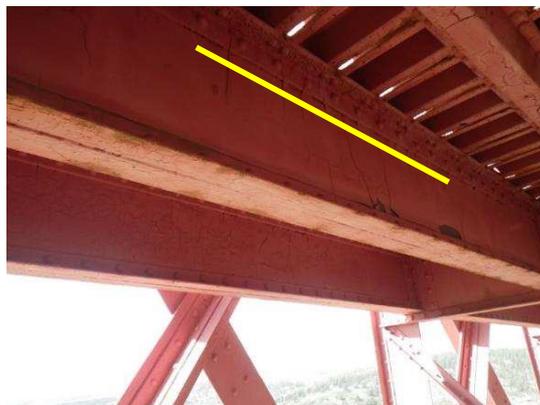
- ▶ Les dernières inspections détaillées mettent en évidence des amorces de déconsolidations sur quelques cornières membrures supérieures des longerons.

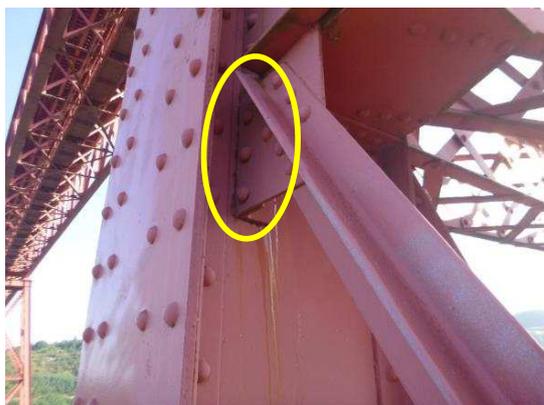
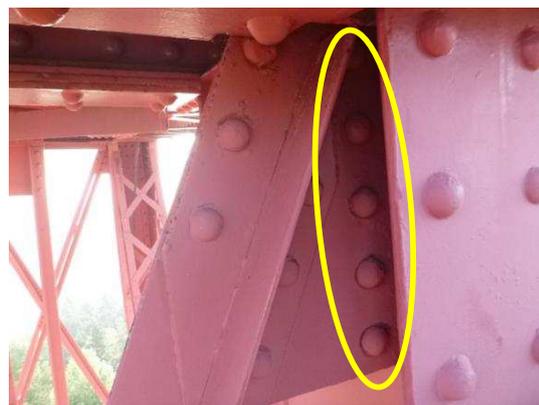
- ▶ Les dernières inspections détaillées mettent en évidence des amorces de déconsolidations sur quelques rivets d'attache des contreventements sur piles.

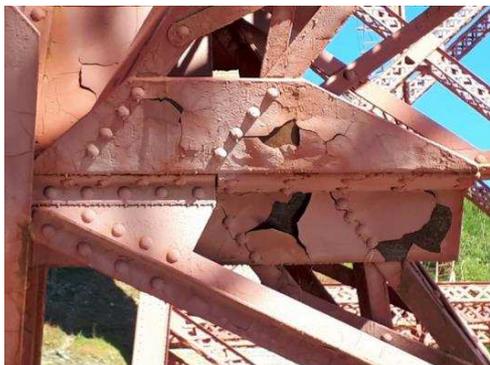
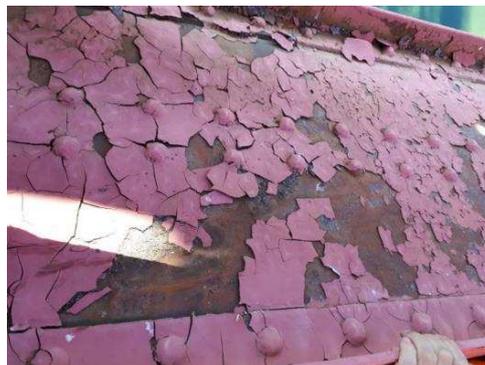
- ▶ Concernant l'état actuel de la protection anticorrosion, les dernières inspections détaillées mettent en évidence un état en amorce de dégradation pour le tablier et l'arche.

- ▶ Cela s'explique notamment par la durée de vie du revêtement qui a atteint les 40 ans et également sur la méthode de décapage par avivage utilisée lors des travaux de 1992 et 1993.

- ▶ Il est envisagé la réfection de ces parties sous une échéance de **10 ans**. La surface totale à traiter est de **40 500 m²**.
- ▶ L'état du revêtement anticorrosion des piles est jugé encore acceptable. Sa réfection devra être envisagée dans un second temps pour une surface totale à traiter de **11 500 m²**.
