# LA ROCHELLE

## Chantier de réhabilitation du viaduc d'accès au Môle d'Escale

# Constat des désordres

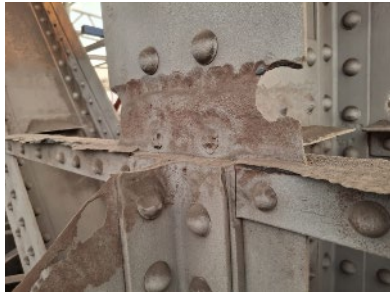
Corrosion importante (voire totale) de la structure

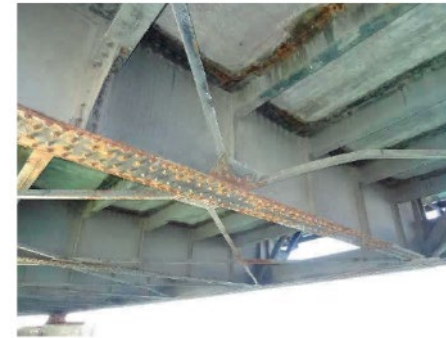
Déformation /  
Rupture de profilés

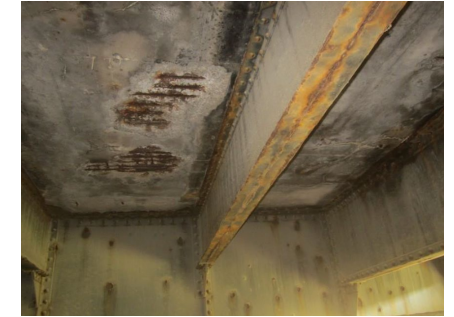
Aciers apparents  
corrodés en sous-  
face du tablier

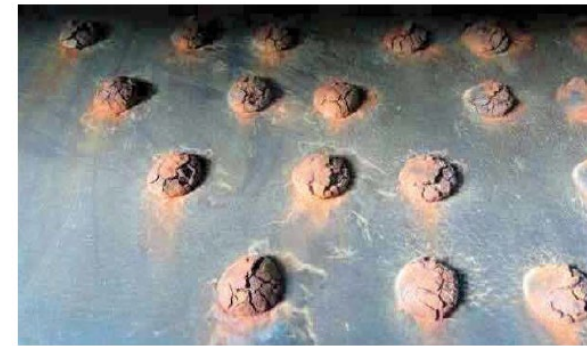
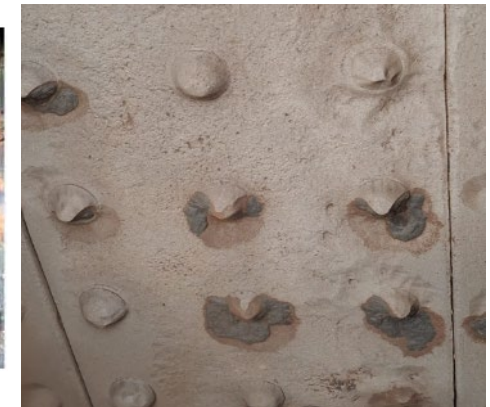
Détérioration / Corrosion des rivets
