**13 octobre 2009 à Montpellier**

**La problématique des VIPP : l'exemple de l'ouvrage 1005 sur l'A9 du réseau ASF**

La délégation Méditerranée de l'AFGC, en partenariat avec la société des Autoroutes du Sud de la France (ASF), a organisé le 13 octobre 2009, à Montpellier, une conférence et visite technique consacrées à la problématique des VIPP (Viaduc à travée Indépendante à Poutres Précontraintes par post-tension), en présentant notamment le cas de l'ouvrage 1005 d'ASF.

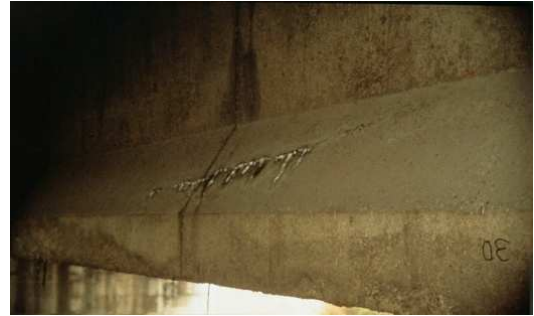
*Venue d'eau active dans une fissure en talon de poutre*

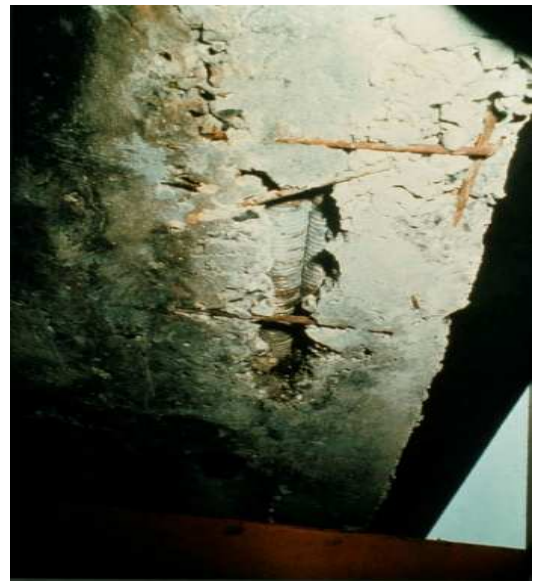
*Défaut typique sous un talon de poutre dû à des difficultés de bétonnage*

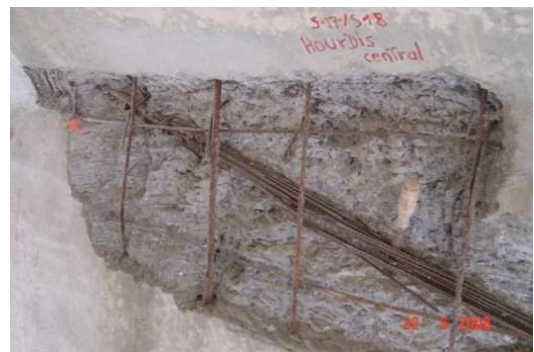
*Exemple de fils rompus par corrosion sous contrainte*

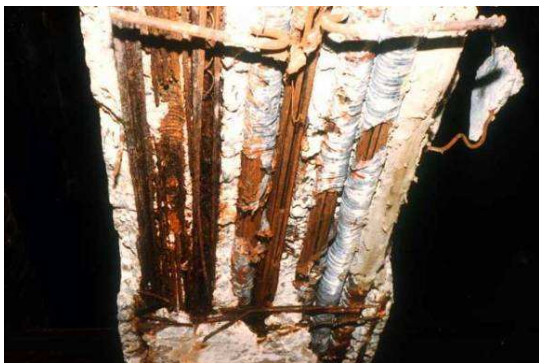
*Corrosion généralisée de câbles*

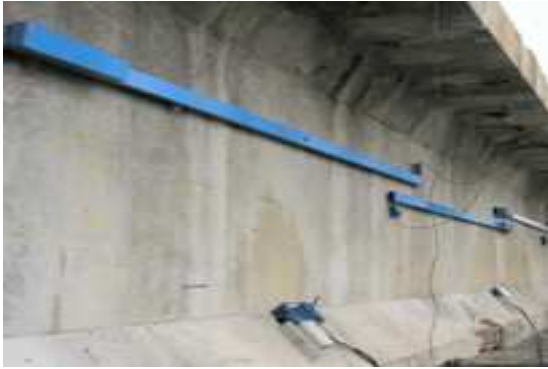
*Courburemètres en place sur une poutre de VIPP*

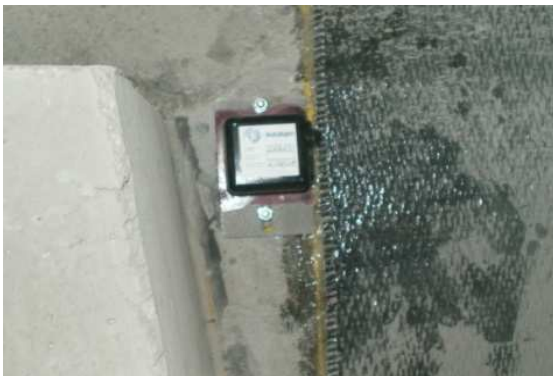
*Capteur acoustique*

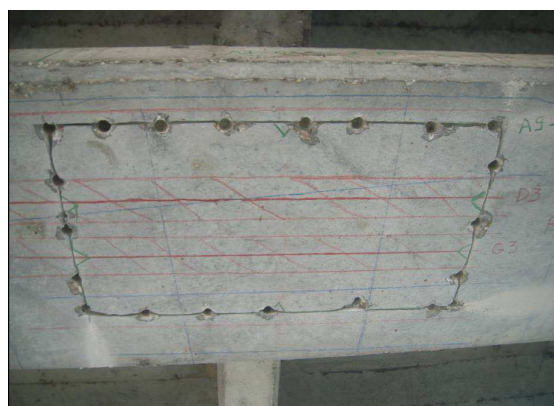
*Trait de scie et forage à une profondeur fixe*

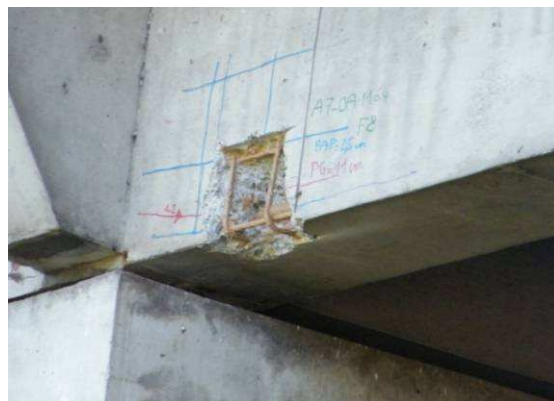
*Ouverture d'une fenêtre pathologique*

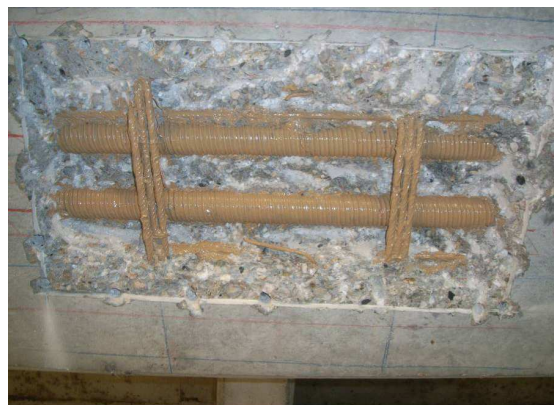
*Passivation des gaines et des armatures*

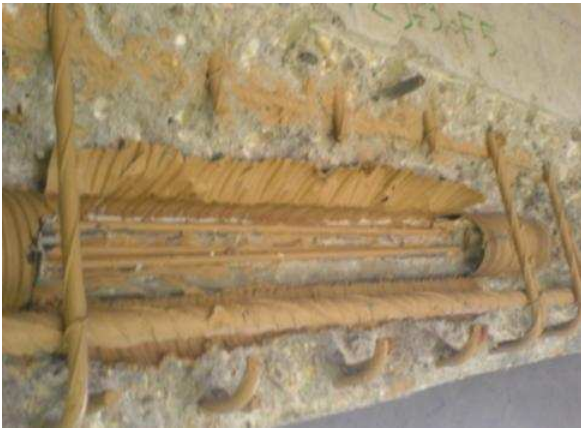
*Tronçonnage aciers passifs*

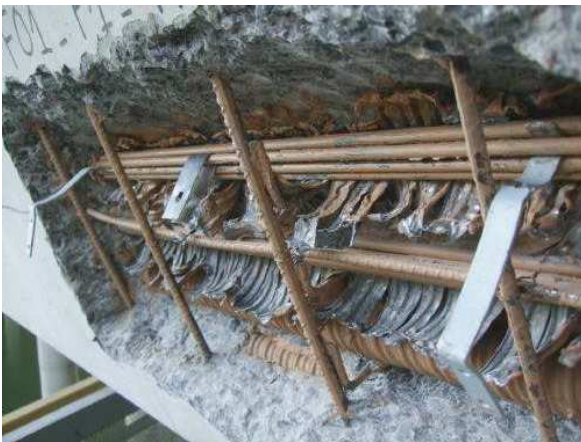
*Mise en place écarteur et fourchette*

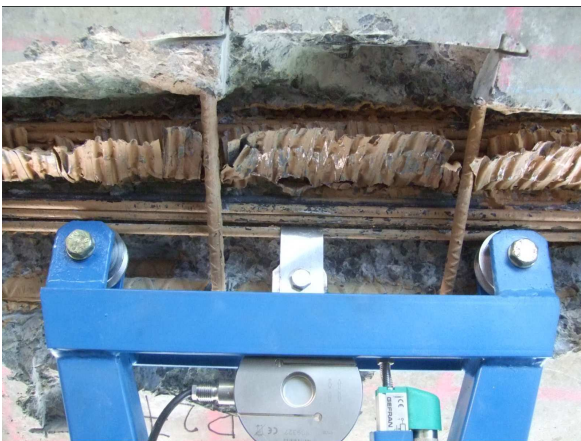
*Réalisation des essais sur armature*

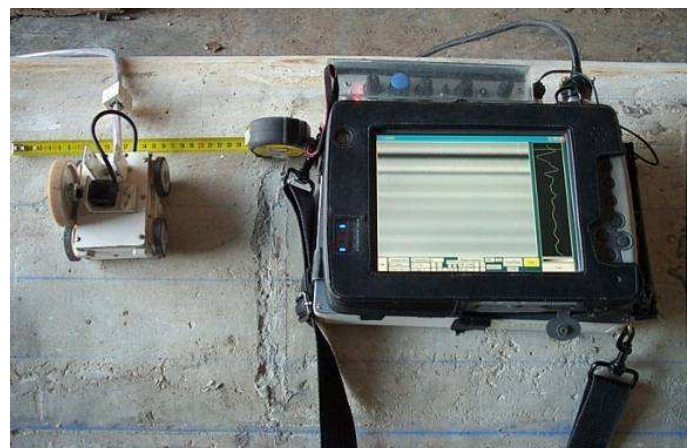
#### Radar Géophysique LERM

Mesure de l'épaisseur d'enrobés réalisée par radar géophysique de conception et fabrication LERM.

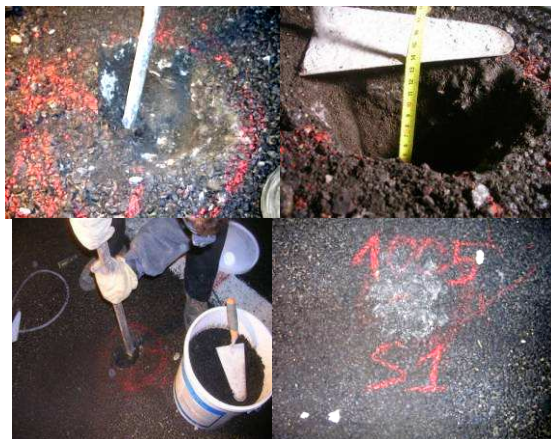
*Réalisation de deux sondages destructifs (1 par tablier) pour étalonnage des mesures Radar*

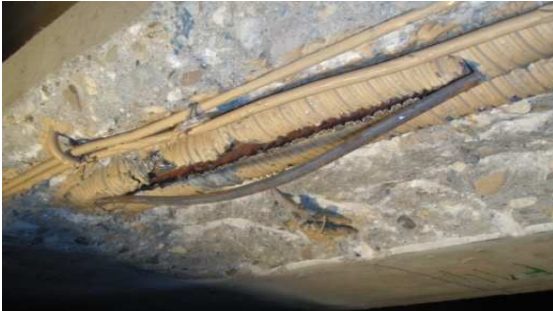
*Gaine non injectée + fil détendu*

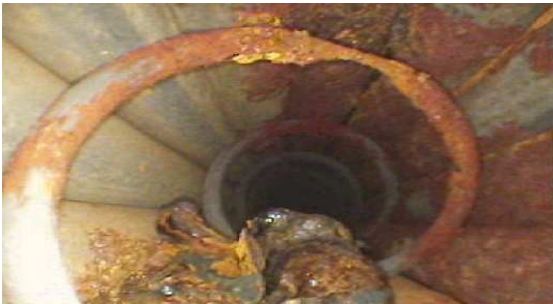
*Nombreux câbles corrodés*

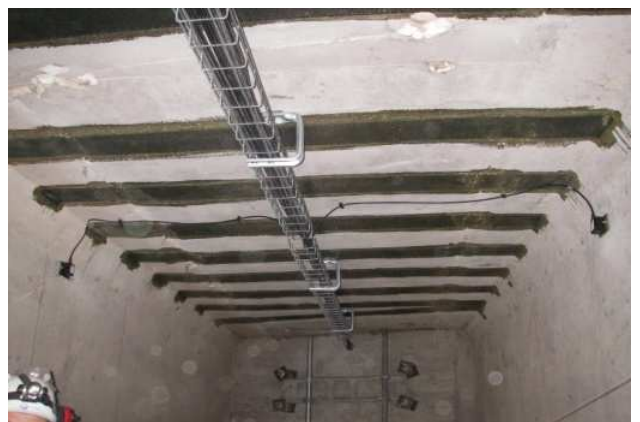
La localisation d'une rupture est définie par le système de supervision auquel chaque capteur est physiquement connecté par voie filaire à des boîtes de jonction et à la centrale d'acquisition.

*Câblages*

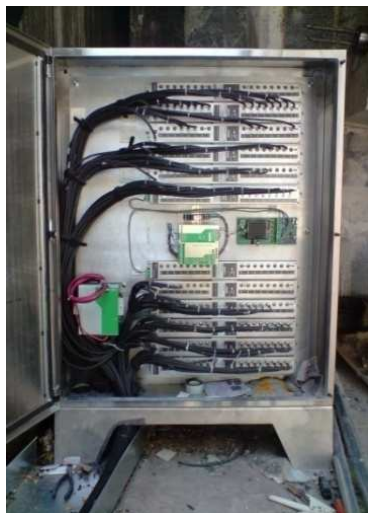
*Boitiers de jonction*

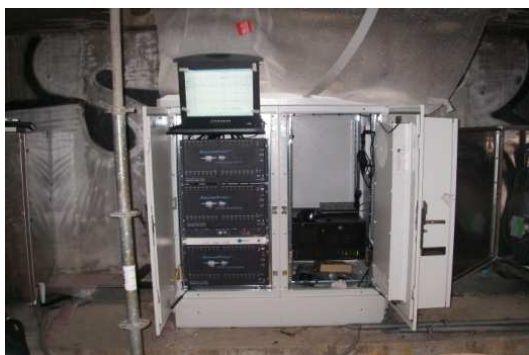
*Centrale d'acquisition*

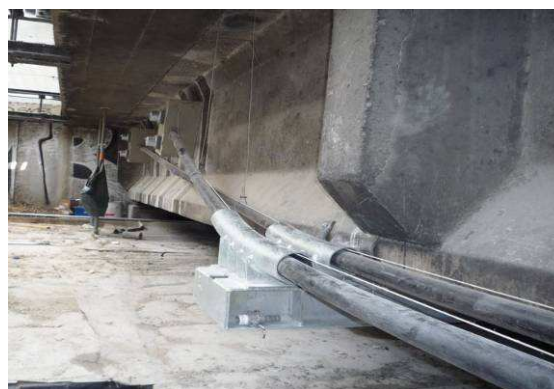
Déviateurs des câbles de précontrainte longitudinale

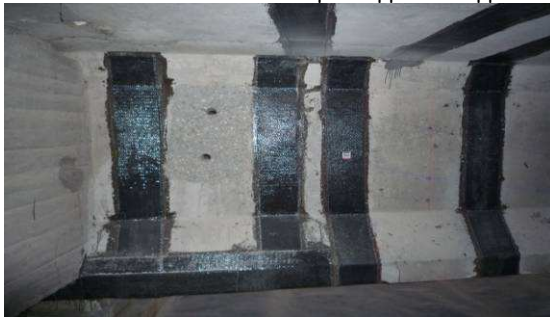
*About de poutre renforcé*

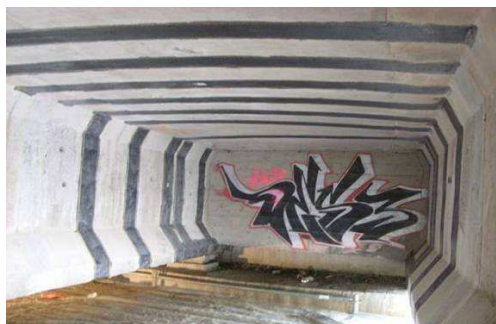
- préparation de surface: ponçage
- réception du support (essai SATTEC)
- application d'une couche de résine
- marouflage du Tissu
- application de la couche de résine de fermeture

*TFC sous abouts de poutres et sur hourdis*

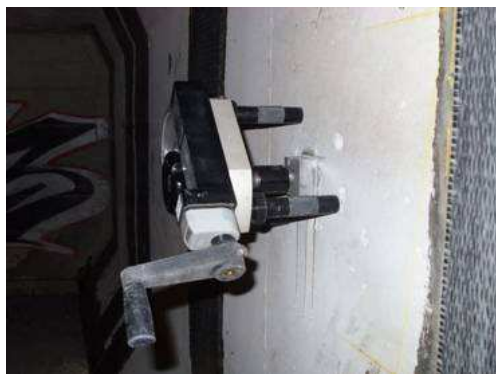
*Essais SATTEC*

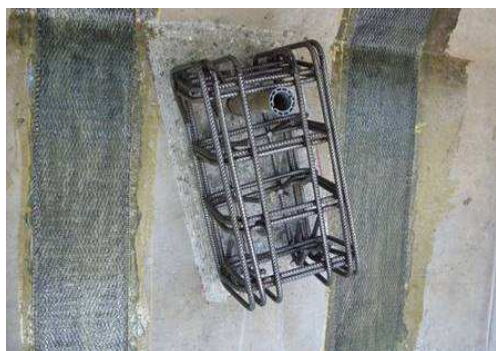
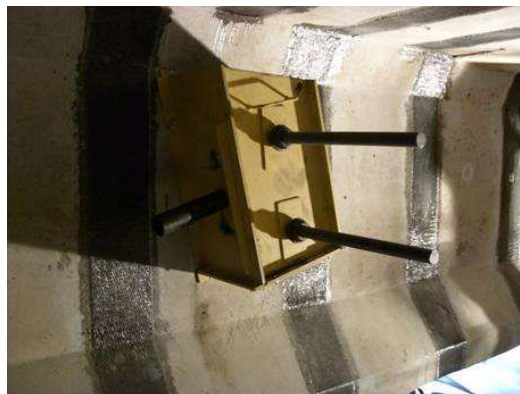
- repérage radar des câbles de précontrainte
- carottages des poutres
- blochets béton coulés en place
- précontrainte par barres type Freyssibar
- câbles 2T15 gainés graissés injectés avant mise en tension

*Réalisation des blochets*

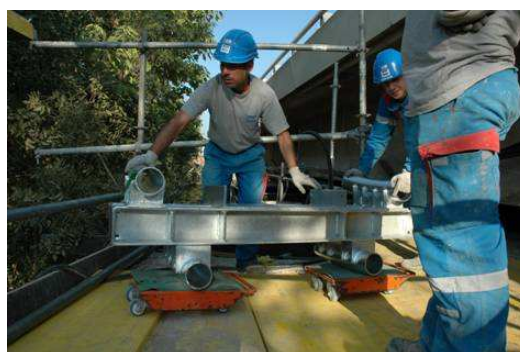
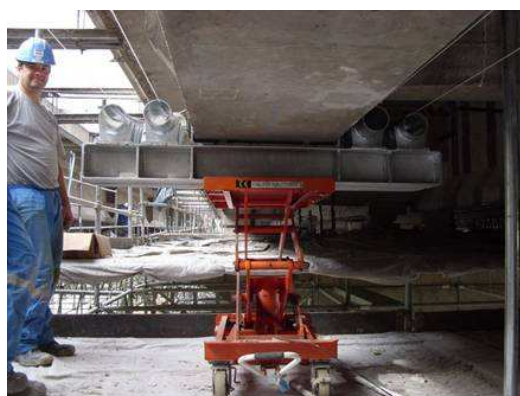
*Pose des déviateurs*

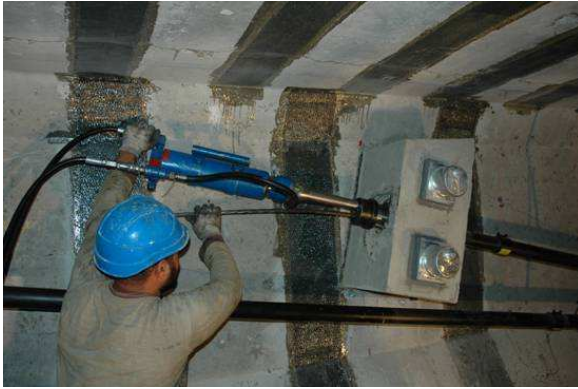
*Mise en tension*

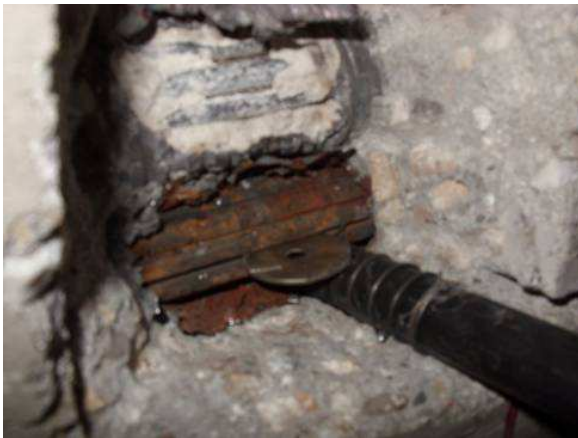
Réinjection (localisées) de gaines vides.

*Réinjection des gaines vides*
