# LA CONSTRUCTION DU PONT DE PUGET-THÉNIERS

## THE CONSTRUCTION OF THE PUGET-THÉNIERS BRIDGE

Denis DAVI et Philippe VION

SETRA

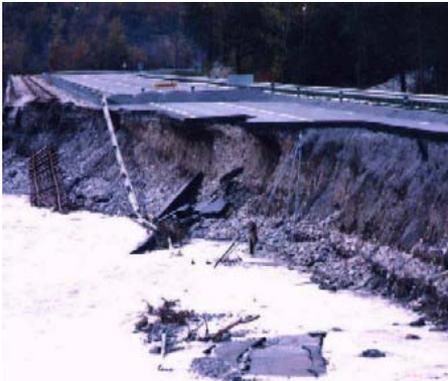
Photo 1 : Dégâts occasionnés lors de la crue de 1994 / Damage caused by the 1994 floods

*Apart from these aesthetic and financial constraints, the designers had to face two highly-restrictive natural constraints: on the one hand, as can be seen from the serious damage caused by the floods of 1994 (photograph 1), the Var is a torrential river that overflows violently at times. As a result, the specification stated that the future bridge should have no support in the river and that its deck should be as thin as possible so as to leave sufficient space for a one-hundred-year return period flood.*

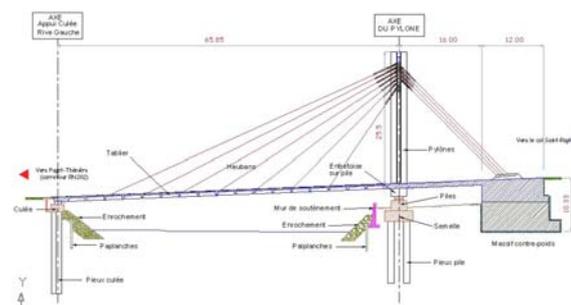
Figure 1 : Coupe longitudinale / Longitudinal section

D'un poids total d'environ 4300 tonnes, le nouveau pont sur le Var de Puget-Théniers présente une longueur totale de 93,85 m répartie en une travée principale de 65,85 m franchissant le Var et une travée arrière de 16 m prolongée par un massif contre-poids de 12 m scellé dans le rocher (fig.1). Deux nappes de 7 haubans disposés en semi-éventail supportent la travée principale et s'ancrent dans les deux mâts du pylône de 25,50 m de hauteur. Les efforts sont transmis à la culée contre-poids via 2 nappes de 4 haubans de retenue parallèles.

Weighing approximately 4300 tons, the new Puget-Théniers bridge has an overall length of 93.85 m, divided between a main span of 65.85 m crossing the river and a rear span of 16 m extended by a solid 12 m counter-weight cast into the rock (fig.1). Two layers of 7 cable stays, set out in a half-fan shape, support the main span and are anchored into the two 25.50 m high pylon masts. Forces are transferred to the counter-weight abutments via 2 layers of 4 parallel restraining stays.

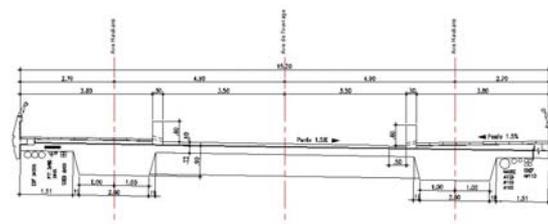
Figure 2 : Coupe transversale / Cross section

Le tablier, constitué d'une dalle de 22 cm d'épaisseur supportée par deux nervures longitudinales (dans lesquelles viennent s'ancrent les haubans) et par des entretoises espacées de 3,60 m, porte un profil en travers comprenant deux voies de circulation de 3,50 m et deux larges trottoirs de 3,80 m (fig. 2). Le béton utilisé pour le tablier et les pylônes est un béton à hautes performances (B60) tandis que celui des appuis a des caractéristiques plus classiques (B35 pour la pile et les culées, B30 pour les pieux).

The deck, consisting of a 22 cm thick slab supported by two longitudinal ribs (into which the cable stays are anchored), with 3.60 m spaced crossbeams, has a cross-section carrying two traffic lanes, each 3.50 m wide, and two 3.80 m wide footpaths (fig. 2). The concrete used for the deck and for the pylons is a high-performance (B60) mix, while the one used for the supports is a more traditional mix (B35 for the pier and the abutments, B30 for the piles).

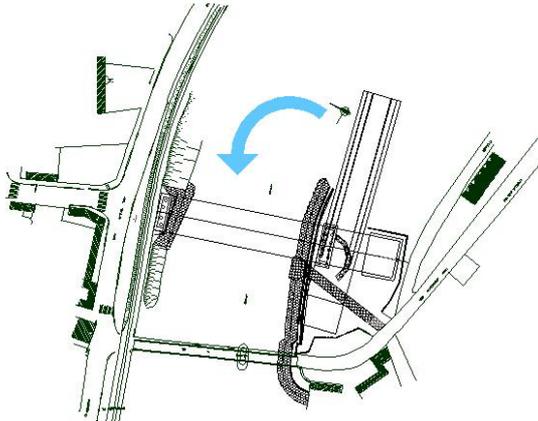
Figure 3 : Principe de mise en place par rotation de l'ouvrage (vue de dessus) / Principle of positioning the bridge by rotation (view from above)

Afin de s'affranchir des risques liés aux crues du Var en phase de construction et de ses incidences sur le planning de l'opération, le groupement Razel/Cari, lauréat de l'appel d'offre, a proposé de construire l'ouvrage sur cintre parallèlement au fleuve, puis de l'amener, quasi-achevé, dans sa position définitive par rotation (fig. 3).

In order to overcome the risk of the Var flooding during the construction phase and its effect on the programming of the work, the chosen contractor, Razel/Cari, suggested to build the bridge on falsework, parallel to the river, and then, when almost complete, moving it to its final position by rotation (fig. 3).

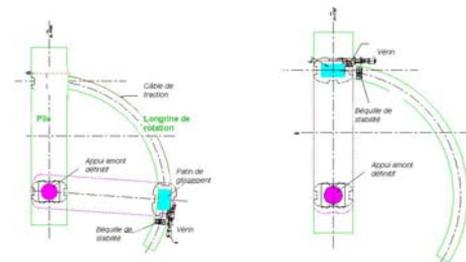
a) avant rotation / before rotation  
b) après rotation / after rotation

Figure 4 : Rotation de l'ouvrage par glissement de l'appui aval sur la longrine provisoire (vue de dessus) / Rotation of the structure by sliding the downstream bearing along the temporary beam (view from above)

This method of construction needed a few adaptations to Sétra's initial proposals: on the one hand, a temporary reinforced concrete rotation beam was built in order to allow the downstream bearing to be slid from its initial position to its final position onto its pier (figs. 4 and 5).

Cette méthode de construction a nécessité quelques adaptations par rapport au projet initial du Sétra : d'une part, une longrine de rotation provisoire en béton armé a été réalisée pour permettre le glissement de l'appui aval depuis sa position initiale jusqu'à sa position finale sur pile (fig. 4 et 5).

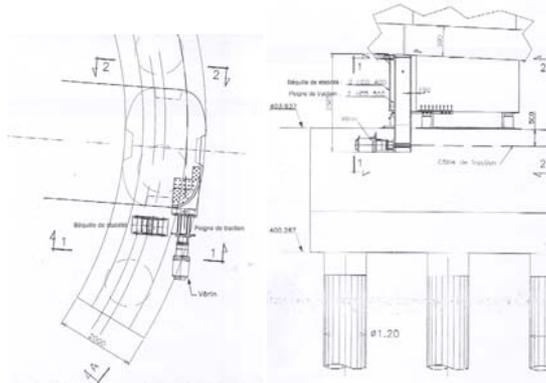
a) vue en plan / plan view  
b) vue de profil / side view

Figure 5 : Détail du dispositif de rotation / Detail of the rotation device

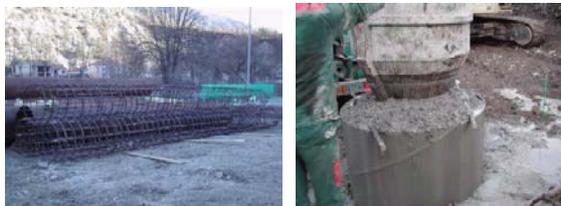
Photo 3 : Réalisation des pieux de la culée rive gauche / Construction of the piles for the left bank abutment

a) cages d'armatures / reinforcing cages

b) gaine métallique et bétonnage / steel tube and concrete pouring

Ces pieux, d'un diamètre de 1,2 m et d'une longueur de 12 à 16 m, sont au nombre de 12 pour la pile, 4 pour la culée rive gauche et 6 sous la longrine de rotation. Les pieux de la pile et de la culée comportent une gaine métallique définitive et présentent une densité de ferrailage importante atteignant jusqu'à 150 kg/m<sup>3</sup> en vue de leur conférer un bon comportement sous séisme (photo 3).

There are 12 of these piles, 1.2 m diameter and 12 to 16 m long, for the pier, 4 for the left bank abutment and 6 under the rotation beam. The piles for the pier and the abutment have permanent steel tubing and a high density of steel reinforcement of up to 150 kg/m<sup>3</sup> in order to provide good earthquake-resistance (photograph 3).

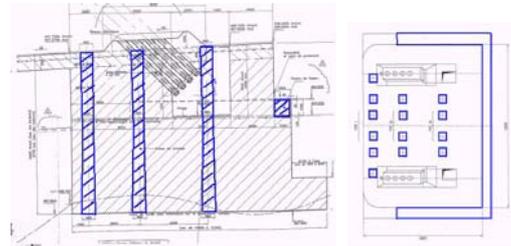
Figure 6 : Solidarisation du massif contre-poids par cheminées tronconiques verticales et ceinture périphérique / Connecting the two parts of the counter-weight using vertical truncated-cone cores and a ring beam

a) coupe longitudinale / longitudinal section

b) vue de dessus / view from above

Once the rotation completed, these two sections were connected together using 14 vertical truncated-cone reinforced concrete cores and a reinforced concrete ring beam (fig. 6). The section of the truncated-cone cores varies between 0.65 m x 0.65 m at the level of the joint, to 0.80 m x 0.80 m at the ends. These cores have passive steel reinforcement to undertake the vertical tensile forces generated by service and seismic loads. The transfer of forces to the rest of the structure (abutment counter-weight) is ensured by the truncated-cone shape and by perimeter concrete/concrete friction along the Nerlat® expanded metal formwork.

La solidarisation des deux parties du massif, une fois la rotation effectuée, est réalisée par l'intermédiaire de 14 cheminées tronconiques verticales et d'une ceinture périphérique en béton armé (fig. 6). La section des cheminées tronconiques varie de 0,65 m x 0,65 m au niveau de la jonction, à 0,80 m x 0,80 m aux extrémités. Ces cheminées sont ferrillées, au moyen d'armatures passives en attente, de façon à reprendre les efforts de traction verticaux qui s'y développent en service et sous séisme. Le transfert d'efforts au reste de la structure (massif de culée contrepoids) est assuré par la forme tronconique et par frottement périphérique béton/béton le long du coffrage en lattis métallique de type nerlat®. La ceinture périphérique présente quant à elle une section carrée constante de 1,00 m de côté. Sa connexion au massif est réalisée au moyen d'armatures passives en attente.

The ring beam itself has a constant square section of 1.00 m x 1.00 m. It is connected to the counter-weight using passive reinforcement.

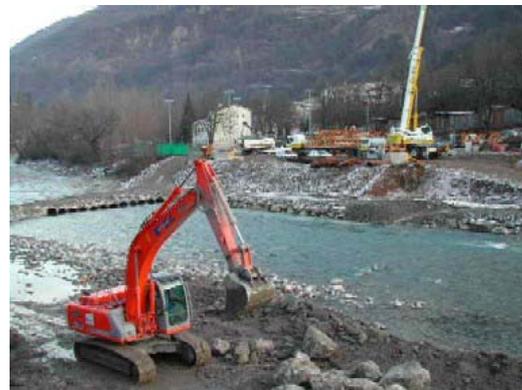
Photo 2 : Travaux de terrassement généraux / Bulk excavation work (Sept. 2003)

La construction de l'ouvrage a débuté en septembre 2002 par les travaux de terrassement généraux (photo 2), la mise en place des palplanches de protection des berges du Var au niveau de l'implantation du futur pont et la réalisation des pieux de la pile, de la longrine de rotation et de la culée rive gauche.

The construction of the bridge started in September 2002 with the bulk excavation work (photograph 2), the installation of protective sheet piling along the banks of the Var river at the location of the future bridge, and the piles pouring for the pier, the rotation beam and the left bank abutment.

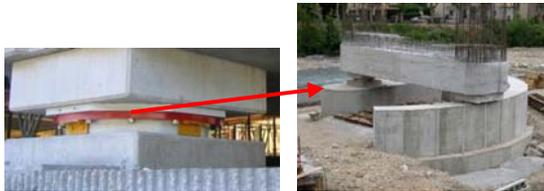
**Photo 4 : Positionnement de l'entretoise sous pylône avant rotation et détail de la couronne de guidage / Positioning of the crossbeam under the pylon before rotation and detail of the guide crown**

At the pier, one side of the crossbeam under the pylon bears on a permanent pot bearing device, equipped with a metal guiding crown for the rotation phase, and the other side bears on the rotation beam by means of stainless steel slip plates (photograph 4).

Au niveau de la pile, l'entretoise sous pylône repose d'un côté sur son appareil d'appui glissant définitif équipé d'une couronne de guidage métallique pour la phase de rotation et de l'autre sur la longrine de rotation par l'intermédiaire de patins de glissement en acier inox (photo 4). La longrine, qui sera démolie une fois la rotation effectuée, est encastrée dans la pile.

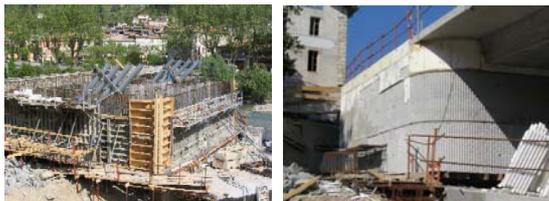
**Photo 6 : Culée rive droite – partie supérieure mobile / Right bank abutment – moving upper section**

a) coffrage et ferrailage / Formwork and reinforcement (May 2004)

b) décoffrage / formwork removal (Sept. 2004)

La partie supérieure mobile de la culée rive droite a été construite sur cintre et sur lit de sable afin de faciliter sa mise en mouvement lors de la phase de rotation. L'alignement des tubes de réservation pour l'ancrage des haubans de retenue et le positionnement des réservations des parties supérieures des cheminées tronconiques de solidarisation, qui devront se superposer parfaitement avec celles de la partie inférieure, ont nécessité une attention toute particulière (photo 6).

*The upper moving section of the right bank abutment was constructed on falsework and a bed of sand in order to make it easier to start it moving at the rotation phase. The alignment of the tubes to take the cable stay anchors and the positioning of the holes for the upper sections of the truncated-cone joining cores, which had to be perfectly positioned over those in the lower section, required very particular attention (photograph 6).*

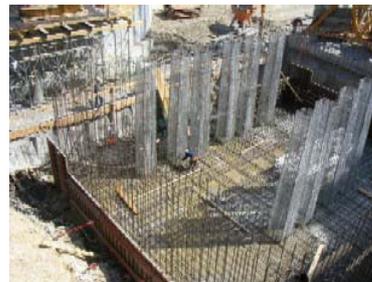
**Photo 5 : Culée rive droite – partie inférieure fixe / Right bank abutment – fixed lower section**  
a) fouille et terrassement / excavation (March 2004)

b) ferrailage et réservations pour les cheminées de solidarisation / reinforcement and openings for the connecting cores (May 2004)

La construction de la partie inférieure fixe de la culée contre-poids en rive droite a nécessité d'important travaux de fouille et de terrassement pour atteindre le niveau du rocher. La stabilisation des parois latérales et arrière de la fouille a été réalisée au moyen d'une paroi berlinoise clouée (photo 5a). Le bétonnage a été effectué en trois passes successives en prenant soin de garder des réservations pour les cheminées verticales tronconiques de solidarisation avec la partie supérieure (photo 5b).

*The construction of the fixed lower part of the counter-weight abutment on the right bank required major excavation works to reach the level of the rock. The stabilisation of the sides and the back of the excavation was provided using anchored concrete revetment type shoring (photograph 5a). Concrete pouring was carried out in three successive passes, taking care to leave openings for the vertical truncated-cone cores connecting it to the upper section (photograph 5b).*

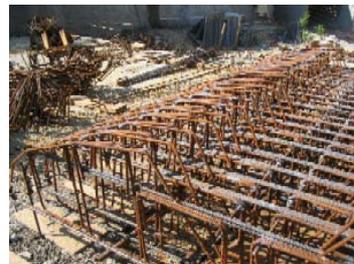
Photo 9 : Cage d'armature d'une levée de pylône (ratio d'acier :  $137 \text{ kg/m}^3$ ) / Reinforcement cage for one lift of the pylon (steel content :  $137 \text{ kg/m}^3$ )

Les deux mâts du pylône ont été réalisés à l'aide de coffrages grimpants par levées successives de 4 m, alternativement sur un mât puis l'autre (photo 8). Les régions situées en partie basse des mâts ainsi que les zones nodales de connexion avec l'entretoise sous pylône sont des zones de concentration très importante d'efforts sous sollicitations sismiques. En conséquence, ces zones ont fait l'objet d'un ferrailage particulièrement contraignant (photo 9), conformément aux dispositions constructives prescrites par les règlements parasismiques en vigueur [2].

The two pylon masts were constructed using sliding formwork in successive lifts of 4 m, alternately on one mast and the other (photograph 8). The bottom sections of the masts and also the nodal connection zones with the crossbeam under the pylon are zones of very high concentration of stresses under seismic loads. As a result, the reinforcement of these zones was designed particularly carefully (photograph 9) to comply with the construction requirements specified in the relevant earthquake-protection regulations [2].

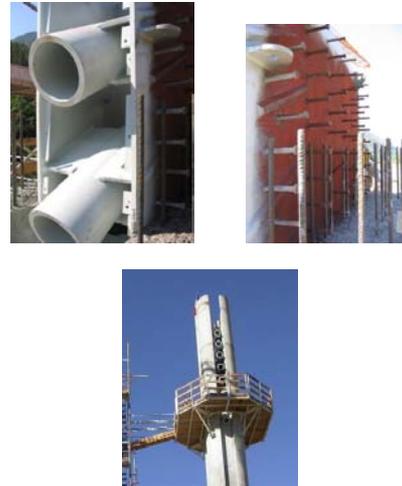
Photo 10 : Boîtes d'ancrage métalliques des haubans / Cable stay anchor metal boxes

Les boîtes d'ancrage métalliques pré-assemblées en usine, de 6 m par 3,60 m, sont encastrées dans le béton en tête de mâts au moyen de goujons (photo 10). Toutes les faces, à l'exception de celles en contact direct avec le béton, ont fait l'objet d'un traitement anti-corrosion par peinture époxy.

The 6 m by 3.60 m factory-preassembled metal anchor boxes were recessed into the concrete at the tops of the masts using studs (photograph 10). All surfaces, except those in direct contact with the concrete, were given epoxy paint corrosion protection.

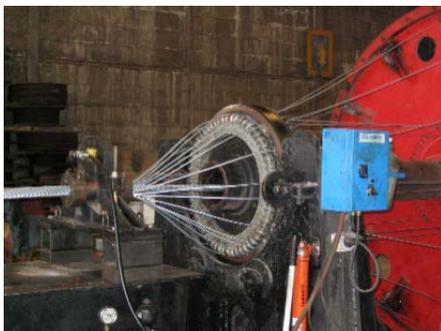
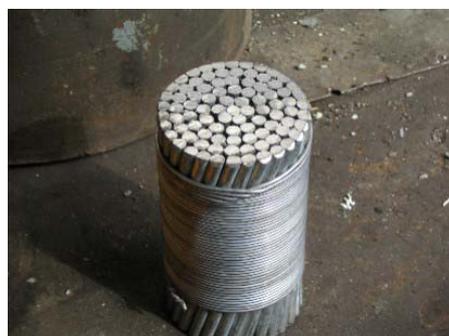
Photo 11 : Fabrication des haubans TMC / Multi-layer strand cables manufacturing

Les haubans sont constitués de câbles à torons multi-couches (TMC) réalisés par l'entreprise sous-traitante Baudin-Chateauneuf. Ces câbles sont constitués de fils élémentaires galvanisés  $\phi 5.3$  enroulés en hélice autour de trois fils d'âme  $\phi 3.25$ , selon plusieurs couches successives alternativement dans un sens puis dans l'autre (photo 11). La protection contre la corrosion est assurée d'une part par un remplissage à la cire pétrolière des interstices entre les câbles, et d'autre part par une gaine périphérique en polyéthylène haute densité de 6 mm d'épaisseur nominale extrudée autour du câble.

Les haubans de la travée principale, constitués de 168 fils périphériques enroulés sur 7 couches, présentent un diamètre de 93 mm pour une charge de rupture de 619 tonnes. Les haubans de retenue se composent quant à eux de 270 fils périphériques enroulés sur 9 couches et constituent par conséquent des unités légèrement plus grosses (diamètre de 114 mm et charge de rupture de 992 tonnes). Notons enfin que les haubans sont équipés de divers dispositifs spécifiques : tubes anti-vandalisme en partie inférieure et dispositifs absorbeurs de vibrations en élastomère au niveau des ancrages contre les effets du vent et des séismes.

The stays were made from multi-layer strand cables manufactured by the sub-contractor Baudin-Chateauneuf. These cables were made from 5.3 mm diameter galvanised elementary wires round in a spiral around three 3.25 mm core wires, in several successive layers, alternately in one direction and the other (photograph 11). Corrosion-protection is provided partly by filling the interstices between the cables with petroleum wax and partly by a high-density polyethylene enclosing sheath of 6 mm nominal thickness, extruded around the cable.

The stays for the main span, formed from 168 peripheral wires wound in 7 layers, have a diameter of 93 mm and a breaking strain of 619 tons. The rear stays consist of 270 peripheral wires wound in 9 layers, which, as a result, makes them slightly larger (diameter of 114 mm and breaking strain of 992 tons). It should be noted that the stays are provided with various specific devices: vandal-protection tubes at the bottom and elastomer vibration-absorption devices on the anchors, for protection against the effects of wind and earthquakes.

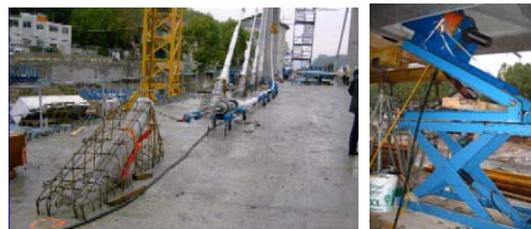
Photo 12 : Mise en tension des haubans avant rotation depuis la sous-face du tablier / *Tensioning of the stays before rotation from the underside of the deck*

The stays were tensioned initially before rotation, from the underside of the longitudinal beams of the deck, using jacks (photograph 12). Tension was applied alternately to the stays of the main span and the back stays in order to reduce bending forces in the pylon masts as much as possible, until the deck had been lifted slightly from its falsework. A pair of temporary stays was also tensioned between the tops of the masts and the end of the deck so as to simulate the support reaction of the left bank abutment during the rotation phase.

effectuée avant rotation depuis la sous-face des poutres longitudinales du tablier au moyen de vérins (photo 12). La mise en tension s'est effectuée de façon alternée entre les haubans de la travée principale et les haubans de retenue afin de réduire au maximum les efforts de flexion dans les mâts du pylône et jusqu'à obtenir un léger décollement entre le tablier et les cintres. Une paire de haubans provisoires a par ailleurs été tendue entre la tête de mâts et l'extrémité du tablier afin de suppléer la réaction d'appui de la culée rive gauche durant la phase de rotation.

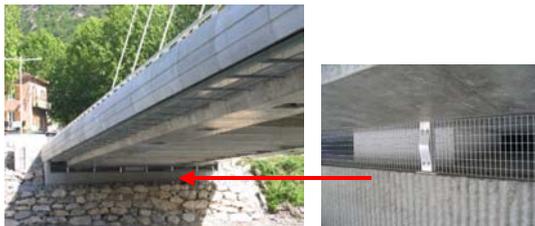
Photo 15 : Butée parasismique de blocage latéral en culée rive gauche et grillage anti-intrusion / Seismic stopper against lateral movement on the left bank abutment and intruder-resistant barrier

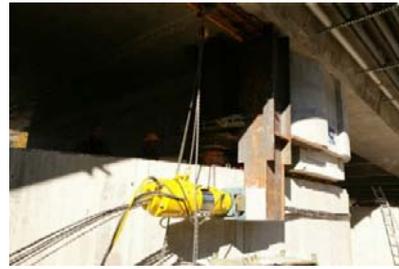
Photo 14 : Dispositif de rotation / Rotation devices  
c) vérin et câble de traction / jack and traction cable

La rotation a été réalisée au moyen d'un câble de traction filant le long de la longrine circulaire et d'un vérin d'une force de 120 tonnes (photo 14c). Le vérin ayant une course de 25 cm en continu, il a fallu faire 60 courses de vérins pour procéder à sa rotation complète. Quatre heures ont au total été nécessaires à cette mise en place. Au cours de la rotation, les descentes de charges maximales prévues en pied de pylône étaient de 2228 tonnes au niveau de l'appui à pot servant de pivot et de 2237 tonnes sur la selle de glissement.

Rotation was carried out using a traction cable running along the circular rotation beam and a jack with a force of 120 tons (photograph 14c). As the jack could only travel 25 cm at a time, 60 operations of the jack were necessary to make the full rotation. It took a total of four hours to complete this work. During the rotation, the maximum anticipated loads on the bottom of the pylon were 2228 tons on the bearing used as a pivot and 2237 tons on the friction plate.

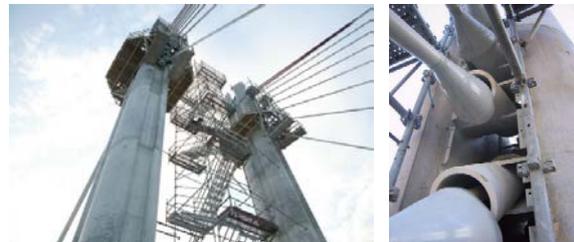
Photo 16 : Réglage définitif des haubans depuis les têtes de mâts / Final adjustment of the stays from the tops of the masts

Enfin, la paire de haubans provisoires a été détendue et on a procédé au réglage définitif des haubans. Ce réglage définitif a été réalisé depuis la boîte d'ancrage métallique en tête de mâts (photo 16), à l'exception de la première paire en travée accessible depuis la rive à proximité de la pile et des haubans de retenue tendus depuis le bas.

Finally, the pair of temporary stays was detensioned and a final adjustment was made to the remaining stays. This final adjustment was made from the metal anchor box at the top of the masts (photograph 16), with the exception of the first pair on the span accessible from the bank close to the pier and the rear stays tensioned from the bottom.

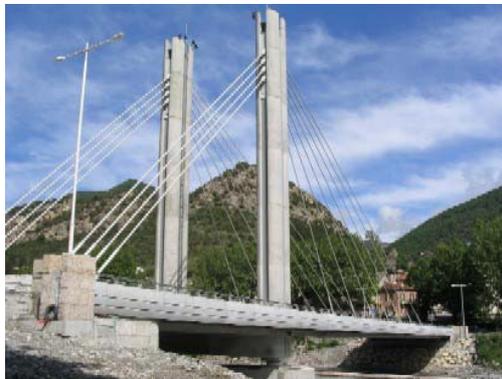
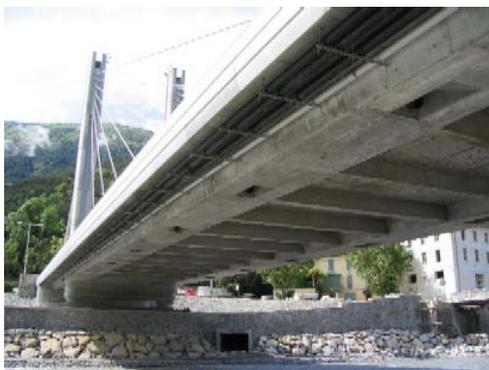
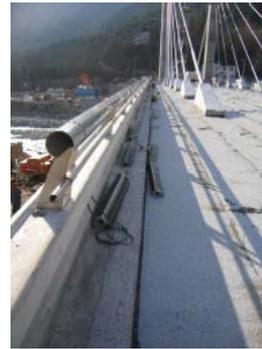
Photo 17 : Pose des superstructures et équipements / *Superstructure and equipment works*

- a) garde-corps / *balustrades*
- b) chape d'étanchéité / *damp-proofing*
- c) dallage des trottoirs / *paving of sidewalks*
- d) paratonnerre et éclairage en tête de mâts / *lightning conductor and lighting at tops of masts*
- e) réservation pour spot d'éclairage dans les plots d'ancrage des haubans / *hole for light in the stay anchor points*
- f) spots d'éclairage des haubans de retenue / *lighting of the rear stays*

En ce qui concerne les superstructures et les équipements, on a procédé à la pose des garde-corps (photo 17a), à la réalisation de la chape d'étanchéité et des enrobés (photo 17b), et au dallage des trottoirs (photo 17c). Les pylônes ont par ailleurs été équipés de paratonnerres (photo 17d) et des spots d'éclairage des haubans ont été installés en tête de mâts et au niveau des plots d'ancrage dans le tablier afin de souligner la silhouette de l'ouvrage en perception nocturne (photos 17d, 17e et 17f).

As a part of the superstructure and equipment works, the balustrades were fixed (photograph 17a), the damp-proofing layers and carriageway surfaces were laid (photograph 17b), and the paving of the sidewalk laid (photograph 17c). The pylons were also fitted with lightning conductors (photograph 17d) and lighting of the stays was installed at the tops of the masts and at the anchor points into the deck, in order to stress the silhouette of the bridge at night (photographs 17d, 17e and 17f).
