## BÂTIMENT LA GRANDE CORNICHE : TRAITEMENT DES BÉTONS POLLUÉS PAR DES CHLORURES

### THE “LA GRANDE CORNICHE” BUILDING: TREATMENT OF CHLORIDE CONTAMINATED CONCRETE

**Robert GIRAUD**

FREYSSINET France Région Sud-Est

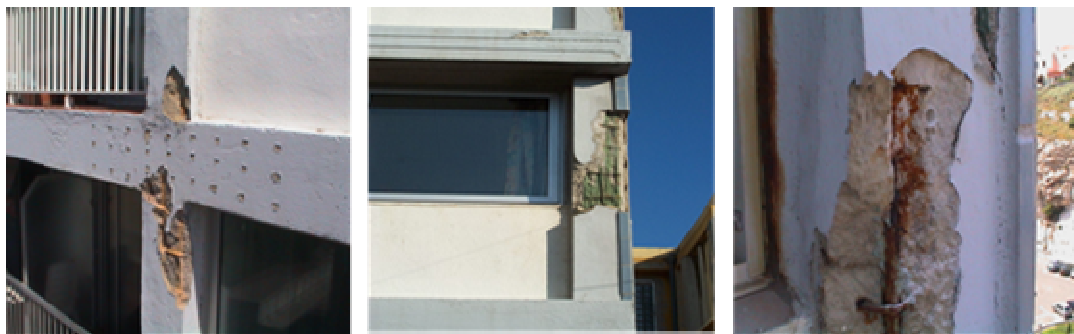
Les désordres visibles se présentaient de la manière suivante : des fissures, des épaufrures, des éclatements du béton, avec localement la mise à nu des armatures repérés aux angles de nez de balcon.

La pathologie de la structure en béton armé est due à la pénétration d'agents agressifs dans le béton tels que : **les ions chlorure, la pénétration du dioxyde de carbone (carbonatation du béton)...**

*The visible faults found included cracks, spalling and localised exposure of the reinforcements at the corners of the balcony nosing.*

*The deterioration of the reinforced concrete structure is due to the penetration of corrosive contaminants into the concrete, such as **chloride ions, carbon dioxide (concrete carbonation), etc., resulting in reinforcement corrosion.***

Les photos ci-dessous mettent en évidence les zones de béton dégradées par la corrosion  
*The photos below highlight the areas of the concrete damaged by corrosion*

De part l'emplacement du bâtiment, les 2 façades sont réparées par deux méthodes différentes : la façade Est par un inhibiteur de corrosion car le taux de chlorure mesuré était inférieur à 0.4% par rapport au poids du ciment préconisé par la norme ENV 206, et la façade Ouest par une méthode électrochimique qu'est la déchloruration / réalcalinisation du béton car le taux de chlorure mesuré était supérieur à 0.4%.

*Due to the location of the building, the 2 main walls were repaired using two different methods; the East façade was repaired with a corrosion inhibitor, as the measured chloride content was less than 0.4% relative to the weight of the cement recommended in standard ENV 206, and the West façade was repaired using an electrochemical method consisting of the chloride removal and realalkalinization of the concrete, as the measured chloride content was greater than 0.4%.*
