**14 au 19 septembre 2008 à Chicago**

**IABSE Congress - Creating and Renewing Urban Structures - Tall Buildings, Bridges and Infrastructures**

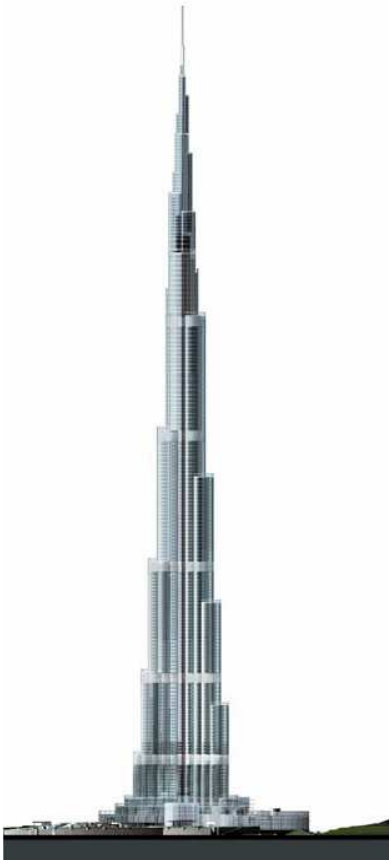
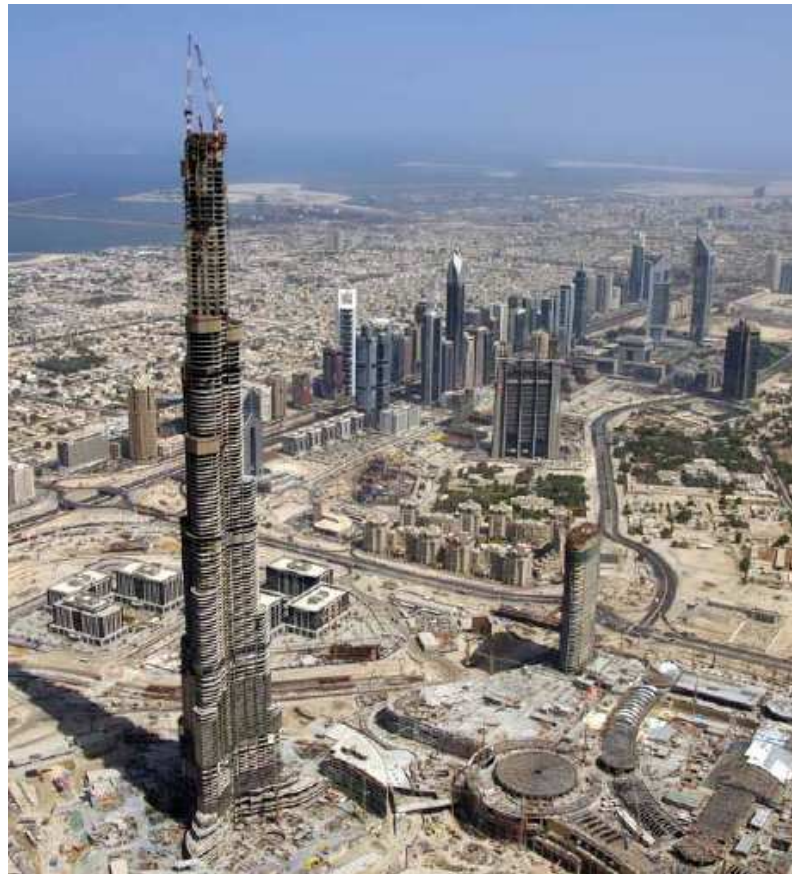
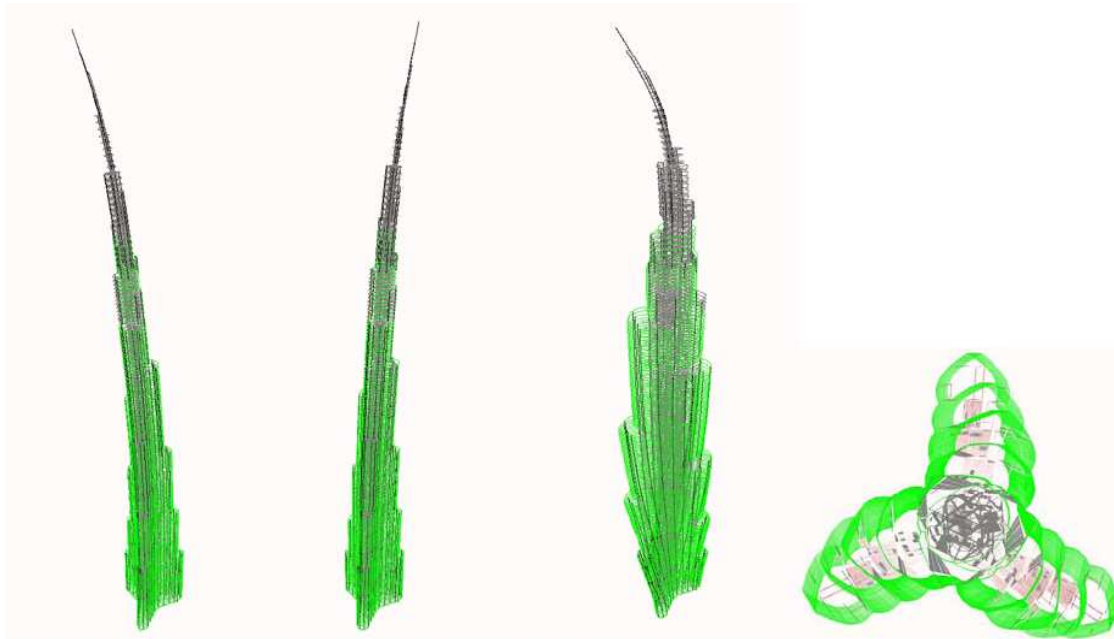
Celle consacrée à la construction de la Burj Dubai était particulièrement intéressante. La démesure de cette tour est impressionnante avec une hauteur maximale de 818m pulvérisant les records existants (à peine plus de 600m). Une telle structure fait naturellement l'objet d'études particulièrement pointues, notamment pour prendre en compte les effets du vent sur une structure dont le premier mode propre a une période de vibration de 11s ! La structure est composée d'un noyau en béton à trois branches disposées de manière équilibrées reprenant l'effort tranchant. Chacune des branches est renforcée à son extrémité pour reprendre les efforts de flexion et assurer la rigidité. Les illustrations suivantes donnent une idée de l'ouvrage.

*a) Mode 1,  $T = 11.3s$*

*b) Mode 2,  $T = 10.2s$*

*c) Mode 5 (torsion)  $T = 4.3s$*

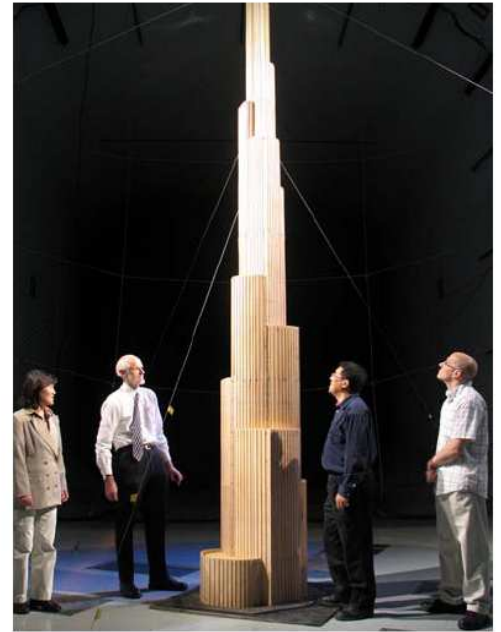
*b) Rigid Pressure Tapped Model of Top Portion at 1:50 Scale*

*Fig. 6: Wind Tunnel Models*

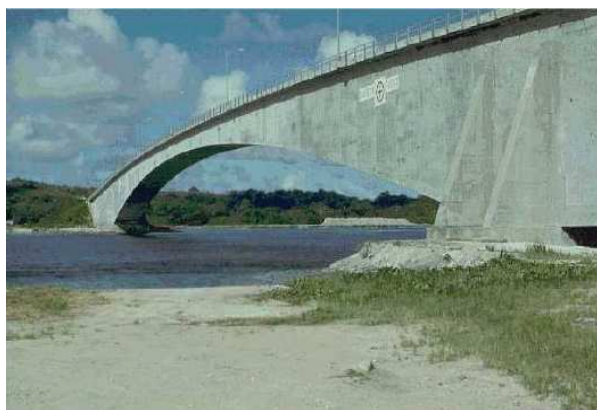
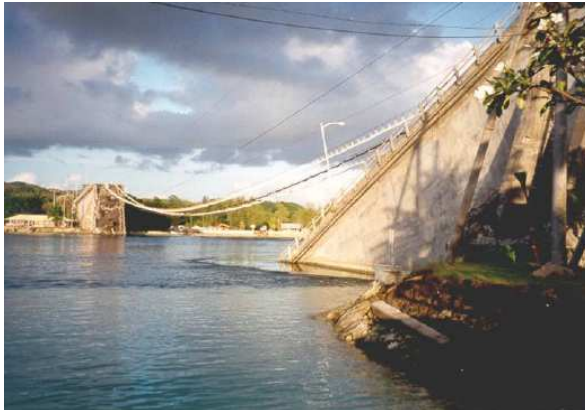
Ce cas de figure est particulièrement intéressant puisqu'il traite de l'effondrement du pont de Koror dans la république des Palaos dans les îles Carolines (Océanie). Cet ouvrage est un pont en béton précontraint à une travée de 241m, encasté sur ses appuis et avec un système particulier à mi-travée permettant les dilatations longitudinales. Il s'est effondré par délamination du hourdis supérieur très fortement comprimé par une réparation qui avait eu lieu quelques mois auparavant par ajout de précontrainte pour palier à une flèche très importante prise par l'ouvrage à mi-travée (de l'ordre de 1m40). La densité du ferrailage et notamment des torons très rapprochés et disposés sur plusieurs lits sans aciers verticaux est à l'origine du phénomène de délamination du béton qui a entraîné la perte de stabilité d'un des fléaux, puis l'entraînement de l'autre fléau. Outre la compression importante qu'elle a généré dans le hourdis supérieur, la réparation par précontrainte additionnelle a eu pour effet d'une part d'empêcher les libres dilatations au centre, ce qui entraîne des compressions additionnelles sous les effets thermiques (du fait des blocages sur appui), et surtout d'autre part de liaisonner les deux encorbellements ce qui a entraîné la chute de l'autre encorbellement.

Jusqu'à présent, cet ouvrage n'avait pas donné lieu à une communication technique de ce genre du fait de la procédure judiciaire. Au jour d'aujourd'hui celle-ci est terminée et l'ouvrage reconstruit. L'article donne beaucoup de détails très intéressants. Quelques exemples d'illustrations issues de cet article sont donnés ci-dessous.

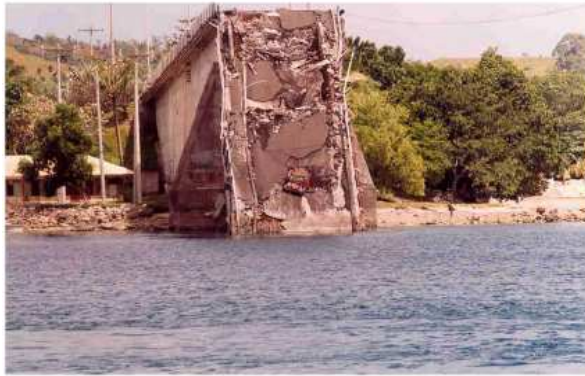
Figure 6. Airai side after collapse.

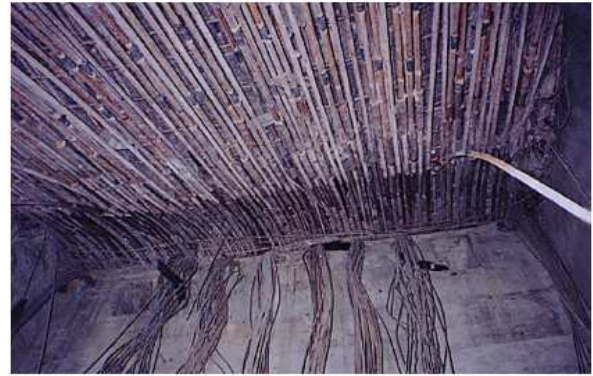
Figure 7. Interior of Airai side a few days after collapse  
(Photo courtesy SSFM Engineers)
