## LES VIPP DU RÉSEAU ASF

Hervé GUÉRARD  
ASF

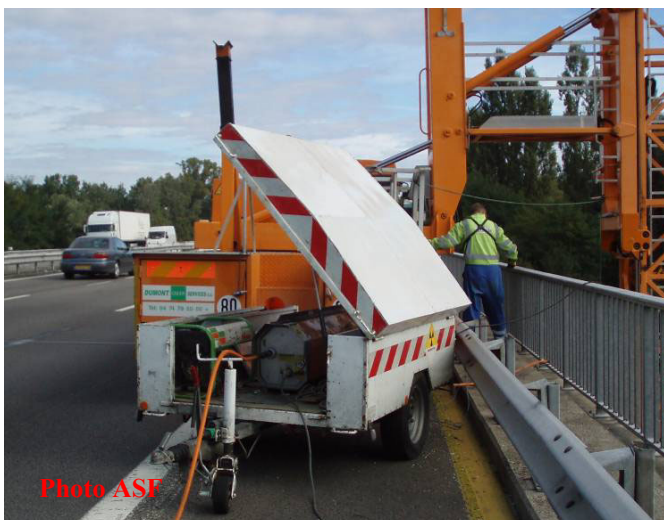
Source Co 60

- D'une source à l'Iridium 192 pour des épaisseurs de béton inférieures à 30 cm,
- D'une source au Cobalt 60, pour les épaisseurs comprises entre 30 et 60 cm.

Il faut noter que la source Co60 a un rayon d'action limité à 15m. De ce fait, pour les ouvrages larges (avec 3 voies + BAU) il est souvent impossible d'atteindre la poutre de rive en TPC, la remorque porteuse stationnant sur la BAU. A contrario, la source Ir 192, manu transportable, est plus aisée d'emploi :

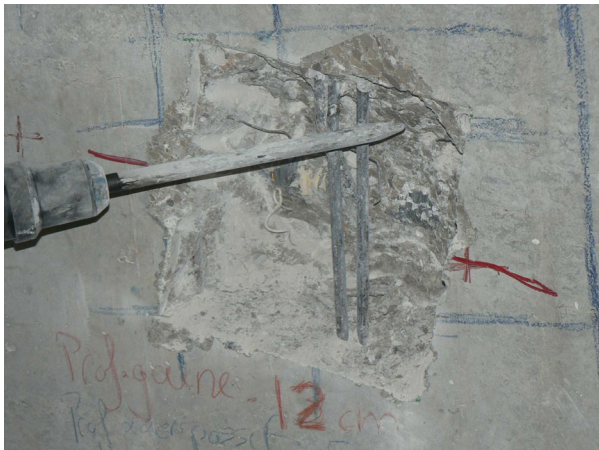
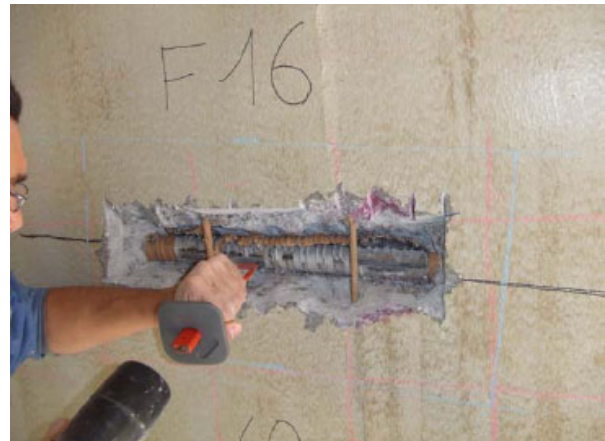
Certaines investigations sont traumatisantes pour les structures et présentent un risque réel si elles ne sont pas encadrées par des procédures d'exécution précises et réalisées par des équipes très compétentes et attentives. C'est principalement le cas lors de l'ouverture des fenêtres, afin d'accéder aux câbles, et lors de la réalisation des carottages dans le béton.
