## **PONT VASCO DE GAMA À LISBONNE BILAN DE DIX ANS DE DÉMARCHE DURABILITÉ**

**Gilles MARTINET**

**Lionel LINGER**

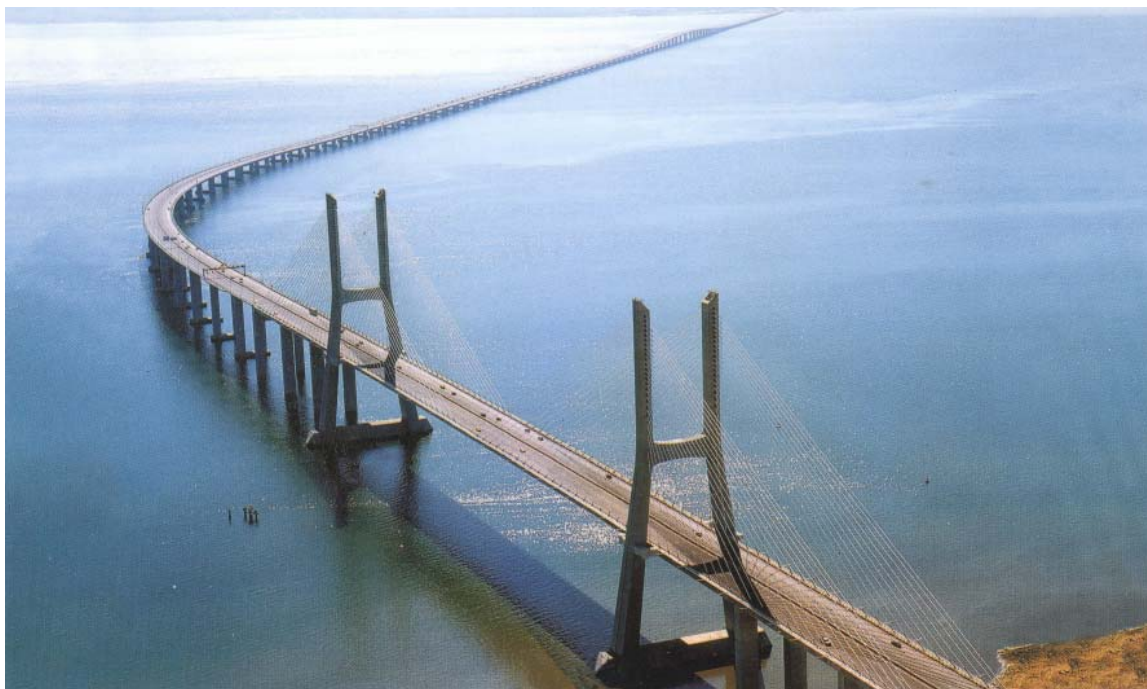
*Figure 2 : Vue du pont principal à haubans*

- pont principal (fig. 2) : tablier haubané, à poutres latérales en béton précontraint et entretoises métalliques construit en place (longueur 829 mètres, deux pylônes, six alignements de colonnes sur pieux réunis par une fondation) ;

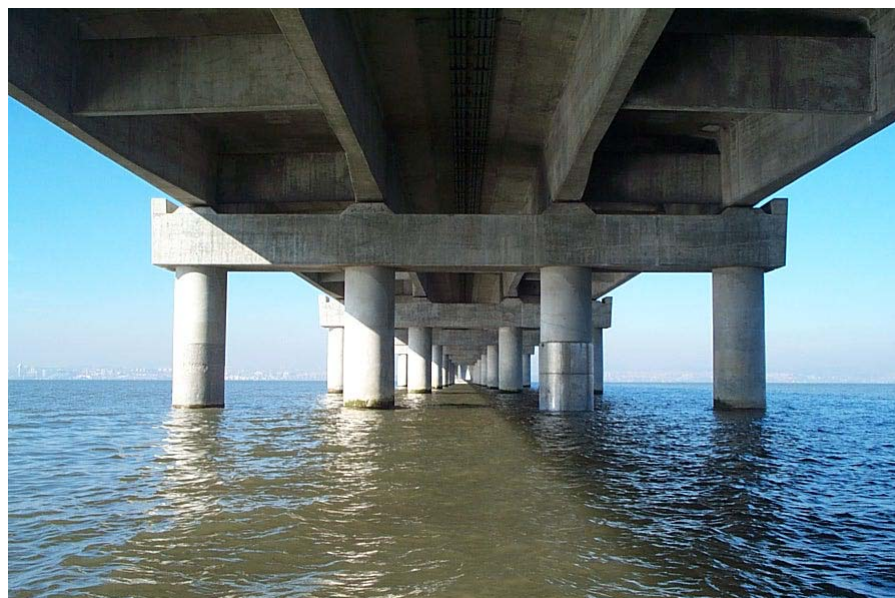
*Figure 6 : Zone d'étude et de traitements préventifs  
Viaduc sud - Exemple d'une colonne « chemisée »*

Les colonnes traitées à l'aide de béton projeté et celles protégées par chemise inox sont les seules à montrer une absence complète et indiscutable de corrosion active.

A la suite de cette démarche « grandeur nature » et malgré l'absence d'évolution des signes pathologiques ou des paramètres de corrosion active sur les trois ans de suivi, il a néanmoins été décidé de prendre la précaution de protéger quelques colonnes de ces 14 alignements et de réaliser dès l'année 2004 un chemisage de ces dernières afin de bloquer le processus de pénétration des chlorures dans les zones les plus sensibles situées en zone de marnage.
