PIPELINE SUD EUROPEEN : LA NOUVELLE VIE D'UN OLEODUC DES ANNEES 60

SOUTHERN EUROPE PIPELINE: NEW LIFE OF A PIPELINE OF THE 60'S

2. PRESENTATION SOMMAIRE DE L'OUVRAGE

4. PROJET DE REHABILITATION ET DE RENFORCEMENT DE L'OUVRAGE

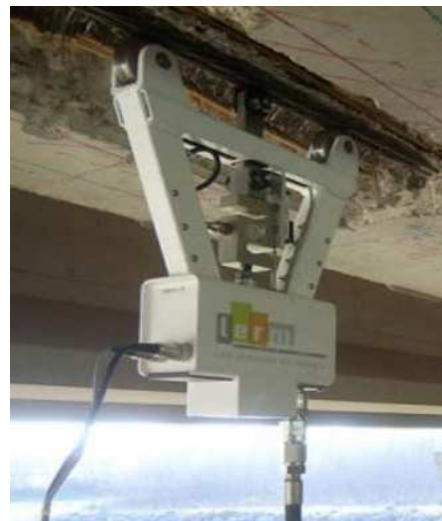
Figure 4 : Réalisation d'un essai à l'arbalète / Development of a test crossbow

- l'état de la gaine au moment de l'ouverture de la fenêtre,
- la qualité de l'injection du coulis au moment de l'ouverture de la gaine,
- l'état des fils de précontrainte visibles avant ou après dégagement du coulis, un prélèvement de ce dernier étant systématiquement effectué à d'éventuelles fins d'analyses. Dans le cas où des vides sont mis en évidence au moment de l'ouverture de la gaine, une vidéo-endoscopie est réalisée.

Pour l'ouvrage supportant le pipeline, aucun défaut n'a été repéré lors de ces différents contrôles.

Les essais pratiqués ont mis en lumière un écart notable entre la tension mesurée et la tension théorique définie dans les notes de calcul de l'époque, de l'ordre de 15% pour un écart type de 13 %. Compte tenu de ce constat, la capacité portante résiduelle du tablier a été appréciée par un recalcul sur la base des tensions résiduelles mesurées. Cet écart entre la tension résiduelle et la tension théorique s'explique notamment par la mauvaise appréhension à l'époque de construction des phénomènes de fluage du béton et de relaxation des câbles et la non-prise en compte du phasage. Ces points sont repris dans la circulaire référencée [2].

- the status of the sheath at the time of opening of the window,
- quality grouting at the opening of the sheath,
- status of prestressing wires visible before or after release of the grout, a sample of this being carried out systematically for potential analysis. In the case where an empty are highlighted at the time of opening of the sheath, a video-endoscopy is performed.

For structure supporting the pipeline, no fault has been detected in these controls.

The tests carried out have revealed a significant difference between the measured voltage and the theoretical voltage defined in the notes to calculate the time of the order of 15% with a standard deviation of 13%. Given this observation, the residual capacity of the apron of the bridge has been appreciated by a recalculation based on the measured residual stresses. This difference between the residual voltage and the theoretical voltage can be explained by poor understanding at the time of construction of the phenomena of concrete flow and relaxation cables and non-consideration of phasing. These points are included in the circular referenced [2].

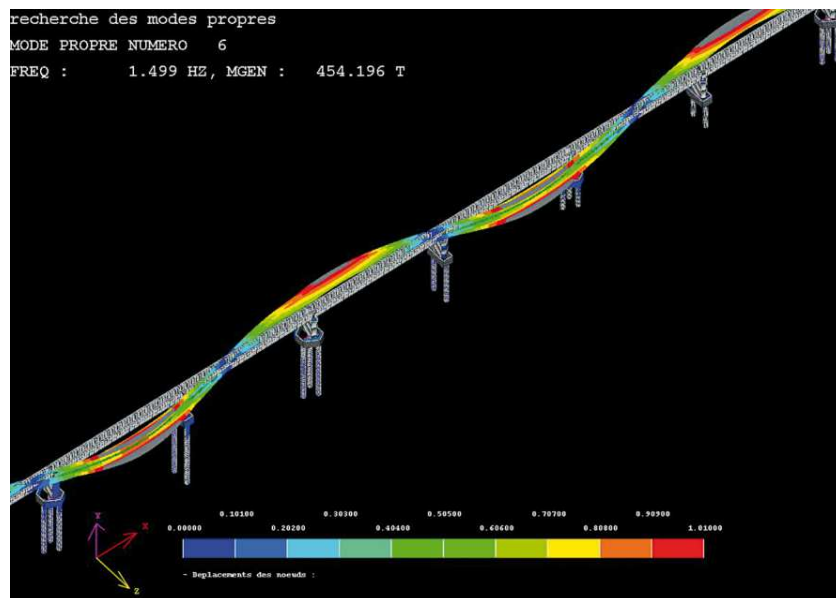
Figure 5 : Vue du modèle général – analyse modale de la structure / View of the general model - modal analysis of the structure

L'analyse structurelle a été menée à l'aide du logiciel Pythagore (www.pythagore.setec.fr) qui permet notamment l'analyse dynamique de structure et la modélisation de câbles de précontrainte en tenant compte des différentes déviations angulaires, et du phasage de construction de l'ouvrage.

L'analyse sismique de la structure a confirmé le risque d'entrechoquement des travées indépendantes et a également identifié la nécessité de renforcement à mi travée pour un séisme vertical descendant.

The structural analysis was conducted using the Pythagore software (www.pythagore.setec.fr) that allows such dynamic structural analysis and modeling of prestressing cables taking into account the different angular deviations, and construction phasing of the structure.

The seismic analysis of the structure confirmed the risk of independent spans clashing and also identified the need to reinforce mid span for vertical down seism.

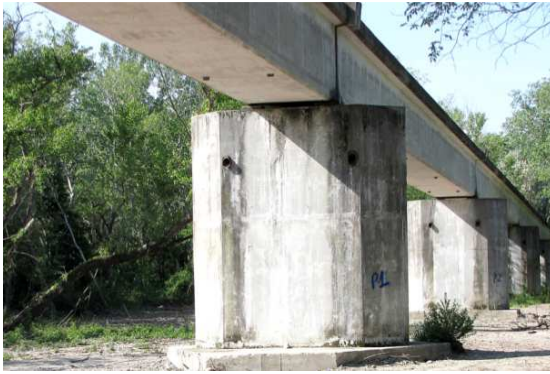
Figure 7 : Vue de la structure avant intervention /
View of the structure before the operation

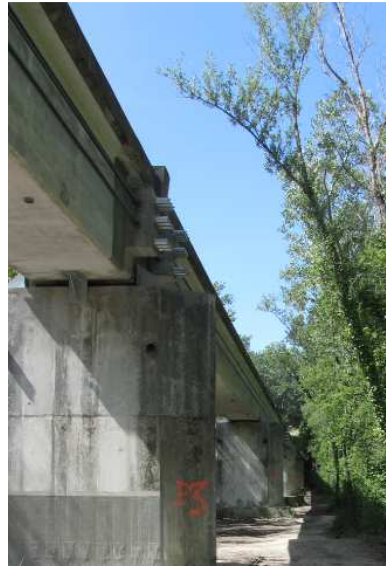
Figure 9 : Vue de l'ouvrage après réparation /
View of the structure after repair

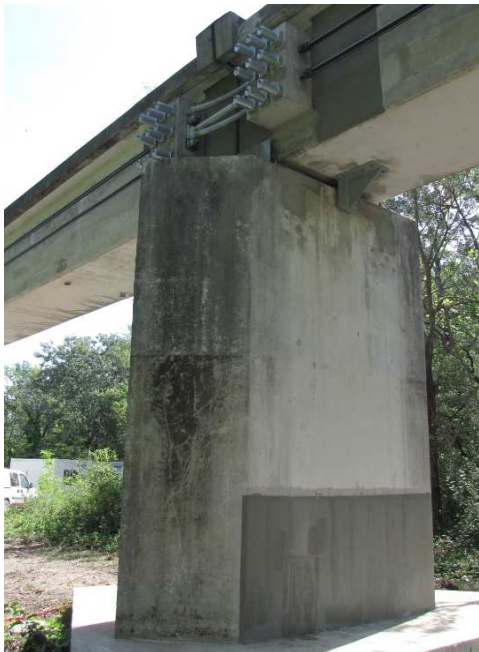
Figure 8 : Confortement des embases de piles par composites /
Reinforcement of the piles bases by composites

La solution de renforcement modifie le schéma statique de l'ouvrage et nécessite le renforcement local de certaines parties d'ouvrages. Pour le renforcement de certains pieds de piles ; l'utilisation de matériaux composites a été préférée à d'autres techniques, notamment l'utilisation de béton projeté, afin de limiter l'augmentation du poids de la structure et donc les sollicitations sismiques à reprendre.
