RENFORCEMENT DU VIADUC DE CHASSE-SUR-RHÔNE SUR L'AUTOROUTE A7N

Jean-Michel ODIN, Stéphane LAURAND
ARCADIS
Pascal FERRATON
FREYSSINET

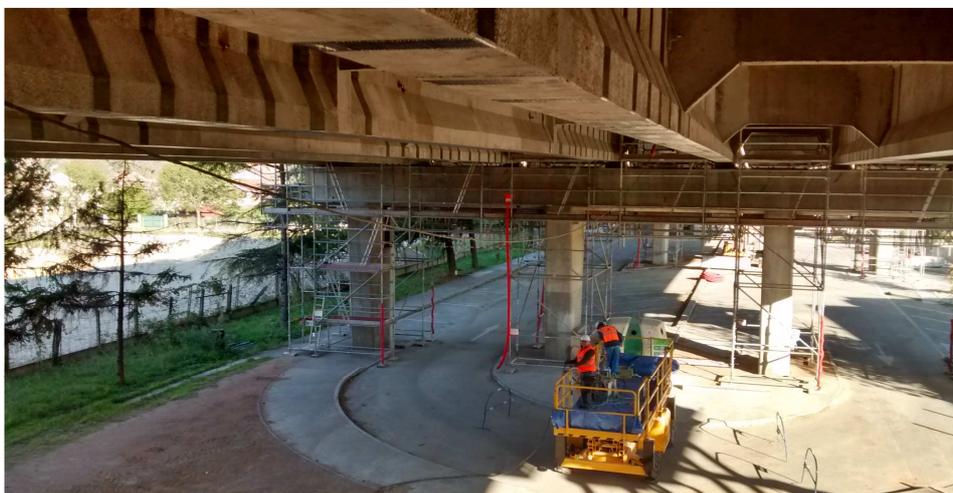
Figure 1 : vue générale du chantier

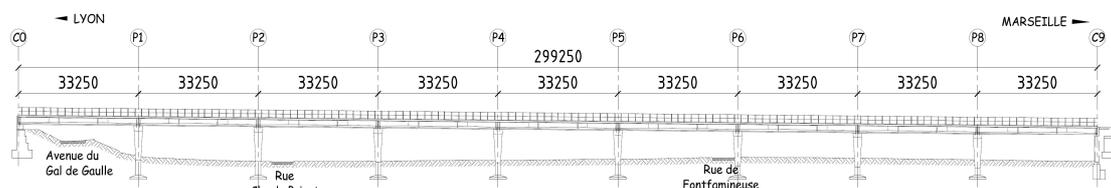
Construit en 1963, il s'agit d'un viaduc à poutres préfabriquées précontraintes de type VIPP comportant 9 travées indépendantes d'une longueur totale d'environ 300 m.

Figure 2 : coupe longitudinale de l'ouvrage

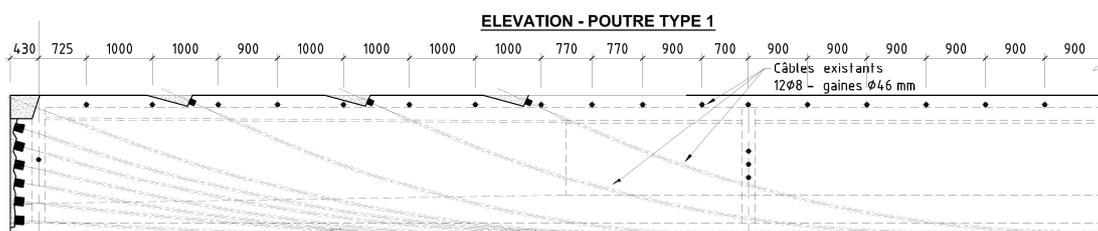
Chaque travée est composée de 8 poutres d'une portée d'environ 32 m, précontraintes par des câbles du type 12Ø8. Chaque poutre courante comporte 10 câbles de précontrainte dont 4 sont relevés et ancrés sous la chaussée.

Figure 3 : élévation d'une poutre courante – tracé des câbles de précontrainte existants

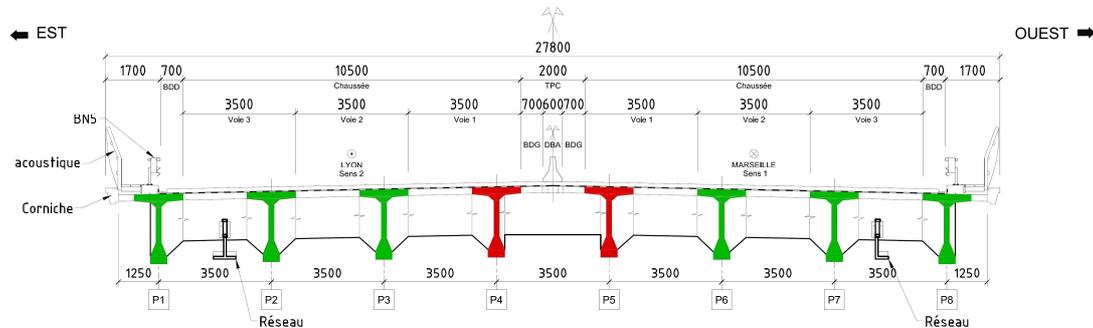
Le tablier, d'une largeur de 27,80 m, porte 2 x 3 voies de circulation. A l'origine, le VIPP 211 était constitué de deux tabliers indépendants. En 2005, des travaux ont permis l'élargissement de la largeur roulable en rendant continu transversalement le hourdis et les entretoises.

Figure 4 : coupe transversale de l'ouvrage – les poutres 4 et 5 comportent un câble relevé supplémentaire

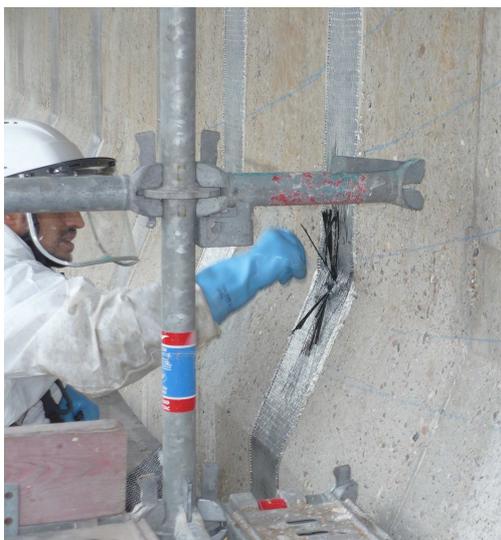
Figure 5 : mise en œuvre d'une mèche d'ancrage anti-poussée au vide sur une bande de TFC de renfort à l'effort tranchant

Il en est de même pour les renforcements à l'effort tranchant. Les renforts sont constitués d'une seule couche de tissu mise en œuvre par bandes de 0,15 m de largeur en faisant le tour de chaque retombée de poutre avec si nécessaire un ancrage par mèches dans le hourdis. Un dispositif anti-poussée au vide par mèche d'ancrage est mis en œuvre à la jonction âme / gousset inférieur de la poutre. La majorité de l'espace sous le tablier est circulaire, les travaux de renforcement en travée sont donc réalisés depuis des nacelles ciseau.

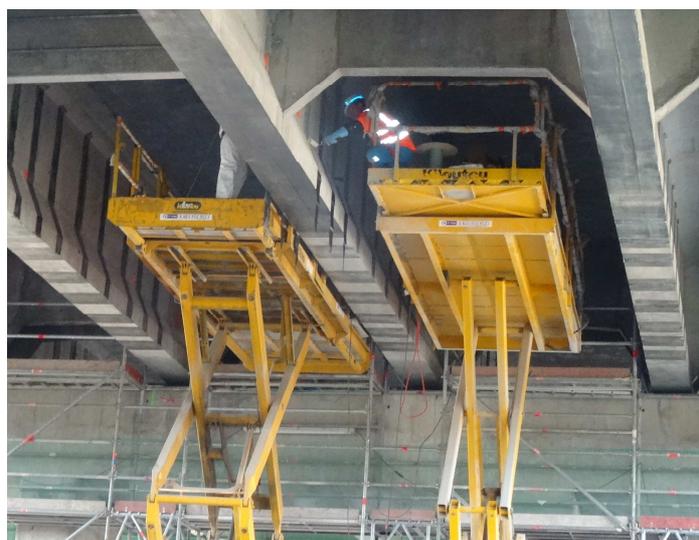
Figure 6 : travaux sur nacelles de mise en œuvre des bandes de TFC de renfort à l'effort tranchant

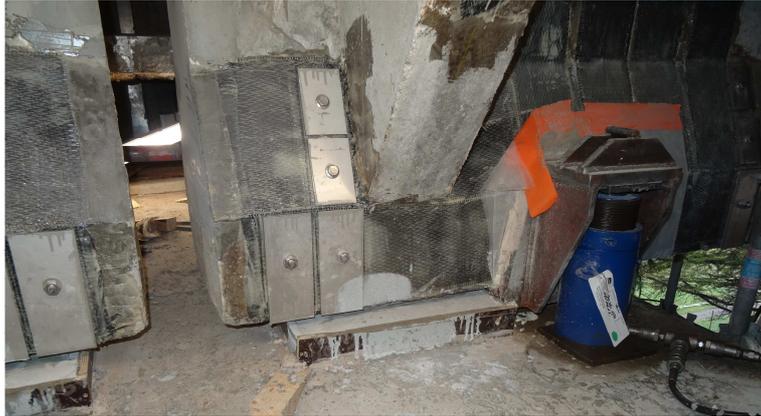
Figure 7 : abouts de poutres : ancrage du TFC par plaque inox

Au niveau des abouts de poutres, les scénarii de ruptures de fils de précontrainte ont conduit à des manques de section relativement importants. Les renforts d'équilibre du coin comportent 3 couches de TFC ancré au moyen de plaques inox. Le système d'ancrage par mèche ou par plaque inox permet d'augmenter significativement le taux de travail du TFC de 417 MPa à 789 MPa à l'ELU.

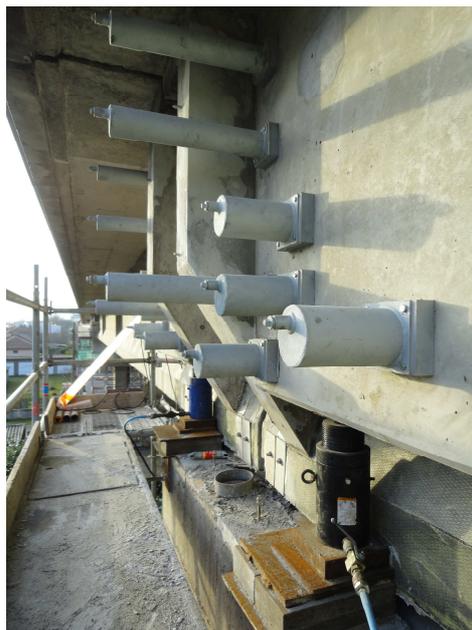
Figure 8 : about de poutre de rive : massif béton d'ancrage des monotorons et barres de précontrainte de serrage pour reprise des efforts de vérinage

La prise en compte de cette dénivellation a conduit à renforcer les entretoises d'about de chaque travée à l'aide de 3 monotorons gainés graissés du type T15S. L'effet de cette précontrainte additionnelle sur les entretoises et le taux de compression ont été étudiés à l'aide d'un modèle 3D aux éléments finis d'une travée complète. Les mesures effectuées sur place ont montré que la souplesse réelle de l'ouvrage était plus importante que celle issue du modèle 3D, ce qui va dans le sens de la sécurité.

Les monotorons sont ancrés sur des massifs additionnels coulés en place dans la hauteur de l'âme à l'about des poutres de rive. Ces massifs servent également au vérinage du tablier. Ils sont liaisonnés aux poutres de rive par l'intermédiaire d'une précontrainte de clouage constituée de 4 barres de précontrainte du type Freyssibar Ø 36 mm.

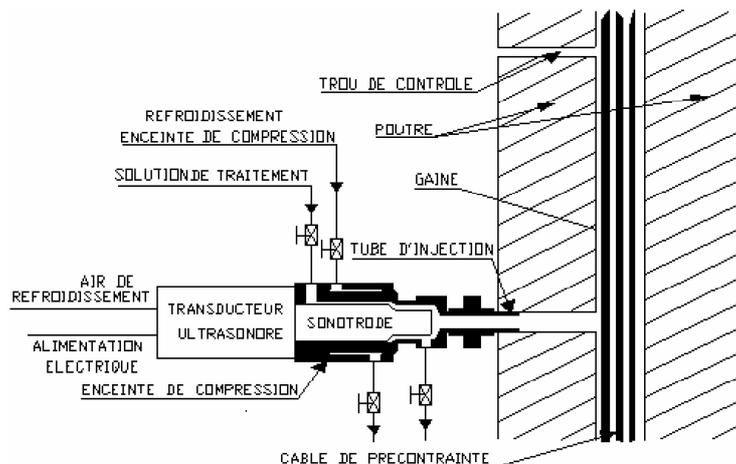
Figure 9 : principe général de fonctionnement de la pompe à ultrasons

L'imprégnation du coulis existant, par l'inhibiteur de corrosion, est réalisée par l'utilisation d'une pompe alternative à ultrasons de puissance qui aboutit à saturer en inhibiteur le milieu qui entoure les câbles de précontrainte.

L'utilisation d'une pompe alternative à ultrasons de puissance permet de créer des surpressions et des dépressions alternatives à la fréquence ultrasonore. L'action des ultrasons induit un état de cavitation en phase vapeur du liquide inhibiteur. L'énergie ainsi libérée permet de dégager les macros pores du coulis en contact avec les aciers de précontrainte, favorisant la pénétration de l'inhibiteur.

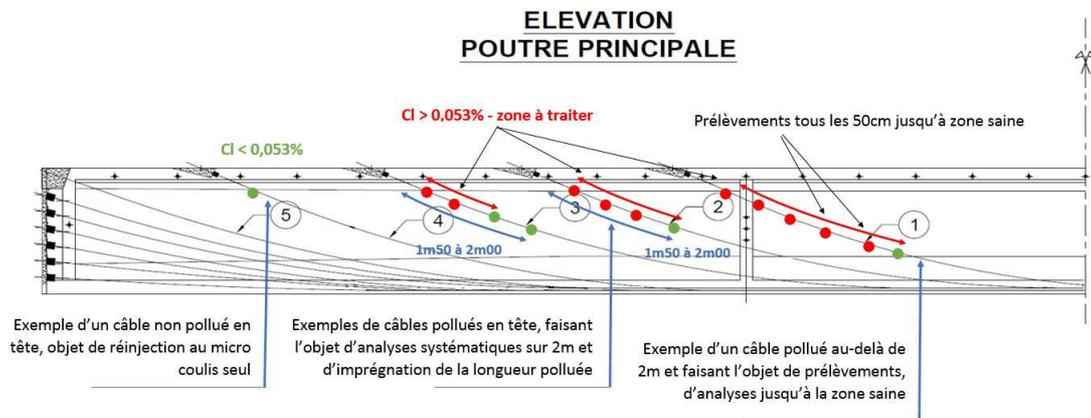
Figure 10 : exemple de cartographie des résultats des mesures de teneur en chlorure du coulis de gaine

Les risques les plus importants de corrosion des câbles existants sont ceux par piqûre induite par les chlorures. L'inhibiteur de corrosion mis en œuvre est actif même en cas de présence de taux de chlorure élevé. Dans le cas du VIPP 211, il a été fait le choix de traiter systématiquement à partir de tous les points de mesure dont le taux de chlorure totaux est supérieur à 0,1 % de la masse de ciment soit 0,053 % de la masse totale du coulis prélevé.

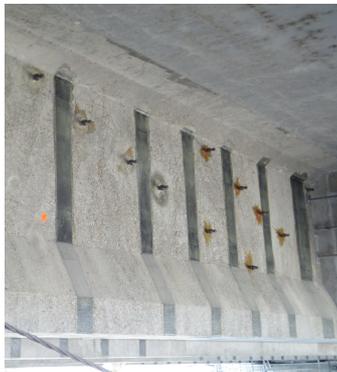
Figure 11 : injecteurs en place le long du tracé des câbles relevés

- Scellement des injecteurs dans les forages distants d'environ 0.50 m,
- Test d'étanchéité en insufflant de l'air comprimé depuis chaque injecteur un à un,
- Test au passage d'air d'un injecteur à l'autre afin de caractériser l'état de remplissage des gaines,
- Mise en place du transducteur,
- Injection de l'inhibiteur de corrosion à une pression de 4 bars environ sur les zones polluées,
- Suivi de l'imprégnation de l'inhibiteur (progression, durée et volume),
- Réinjection au coulis de ciment micro fin par les mêmes injecteurs,
- Arrachage des injecteurs et colmatage des perçages.

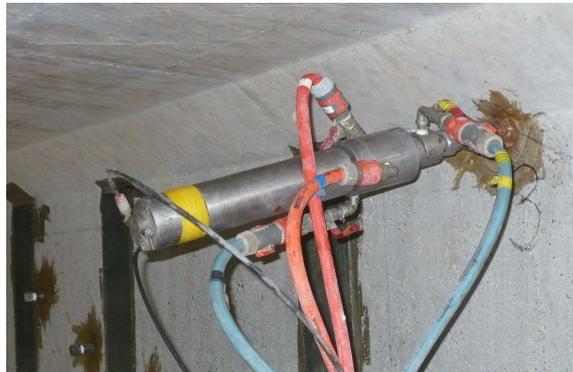
Figure 12 : transducteur ultrasonore d'injection d'inhibiteur de corrosion dans les gaines de précontrainte

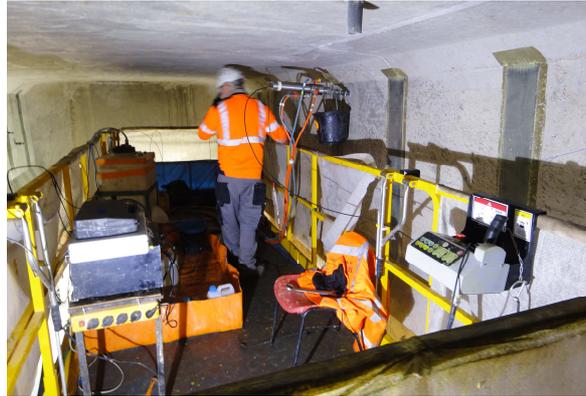
Figure 13 : poste de travail sur nacelle de l'atelier d'imprégnation d'inhibiteur de corrosion dans les gaines de précontrainte

L'imprégnation est considérée suffisante lorsque la solution inhibitrice percole au niveau du ou des injecteurs situés de part et d'autre qui ont alors un rôle d'évent. Les durées d'imprégnations sont variables (de 30 mn à 2 h) selon les points en fonction du remplissage de la gaine par le coulis de ciment existant. Les têtes d'ancrage des câbles de précontrainte pollués sont systématiquement imprégnées sur une durée de 2 heures.
