WHARF DE LAAYOUNE : REMPLACEMENT DE DEUX TABLIERS EN BÉTON PRÉCONTRAIT ET RÉPARATION DES APPUIS

Kamel DOGHRI
SOFEQ

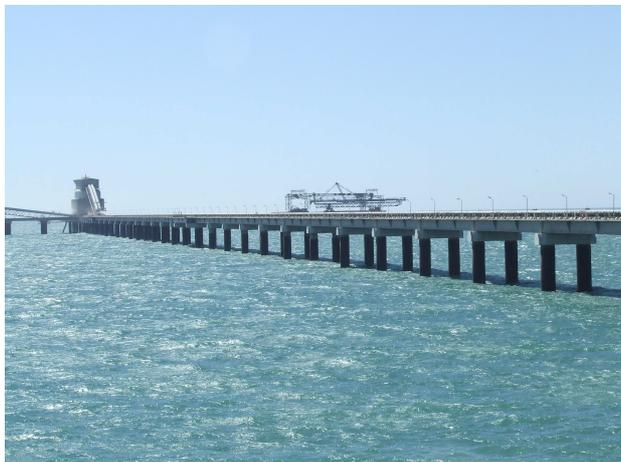
Le wharf de Laayoune est un VIPP de 3150 m de long composé de double tablier continués de 75 travées isostatiques de 45m de portée et de deux quais de chargement .

Photo de l'ouvrage

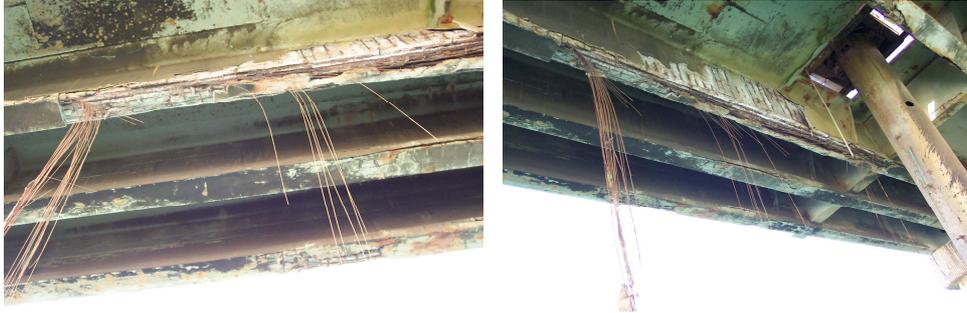
Cette dernière n'étant pas entretenue, n'est plus étanche et l'eau de mer coule sur les poutres en béton précontraint ce qui augmente la corrosion des armatures et l'éclatement du béton jusqu'à la rupture de certains câbles de précontrainte au droit des talons.

Rupture de câbles de précontrainte

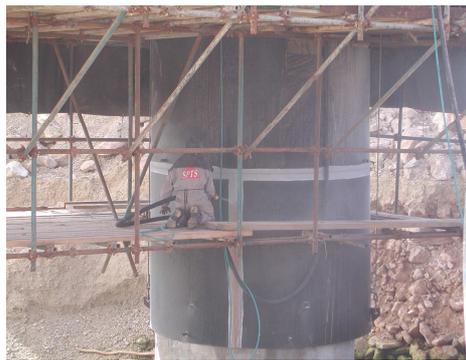
Chemisage des piles

Les piles ont un diamètre de 2.5 m et sont creuses avec une paroi de 20 cm d'épaisseur et elles sont précontraintes verticalement.

Une ouverture a été créée en partie haute pour créer un passage d'homme, puis une armature passive a été rajoutée à l'intérieur puis bétonné sur toute la hauteur, ensuite un repiquage extérieur a été réalisé avec un chemisage par tôles métalliques épaisseur 10 mm cintrées a été excécuté.

Le vide entre les parois extérieures de la pile et le chemisage métallique a été injecté à l'aide d'un coulis à retrait compensé.

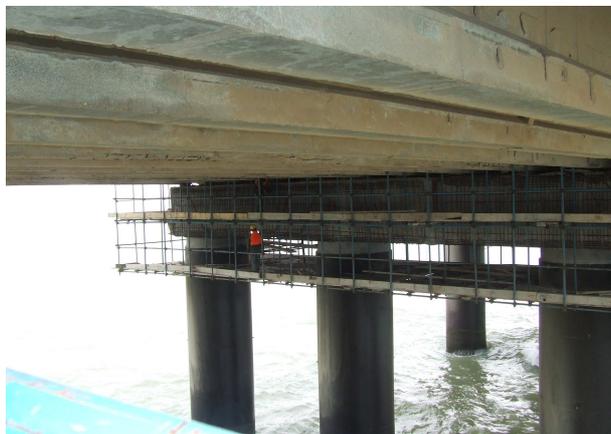
Réparation des chevêtres

Les chevêtres préfabriqués ont été repiqués, une armature passive rajoutée puis un ragréage par coulage de béton à l'aide de coffrage extérieur.

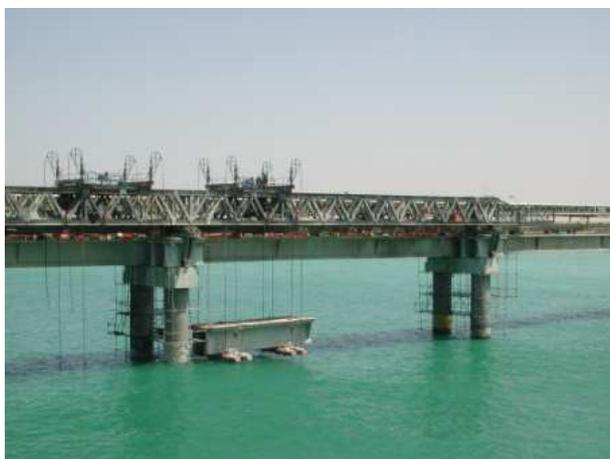
poutre de lancement équipée de 12 vérins à câble

La méthode adoptée est de découper le bi-poutre en béton précontraint en 3 morceaux de 100 T chacun et de le déposer au fond de l'eau, puis le remplacer par des caissons métalliques de 45 m de portée et de 80 T.

Pour ce faire, une poutre métallique de lancement équipée de machines de découpe au câble diamant et de 12 vérins à câbles a été conçue et mise en place.

Cette poutre de lancement s'appuie uniquement tous les 45 m sur les chevêtres réparés.

Cette poutre de lancement sert au supportage du bi-poutre en béton précontraint pendant la découpe pour la descente des 3 morceaux.

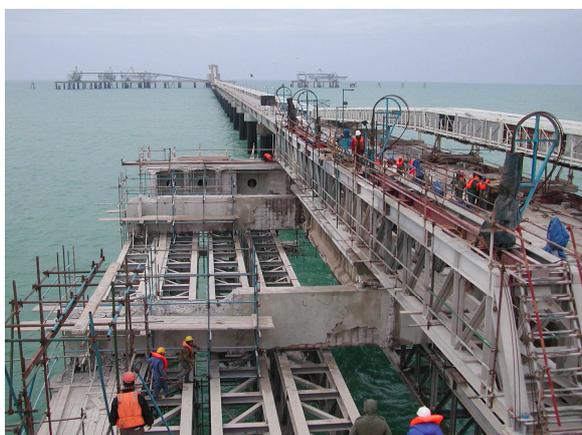
Travaux de découpe de la plate-forme de pompage

Au milieu de l'ouvrage à 1575 m, une plateforme de pompage est constituée de 11 poutres en béton précontraint, ces 11 poutres sont entretoisées par deux entretoises de section 1x2m, ces entretoises sont précontraintes.

La méthode utilisée est de supporter toute la plateforme à l'aide de 10 poutres treillis, (un espace est resté libre pour la descente des poutres en béton), puis l'ensemble est découpé et évacué, puis les caissons métalliques sont ramenés et posés par déverinage successif et ripage.

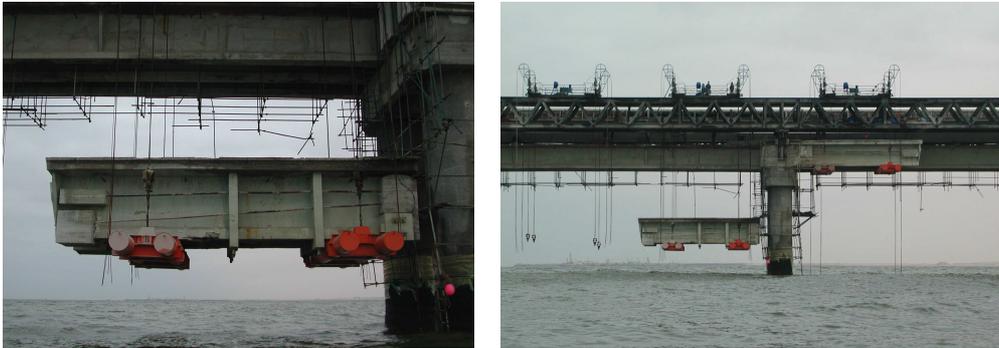
Photo de la découpe de la précontrainte additionnelle

Une réparation antérieure (20 ans) a été réalisée: 2 travées ont été attelées ensemble à l'aide de 4 câbles en 12 T15 en précontrainte additionnelle extérieure.

Cette précontrainte a été démontée après création de massifs de réancrage de la précontrainte.

Les deux travées ont été découpées simultanément y compris la précontrainte extérieure qui se réancre dans les massifs d'ancrages au fur et à mesure de la découpe des torons.

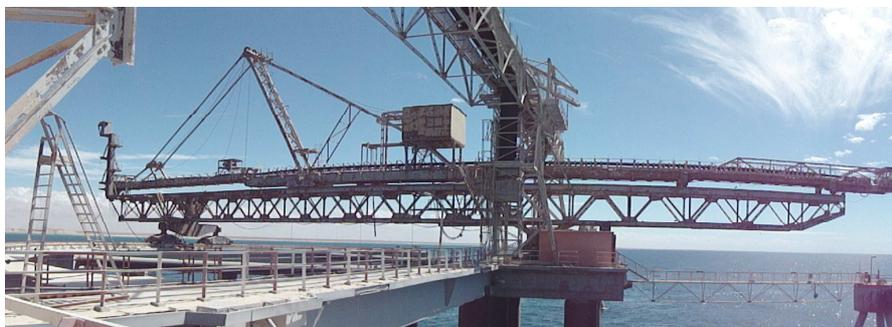
Les quais de chargement à l'extrémité de l'ouvrage, sont équipés de machines de chargement de phosphate. Ces machines reposent sur une poutre treillis de 100 m de long et 400 T de poids total.

Cette machine repose sur 2 appuis et a des porte-faux de 45m d'un côté et de 15 m de l'autre.

La technique utilisée est le démontage successif à l'envers.

Pour ce faire, un renforcement des appuis par brelage à l'aide de barres de précontraintes a été réalisé puis un découpage au centre.

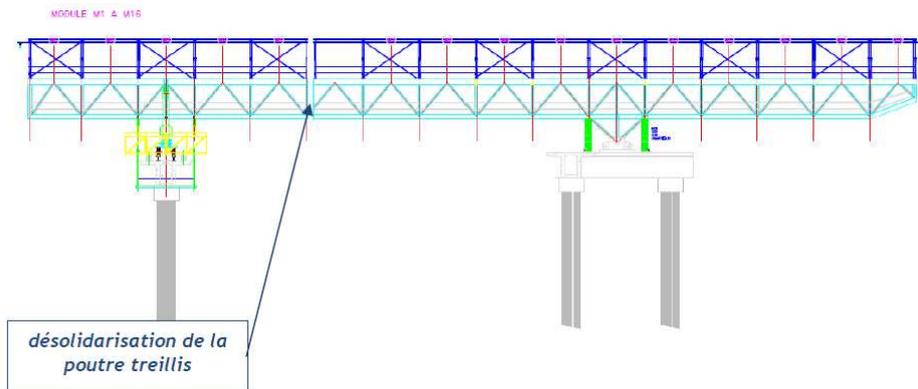
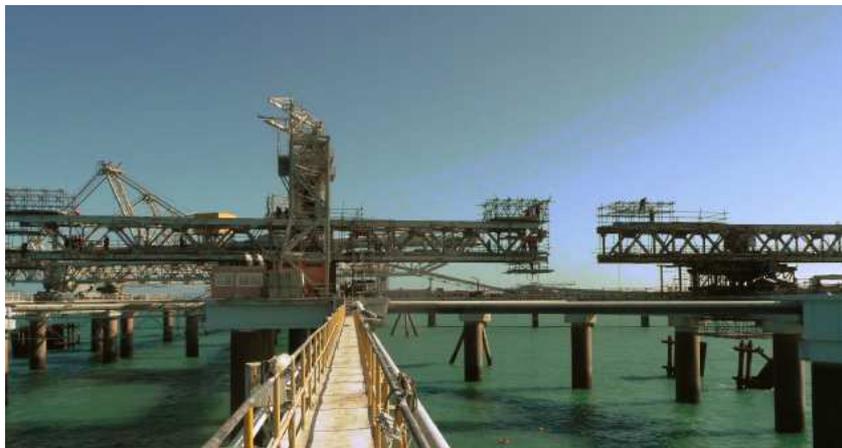
Le démontage est effectué ainsi par la découpe simultanée de deux modules (un de part et d'autre de l'appui de chaque fléau) jusqu'au dernier module au droit de l'appui.

Une fois découpée on se retrouve avec deux fléaux parfaitement symétriques et auto-stables
