Historique de la construction des ponts en béton précontraint

2.1. INTRODUCTION

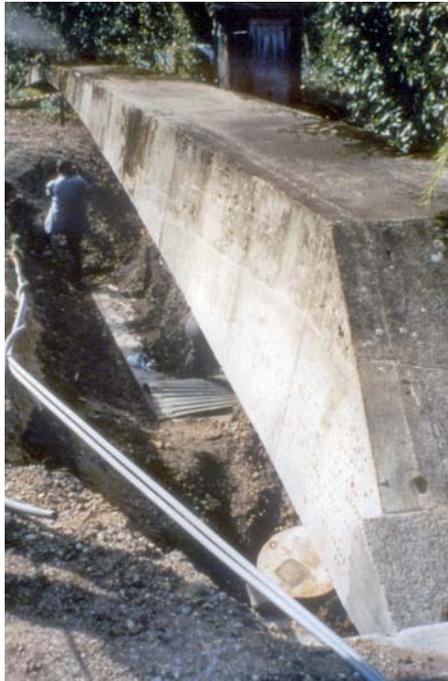
Figure 2.1. Arche expérimentale de Moulins en 1993 (D. Poineau).

Les véritables débuts de la précontrainte sont cependant beaucoup plus anciens. Dès 1908, avant la construction des ponts du Veudre (construit en 1911, détruit par fait de guerre en 1944), de Boutiron (érigé en 1912, encore en service) et de Châtel-de-Neuvre (construit en 1912, détruit par fait de guerre en 1940), Freyssinet avait fait édifier à Moulins dans l'Allier une arche expérimentale de 50 mètres de portée et de 2 mètres de flèche (Fig. 2.1) dont les culées étaient reliées par un tirant en « béton précontraint » de 250 tonnes de force utile.

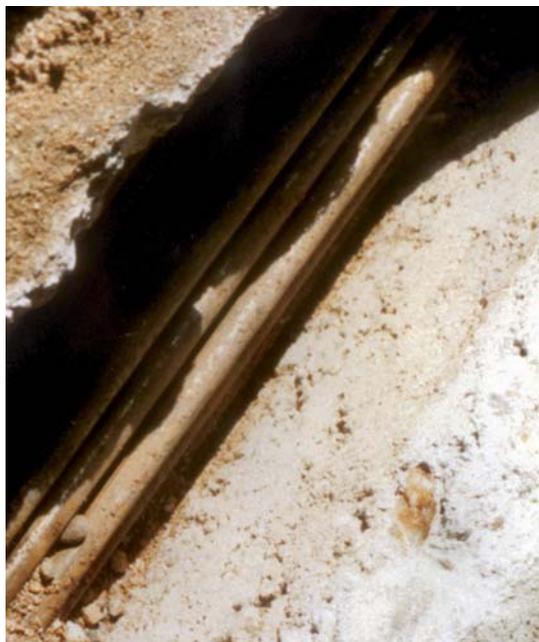
Les fouilles effectuées en 1993 par l'entreprise Freyssinet ont permis de constater le bon état apparent du tirant simplement disposé dans une rigole remplie de sable et cachetée par une fine couche de mortier ! (Fig. 2.2).

Figure 2.2. État des fils du tirant en 1993 (D. Poineau).

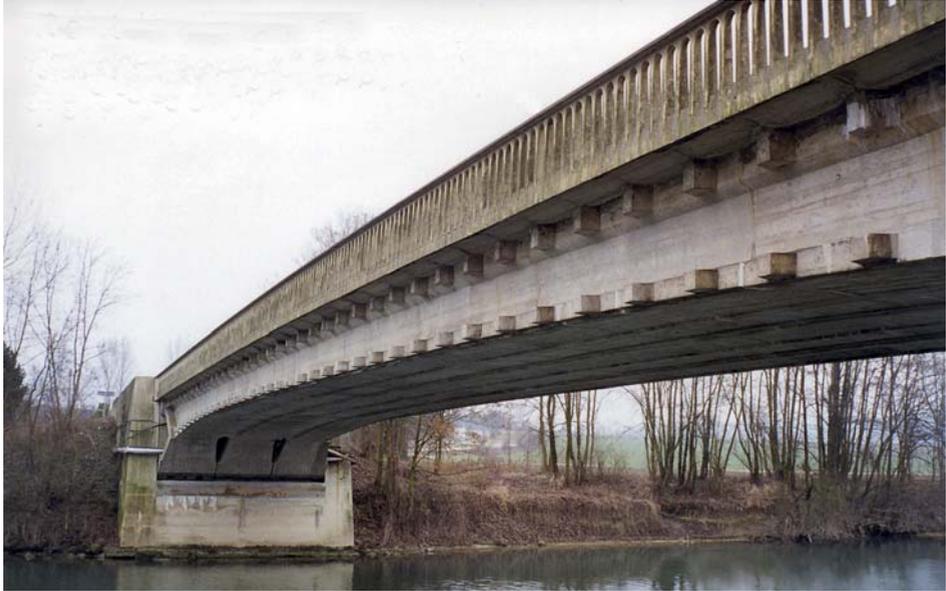
Figure 2.3. Pont de Luzancy (SETRA).

Durant cette période de pénuries, seulement trois ponts en béton précontraint furent construits. Un pont-dalle de 10 m de portée à Elbeuf-sur-Andelle en Normandie (1942), un autre de 20 m de portée à Longroy également en Normandie (1943) et le célèbre pont à béquilles de Luzancy sur la Marne (Seine-et-Marne) de 54 m d'ouverture (Figs 2.3 et 2.4). Il fut étudié dès 1939 et construit entre 1941 et 1945 en utilisant des voussoirs préfabriqués avec joints bétonnés en place. Il est à noter que le pont de Luzancy a été renforcé par une précontrainte additionnelle il y a quelques dizaines d'années et que les réglages de la poussée des béquilles, prévues à l'origine par E. Freyssinet à l'aide de vérins et de cales biaises, ont été activés ré-

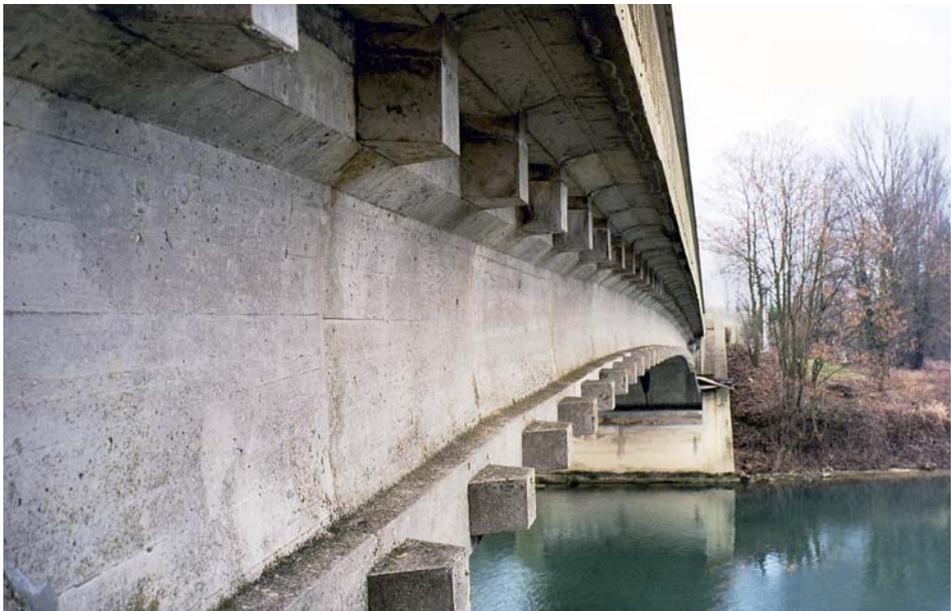
Figure 2.4. Détails des ancrages de la précontrainte transversale du pont de Luzancy (SETRA).

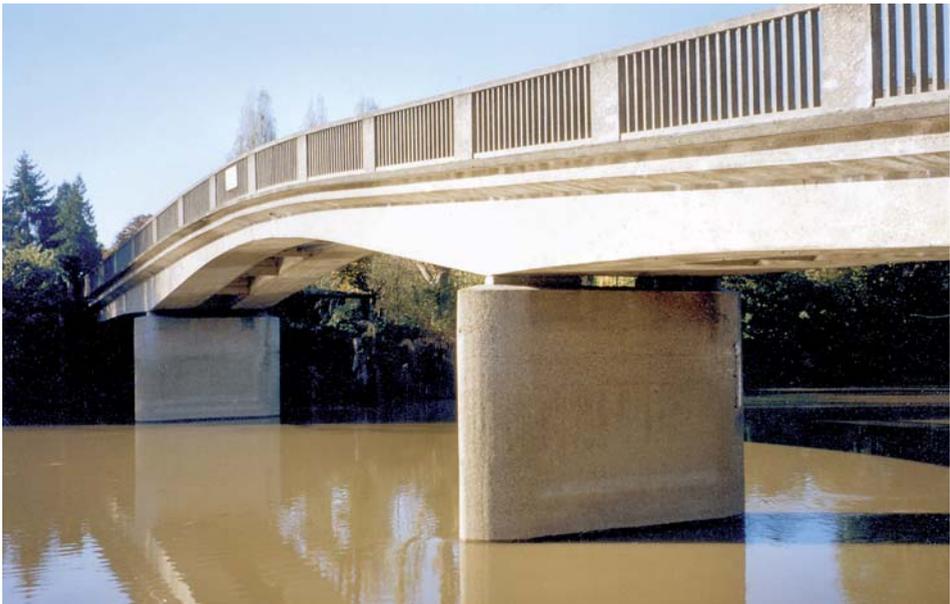
Figure 2.5. Pont de Vaux-sur-Seine (D. Poineau).

Cette technique fut mise en œuvre en Allemagne par le professeur Dischinger pour la première fois en 1928 au moyen de barres en acier mi-dur de 70 mm de diamètre. Cette technique fut reprise en France dans les années 1950 pour la construction de quatre ponts, mais la précontrainte extérieure y fut exercée par des câbles et non par des barres. Il s'agit des quatre ponts à poutre-caisson suivants :
– le pont privé de Vaux-sur-Seine (Yvelines) (Fig. 2.5) à trois travées, réalisé en 1952 par l'entreprise Coignet. Le tablier fut construit en partie par poussage, ce qui fut une première. La mise en tension des câbles nus simplement recouverts d'un produit bitumineux et ancrés dans des blocs de béton aux deux abouts du tablier fut réalisée par écartement et rapprochement des deux câbles parallèles de 36 fils de 5 mm.

Il est à noter qu'une précontrainte extérieure additionnelle à base de torons galvanisés fut mise en place en 1982 pour venir au secours de la précontrainte initiale attaquée par la corrosion. Cette nouvelle précontrainte extérieure fut à son tour atteinte par la corrosion (Fig. 2.6) et fut remplacée entièrement dans les années 2000 par une troisième précontrainte extérieure ;

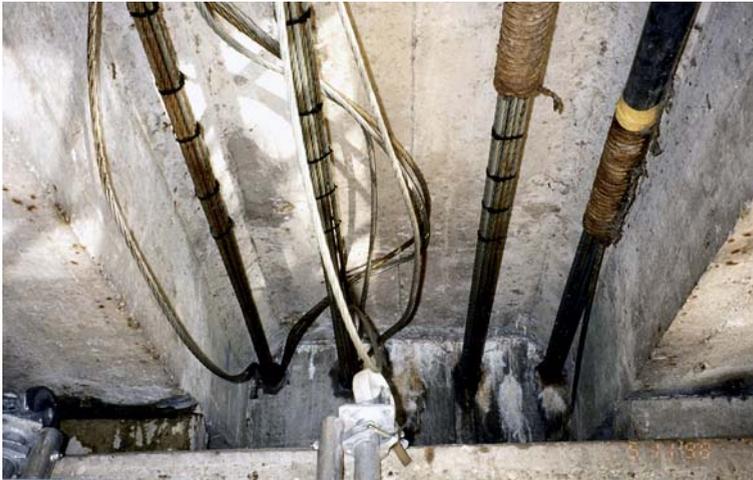
Figure 2.6. État de la précontrainte additionnelle galvanisée de 1982 (photo prise en 1998, D. Poineau).

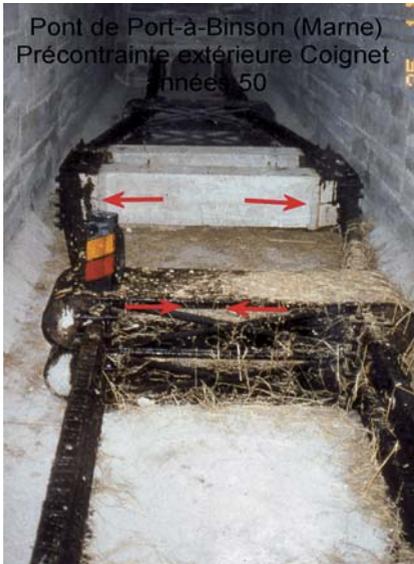
Figure 2.7. Câblage Coignet au pont de Port-à-Binson (SETRA).

– le pont de Port-à-Binson (Marne) (Fig. 2.7) à deux travées, construit également en 1952 avec le procédé Coignet. Cet ouvrage n’a fait, à ce jour, l’objet d’aucun renforcement ni de réparation, malgré une protection sommaire des câbles (Fig. 2.8).

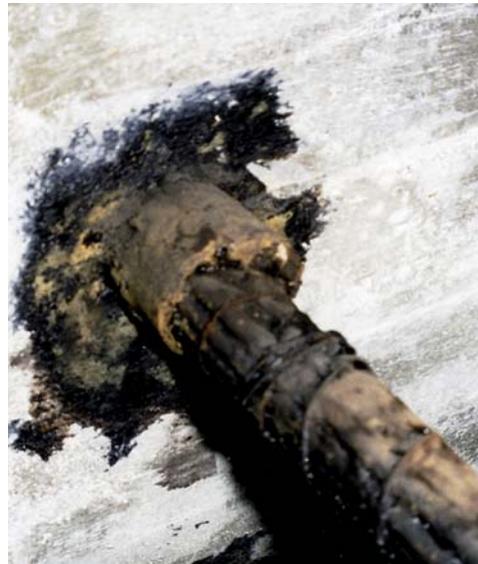
Figure 2.8. Ancrage d'un câble, point triple : zone à risque (SETRA).

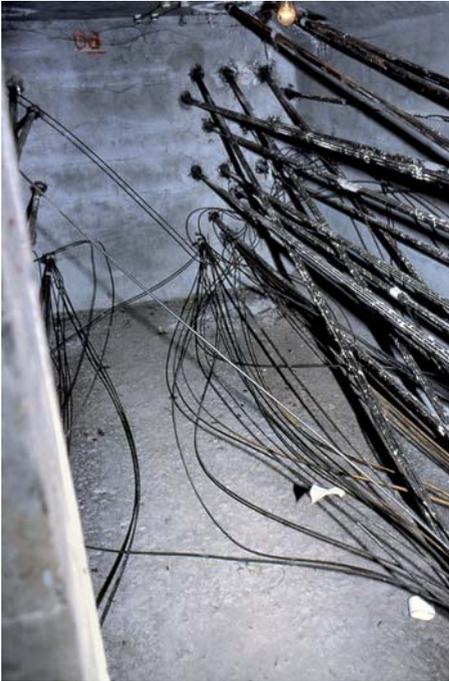
Figure 2.9. État des câbles du pont de Can-Bia (D. Poineau).

- le pont de Can-Bia près d’Arles-sur-Tech (Pyrénées-Orientales) dont la travée indépendante de 63 m de portée fut précontrainte par des câbles Freyssinet nus et simplement recouverts d’un produit bitumineux. La précontrainte de cet ouvrage fut également atteinte par la corrosion (Fig. 2.9). Cet ouvrage fut expertisé en 1984 et, comme il n’avait plus d’utilité, il fut détruit ;
- le pont de Villeneuve-Saint-Georges (Val-de-Marne) à trois travées dont la centrale est de type cantilever. Ce pont fut construit en 1952 et précontraint par un système constitué de câbles et d’ancrages de ponts suspendus protégés par de la graisse. La précontrainte de cet ouvrage après des travaux de réfection est, à ce jour, dans un excellent état (Fig. 2.10).

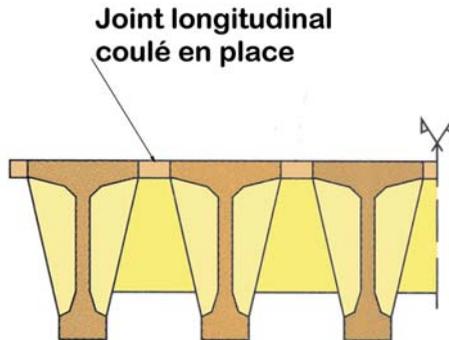
En coupe transversale, les tabliers à poutres préfabriquées de cette époque comportaient de nombreuses poutres faiblement espacées (entre 1,00 et 1,50 m). Les tables de compression étaient donc presque jointives et l'intervalle de 3 à 20 centimètres entre celles-ci était bétonné après pose des poutres (Fig. 2.11). Les âmes des poutres étaient donc très minces (de 12 à 16 centimètres). Dans ces ouvrages, les difficultés de mise en œuvre du béton ont souvent été à l'origine d'une mauvaise compacité de celui-ci et de défauts d'enrobage des conduits en sous-face des talons.

Figure 2.11. Coupe transversale d'un pont à poutres préfabriquées post-contraintes des années 1950 (D. Poineau).

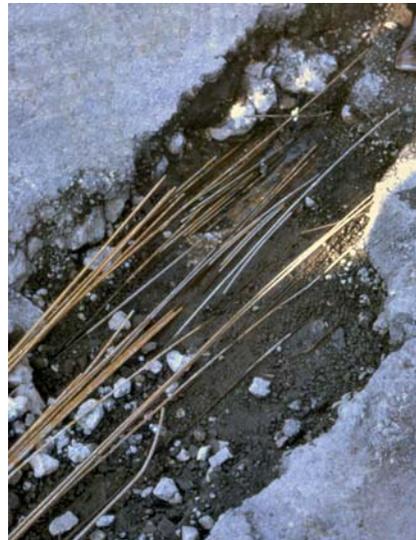
Figure 2.12. État de certains des câbles du pont d'Esquerchin (D. Poineau).

- les cinq ponts sur la Marne de 74 mètres d'ouverture conçus par Freyssinet à Anet, Changis, Esbly, Trilbardou et Ussy dont la réalisation à base de voussoirs préfabriqués a fait l'objet d'une industrialisation très poussée. Il est à noter que, comme le pont de Luzancy, les cinq ouvrages ont été précontraints selon les trois directions. Les travaux ont commencé en 1947 et se sont achevés en 1950 ;
- le pont d'Esquerchin sur la Scarpe à Douai de 52 m d'ouverture exécuté entre 1947 et 1949. Cet ouvrage d'une conception proche des ponts sur la Marne a dû être renforcé par une précontrainte extérieure à cause de la corrosion de certains câbles de précontrainte disposés dans une rainure à la partie supérieure des poutres situées à l'aplomb du caniveau le long des bordures de trottoir (Fig. 2.12).

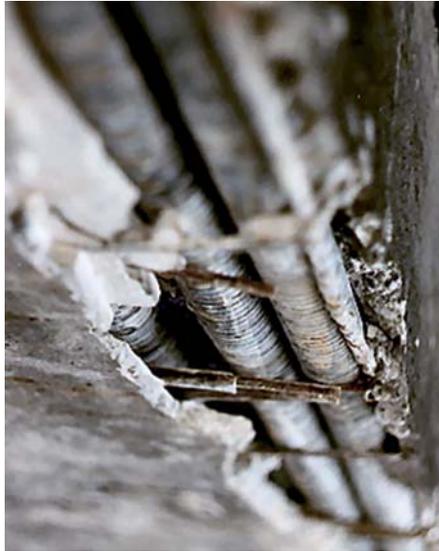
Il est à noter que la faible puissance des câbles disponibles a imposé la présence de nombreux paquets de câbles dans les talons des poutres préfabriquées. La mise en place du béton en a été souvent gênée avec formation de vide et de nids de cailloux pas forcément visibles (Fig. 2.13). Il en est résulté une mauvaise protection des conduits des câbles de précontrainte à l'origine de corrosions des arma-

tures qui se sont manifestées dans certains ouvrages 25 à 35 ans après leur construction, et parfois plus rapidement.

Figure 2.13. Exemple de vide masqué par la laitance (LRCP de Strasbourg).

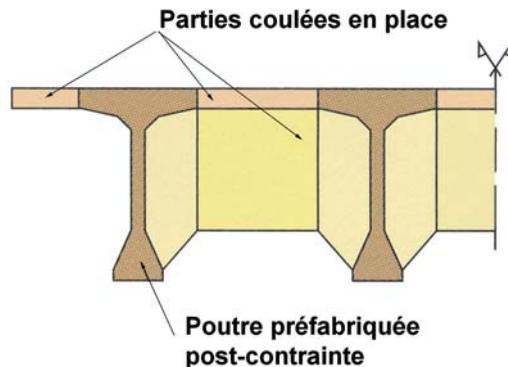
Figure 2.14. Coupe transversale des VIPP des années 1960 (D. Poineau).

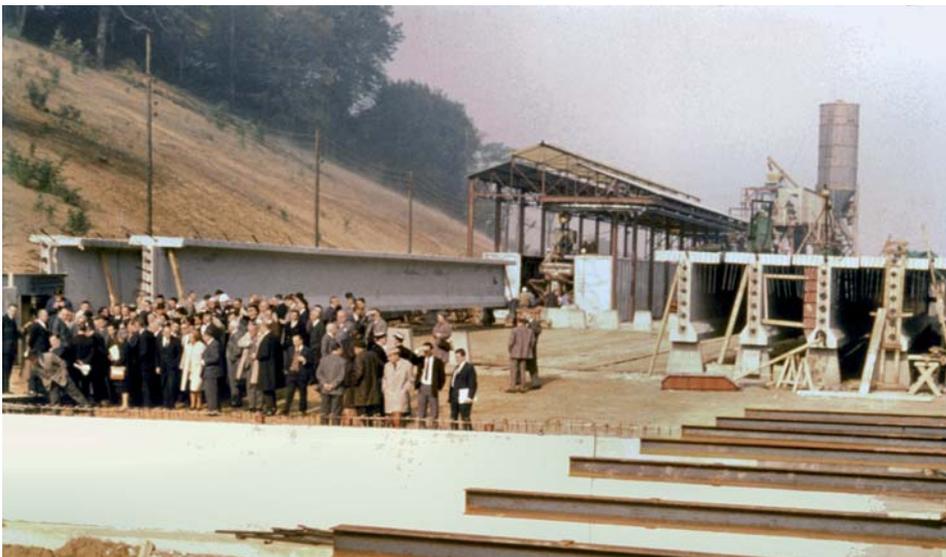
Figure 2.15. Chantier du viaduc de Roberval (D. Poineau).

- le viaduc de Roberval (1963-1964) (Fig. 2.15) sur l'autoroute A1, à deux tabliers de plus de 500 mètres de longueur dont la construction des poutres de 34 mètres de longueur, a fait l'objet d'une industrialisation très poussée. Les poutres ont été mises en place grâce à une poutre métallique servant de chemin de roulement puis ripées transversalement ;

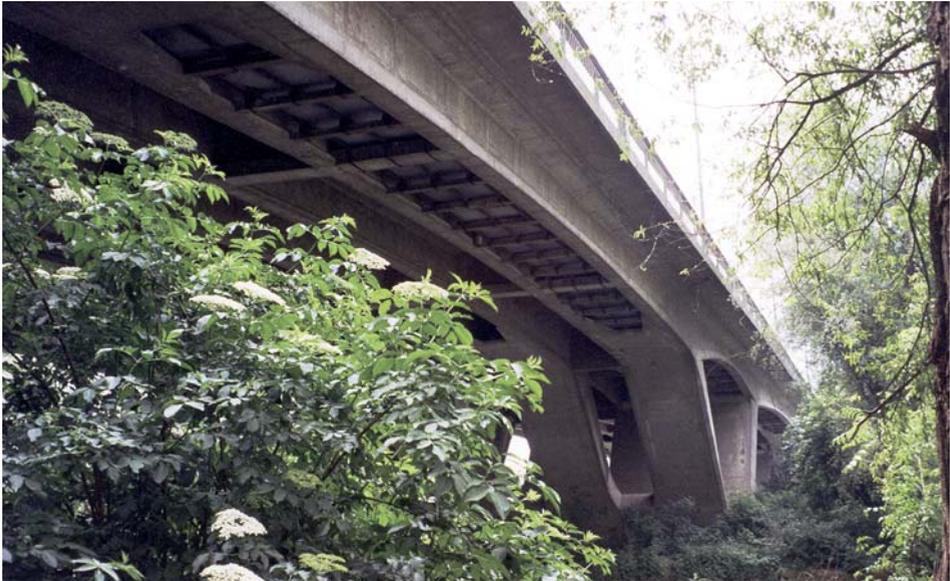
Figure 2.16. Pont Saint-Michel à Toulouse (D. Poineau).

- le bow-string de la Marionnette (1954) de 41,50 m de portée ;
- le bow-string de la Raterie sur la Sarthe près du Mans (1957) de 65 mètres de portée, construit par l'entreprise GTM (tablier et pièces de pont précontraints et suspentes en torons sous tubes métalliques) ;
- le pont n° 10 à Orly (1958) à poutre-caisson continue courbe et de hauteur variable (projet de E. Freyssinet) ;
- le pont à béquilles Saint-Michel à Toulouse (1958) (projet d'E. Freyssinet) (Fig. 2.16)
- le pont à béquilles et tirant d'équilibrage de Mont-Dauphin sur le Guil (1961-1962)...

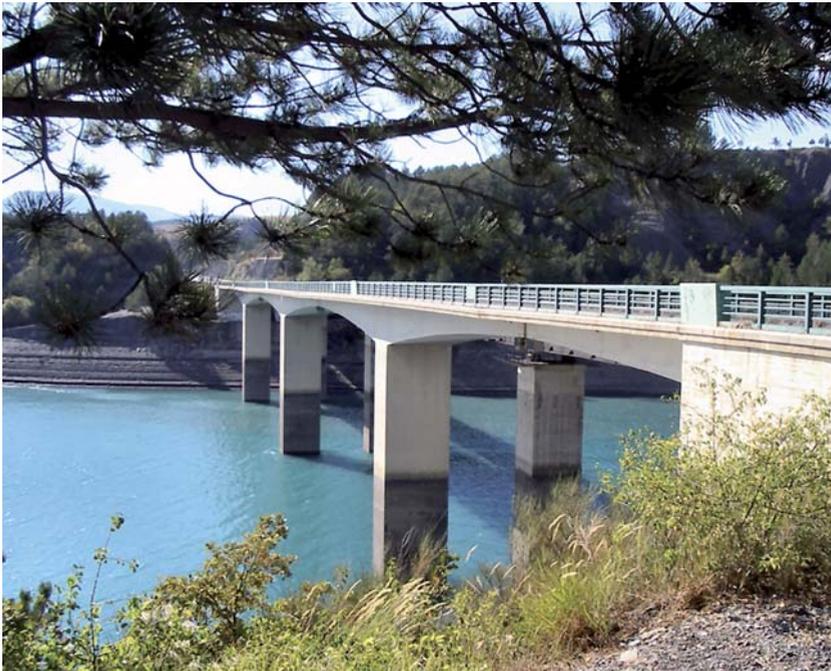
Figure 2.17. Pont du Riou-Bourdou (à noter les déformations du tablier vers le bas au milieu des travées) (J.-M. Lacombe).

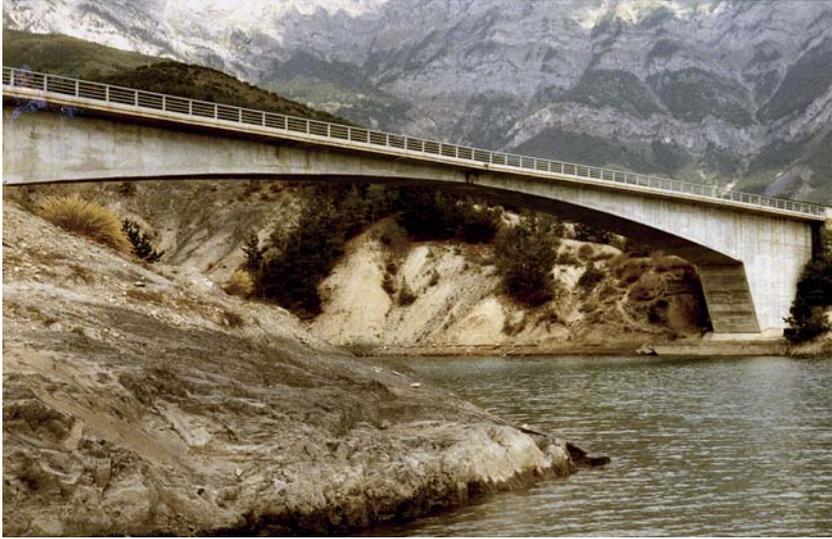
Figure 2.18. Pont en arc de la Grande-Côte (D. Poineau).

- le pont de Savines sur la retenue du barrage de Serre-Ponçon dans les Hautes-Alpes ;
- les ponts du Riou-Bourdou (Fig. 2.17) et du vallon du Réallon, situés près de la retenue de Serre-Ponçon ;
- le pont en arc de la Grande-Côte situé également dans la même région (Fig. 2.18) ;
- le pont de Beaucaire sur le Rhône ;
- le pont de Libourne ;
- le viaduc d'accès au pont « du 25 avril » sur le Tage.

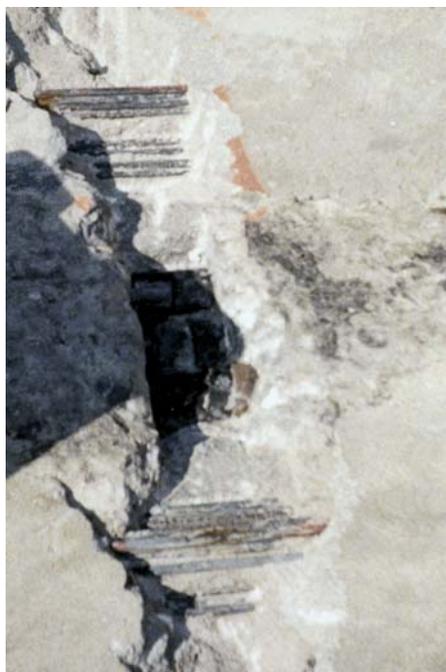
– d’autre part, la présence de câbles dans des rainures en extrados pour ces deux ouvrages¹.

Figure 2.19. Conséquences de la mise en place de câbles dans des rainures et de l’absence de gaine au droit d’un joint de réglage bétonné en place (D. Poineau).

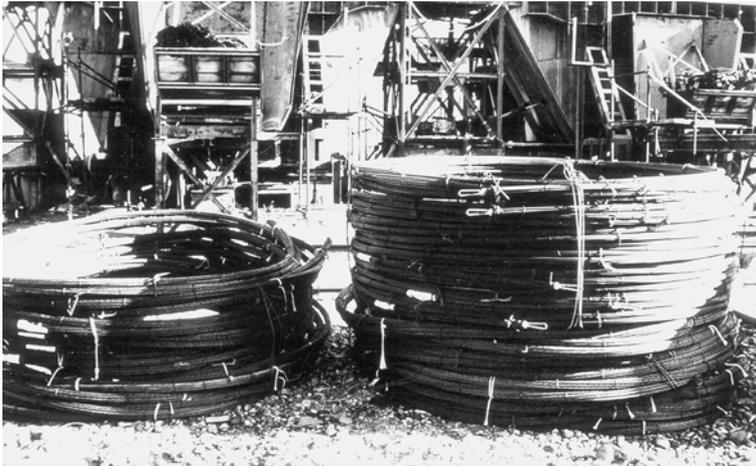
Figure 2.20. Stockage sans précaution des armatures de précontrainte dans les années 1960 (D. Poineau).

- les précautions à prendre pour le stockage des armatures de précontrainte sur le chantier afin de limiter les risques de corrosion inter-cristalline sous tension (Fig. 2.20) ;

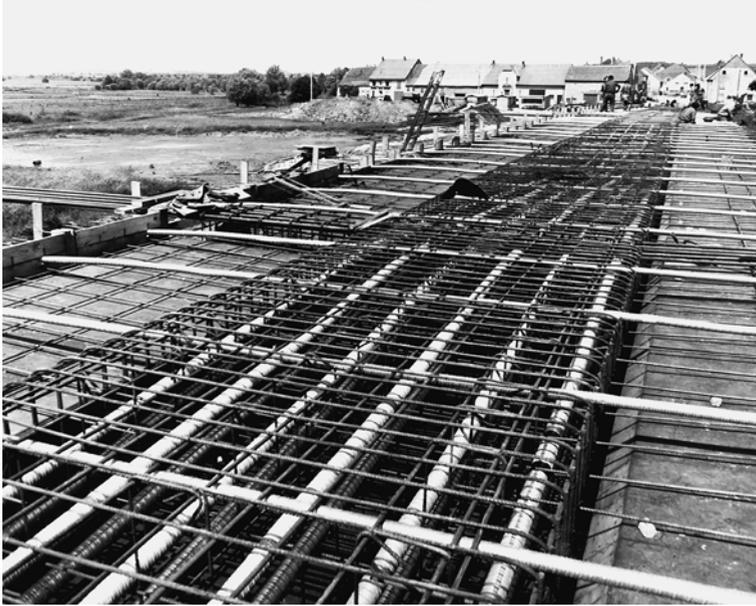
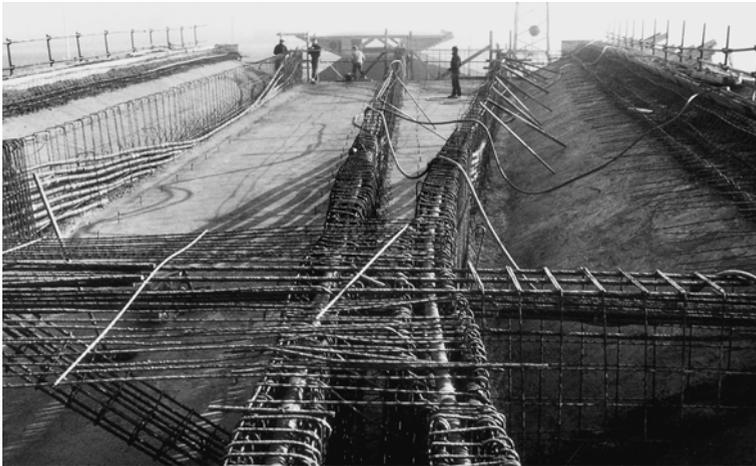
Figure 2.21. Chantier soigné dans les années 1960 (DDE).

Figure 2.22. Chantier très peu soigné dans les années 1960 (D. Poineau).

- les contrôles à effectuer lors des mises en tension afin de réduire les pertes de précontrainte (Figs. 2.21 et 2.22) ;
- les soins à apporter aux injections des conduits avec, en particulier, un délai maximal de 8 jours à respecter entre la mise en tension et l'injection, toujours pour limiter les risques de corrosion sous tension. De plus, les coulis et les mortiers de cachetage devaient être fabriqués en utilisant uniquement des ciments de type CPA 325.

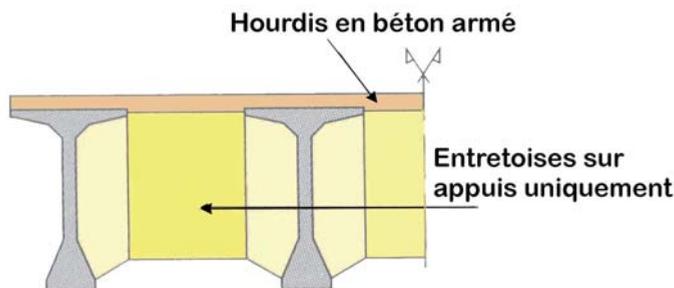
- la suppression des entretoises intermédiaires voire des entretoises sur appuis, préfabrication du hourdis, utilisation des pré-dalles, suppression de la précontrainte transversale ;
- le coulage du hourdis en pleine largeur sur pré-dalles participantes ou non ;
- la suppression des joints de dilatation inconfortables (soit par continuité mécanique des poutres, soit par attelage des travées au niveau du hourdis).

Figure 2.23. Coupe transversale d'un VIPP des années 1970 (D. Poineau).

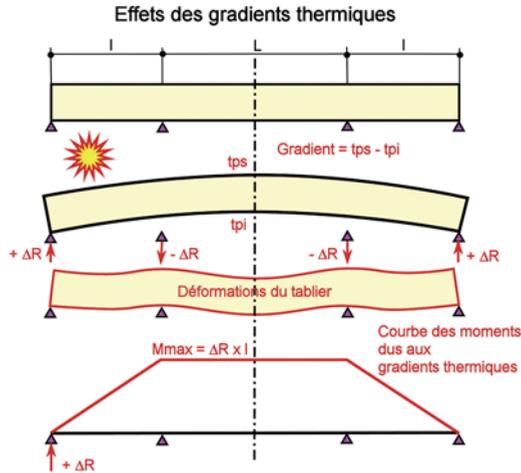
Figure 2.24. Croquis explicatif des effets des gradients thermiques (D. Poineau).

Dans les structures hyperstatiques en béton précontraint conçues avant les années 1970 (voire, construites pendant les années 1976 et 1977), les différences de températures entre les fibres supérieures et inférieures (effets de l'ensoleillement parfois combiné à la mise en place d'enrobés), dont la prise en compte n'était pas clairement explicitée par les règles de calcul antérieures, ont engendré des déformations qui, gênées par l'hyperstaticité de la structure, ont amené une redistribution d'efforts (donc une majoration des sollicitations) qui ont été la cause de fissurations. Il est à noter que les différences de températures transversales (entre les âmes) créent également des sollicitations thermiques (se reporter à l'Eurocode 1 partie 1-5 : « Actions thermiques »).

Ces mêmes phénomènes existent dans les structures hyperstatiques en béton armé, mais la fissuration du béton armé, qui se développe sous ces actions thermiques, réduit l'inertie des sections et, par la même, l'intensité des sollicitations d'où une sorte d'autolimitation de l'importance des fissurations masquant ainsi les phénomènes.

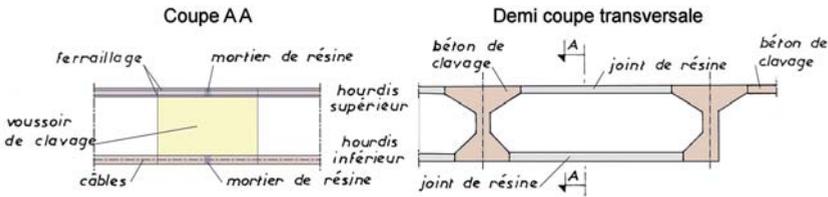
En effet, lors de la construction par encorbellements successifs de cet ouvrage et avant la réalisation de la continuité de la travée centrale, les gradients thermiques provoquaient pendant la journée des flèches différentielles entre les extrémités des demi-fléaux telles que leur alignement ne pouvait être obtenu. Une procédure spécifique de clavage a dû être mise au point : un joint de clavage de quelques centimètres de largeur en mortier de résines a été réalisé au début d'une nuit entre les extrémités des hourdis inférieurs et supérieurs de la poutre-caisson à trois âmes. Le matin, une fois le mortier durci, quelques câbles de continuité ont été mis en tension pour assurer la continuité de la travée. Ensuite, les âmes et les encorbellements ont pu être bétonnés classiquement et le reste des câbles de continuité mis en tension.

Figure 2.25. Principe du clavage du pont de Verberie sur l'Oise (d'après Y. Guyon).

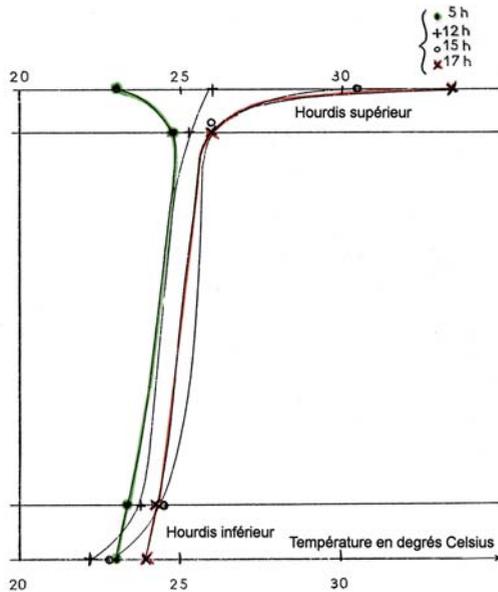
Ce phénomène a été également mis en lumière au pont de Champigny-sur-Yonne pont expérimental où le LCPC souhaitait mesurer les effets des redistributions d'efforts par déformations différées gênées au moyen de pesons. Ces pesons ont montré que pendant une journée ensoleillée, les réactions d'appui sur les culées augmentaient de plus de 20 tonnes pour un gradient thermique linéaire de près de 10 °C (gradient linéaire équivalent au gradient réel mesuré à l'aide de thermocouples). La figure 2.26 montre les courbes réelles de distribution de températures du pont de Champigny : la courbe verte est obtenue à 5 h du matin, tandis que la courbe rouge l'est à 17 h.

Figure 2.26. Gradients thermiques réels du pont de Champigny (D. Poineau).

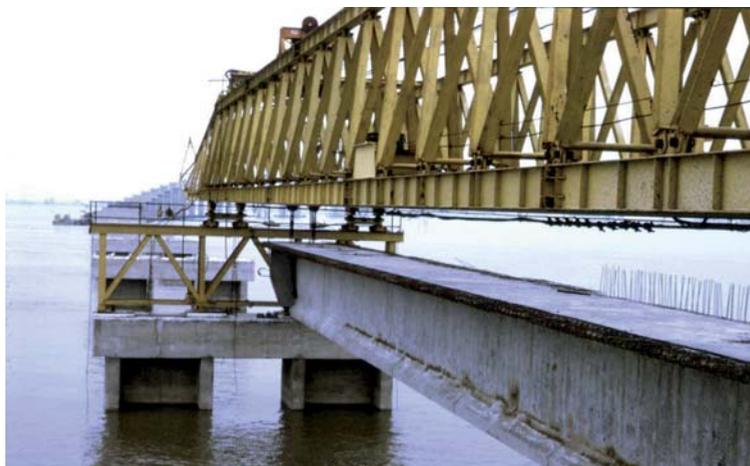
Figure 2.27. Pose des poutres de VIPP au pont de Saint-Nazaire (D. Poineau).

- Les longs viaducs d'accès au pont de Saint-Nazaire - Saint-Brévin (1975) constitués de poutres préfabriquées de 50 mètres de portée et précontraintes par le procédé KA.

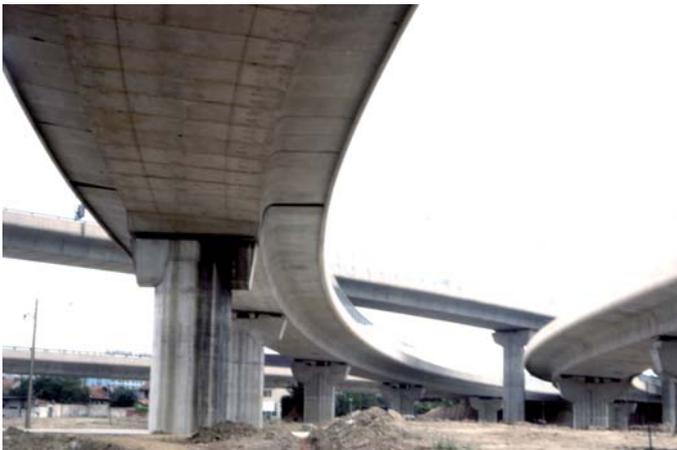
Figure 2.28. Tabliers de l'échangeur A 4-A 86 de Saint-Maurice (SETRA).

- Le pont d'Ottmarsheim déjà cité ;
- L'échangeur de Saint-Maurice entre l'autoroute A 4 et l'autoroute A 86 près de Paris (1980) comportant de nombreux viaducs entrelacés à voussoirs préfabriqués pour une surface totale de 36 000 m² (Fig. 2.28) ;

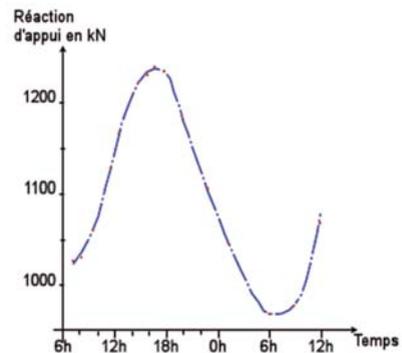
rive droite enregistrée pendant une journée ensoleillée ; cette variation journalière d'environ 200 kN est du même ordre de grandeur que la valeur de la redistribution de la réaction sous l'effet du fluage à long terme. La courbe d'évolution des réactions d'appui en fonction du temps, qui avait été enregistrée, montre parfaitement à quel moment la fissuration s'est développée dans le tablier. Une précontrainte additionnelle de renforcement a été mise en place après un réglage sur plus d'une année des réactions d'appui par

Figure 2.29. Pont de Champigny-sur-Yonne : variation de la réaction d'appui sur culée sous l'effet du gradient thermique (LCPC).

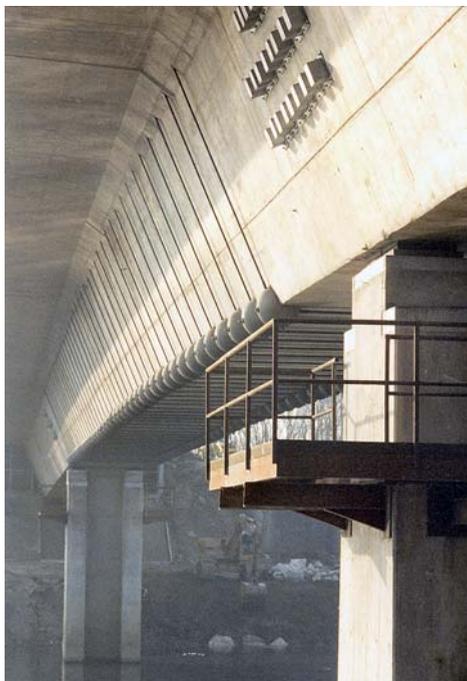
vérinages successifs sur les deux piles (les vérinages ont eu pour but de retrouver les valeurs des réactions d'appui juste au moment de la fissuration) (Fig. 2.30) ;

Figure 2.30. Le pont de Champigny-sur-Yonne après réparations (SETRA).

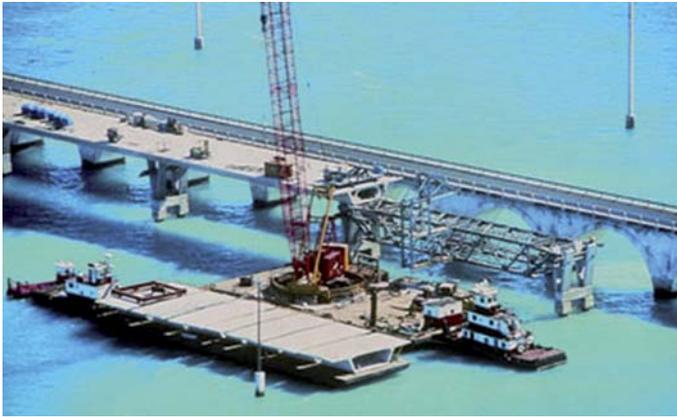
Figure 2.31. Le pont de Long Key (Floride) en cours de construction (Association Eugène Freyssinet).

L'exemple des ponts des Keys en Floride, construits sur des projets du bureau d'étude Figg and Muller, sous la direction de Jean Muller : les ponts de Long Key (100 travées de 36 m avec une continuité par groupe de 8 travées, et des voussoirs de longueur 5,6 m), Channel Five et Niles Channel. Ces ouvrages ont été construits au moyen de voussoirs préfabriqués à joints conjugués non collés, et ont été mis en place travée par travée, à l'avancement, d'un voussoir sur pile à l'autre. L'ensemble des voussoirs constituant une travée est posée sur une barge, amenée à côté de la travée à construire (Fig. 2.31). Les voussoirs sont alors pris en charge l'un après l'autre par une bigue flottante, et posés sur un cintre de pose par l'intermédiaire de patins. Une fois tous les voussoirs posés, ils sont réglés à l'aide des dispositifs existant sur ces patins. L'ensemble des voussoirs est serré contre l'un des voussoirs sur pile. Le joint de clavage, qui se crée entre l'autre voussoir sur pile et la travée, est bétonné, puis les câbles de précontrainte sont tendus ; ces derniers sont tous extérieurs au béton. Le cintre de pose est alors enlevé, puis remplacé pour la travée suivante. Cette méthode est économique dans la mesure où l'on dis-

pose facilement de moyens de manutention maritime. Elle a permis d'achever l'ouvrage de Long Key avec près d'un an d'avance sur le délai prévu.

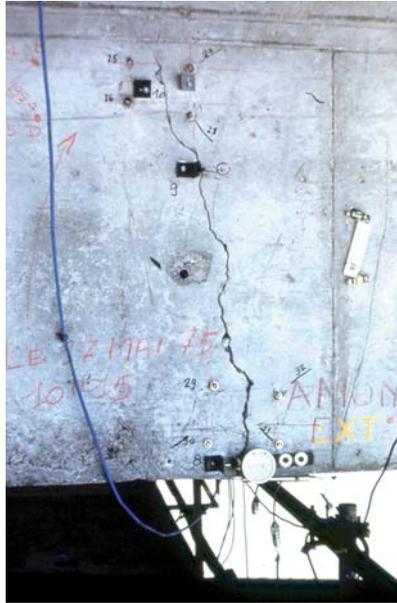
Figure 2.32. Fissure de flexion au pont de Roquemaure sur l'autoroute A 9 (LRPC d'Aix).

de Roquemaure (Fig. 2.32), le viaduc de la Boivre, le pont de Champigny-sur-Yonne, etc.

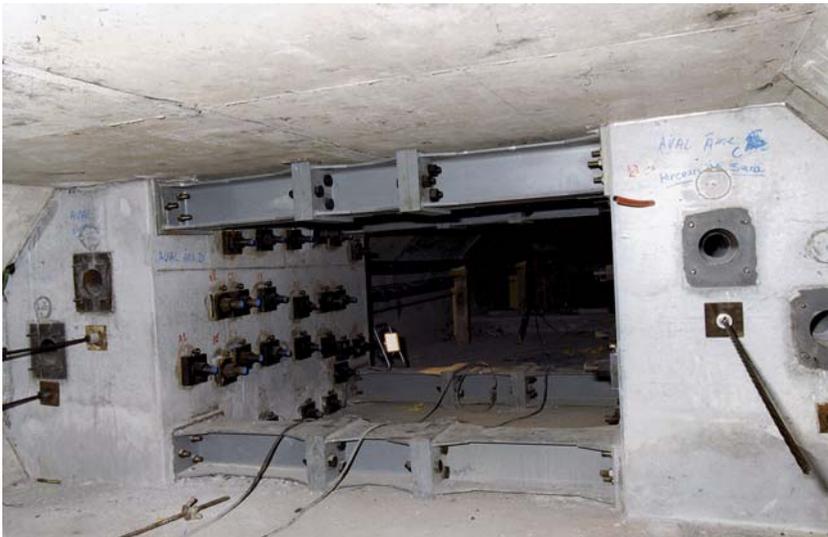
Figure 2.33. Massif d’ancrage de la précontrainte additionnelle de réparation du pont de Châlons-en-Champagne (SETRA).

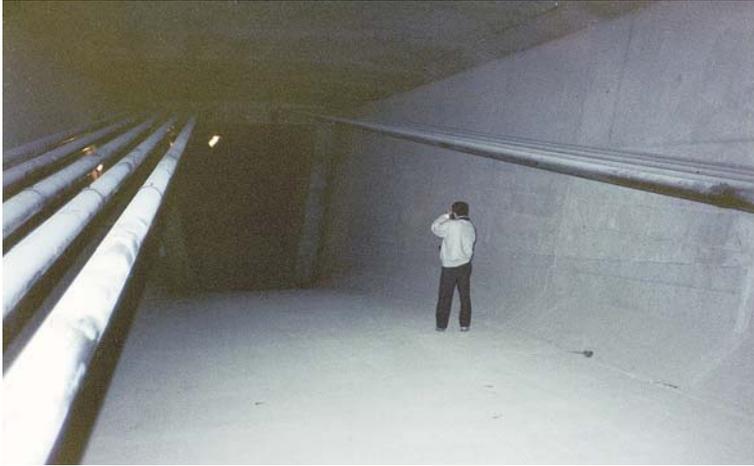
Certains ponts sont « à précontrainte totalement extérieure » au béton. Cette précontrainte se présente sous forme de câbles continus courants sur plusieurs travées qui équilibrent les sollicitations développées sous le poids propre, le poids des superstructures, les charges d’exploitation, etc. C’est le cas, par exemple, des viaducs de Sermenaz près de Lyon, Jules-Verne à Amiens et de Val-Durance de l’autoroute A 51.

Figure 2.34. Précontrainte extérieure du viaduc de Roquebillière (Lot) (D. Poineau).

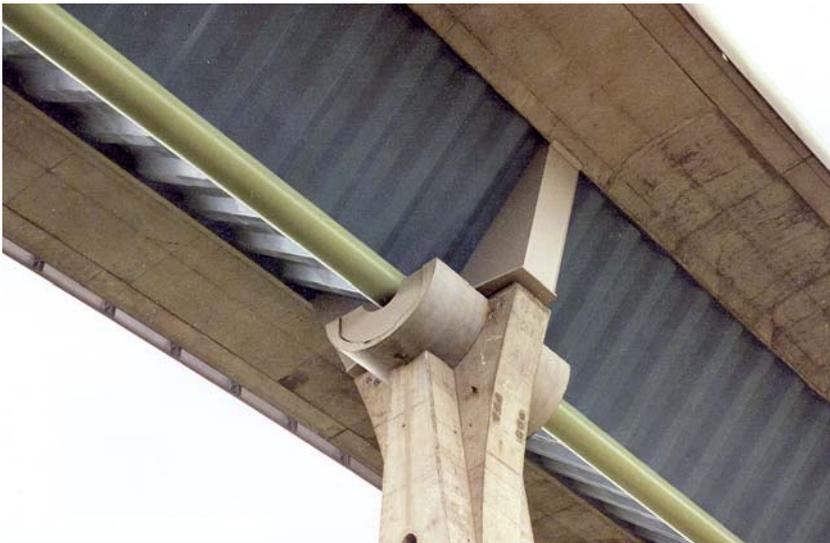
Figure 2.35. Viaduc du Val-Maupré à Charolles (D. Poineau).

- le viaduc de Charolles, dit du Val-Maupré (Fig. 2.35), terminé en 1988, dont le tablier de forme triangulaire en ossature mixte à âmes plissées, est précontraint par des câbles extérieurs (cet ouvrage fut poussé sur son tube métallique reliant les deux âmes métalliques inclinées en forme de V) ;

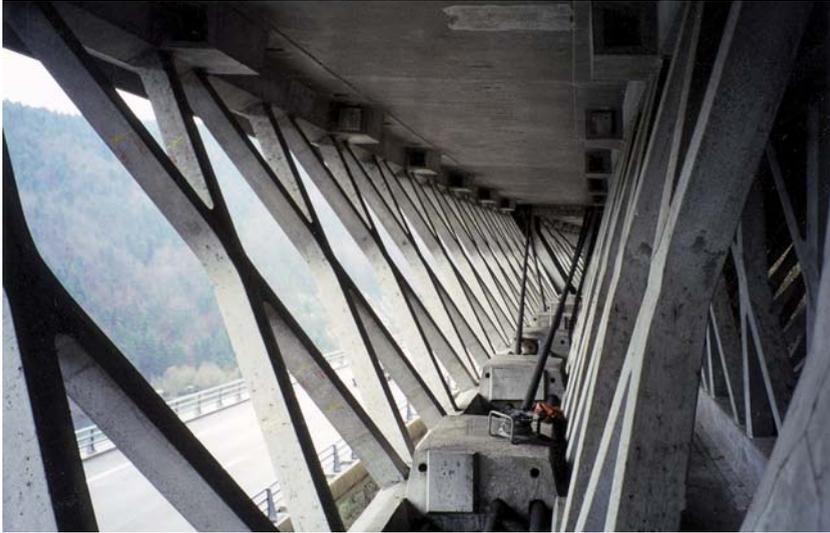
Figure 2.36. Viaducs de Sylans et Glacières (D. Poineau).

- les viaducs de Sylans et Glacières (Fig. 2.36), dont la conception est voisine de celle du pont de Bubiyan, mais ici les âmes triangulées sont précontraintes. Ils ont été exécutés avec un béton à hautes performances de classe de résistance B 65. Ils sont constitués de voussoirs préfabriqués mis en place à l'avancement (suite à quelques défauts de réalisation des injections, quelques barres de triangulation se sont fissurées sous les effets du gel de l'eau de ressuage du coulis d'injection. Ces barres ont été rapidement réparées) ;

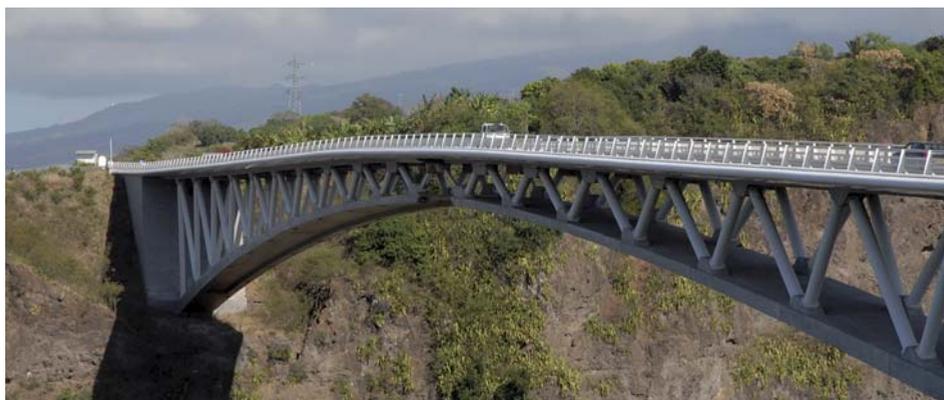
Figure 2.37. Le pont du Bras de la Plaine, à La réunion (B. Godart).

- le pont en arc sur le Bras de la Plaine à La Réunion qui a été terminé en 2002 (Fig. 2.37). Le tablier de 260 mètres de portée est constitué par deux hourdis précontraints, reliés par des âmes triangulées, constituées par des tubes métalliques. À la clé, le hourdis inférieur est interrompu. La précontrainte mixte est constituée de câbles 12T15 et 19T15 de classe 1 960 MPa ;

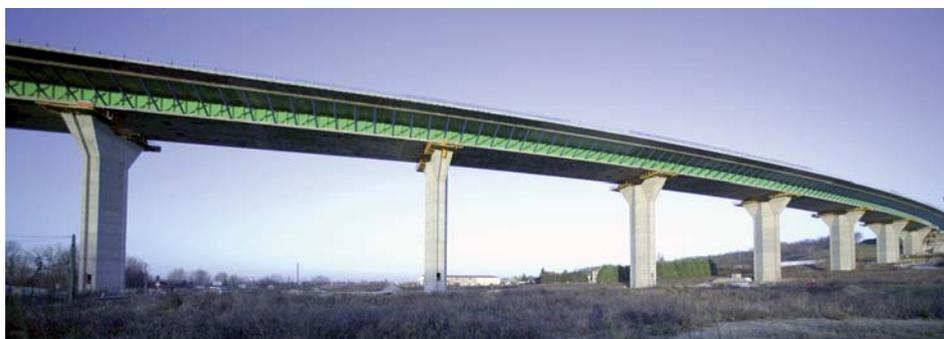
- le viaduc de Meaux (Fig. 2.38) terminé début 2005, de 1194 mètres de longueur (34,155 m - 49,68 m - 7 × 52,785 m - 5 × 55,89 m - 93,15 m - 55,89 m - 4 × 52,785 m - 2 × 49,68 m) est destiné au contournement de la ville de Meaux par la RN 3. Le tablier de cet ouvrage est un mono-caisson à bracons métalliques constitué par deux hourdis réunis par des âmes métalliques dites « plano-tubulaires ». Il fut mis en place par poussage. La précontrainte est de type mixte.

Figure 2.38. Le viaduc de Meaux.(SETRA)

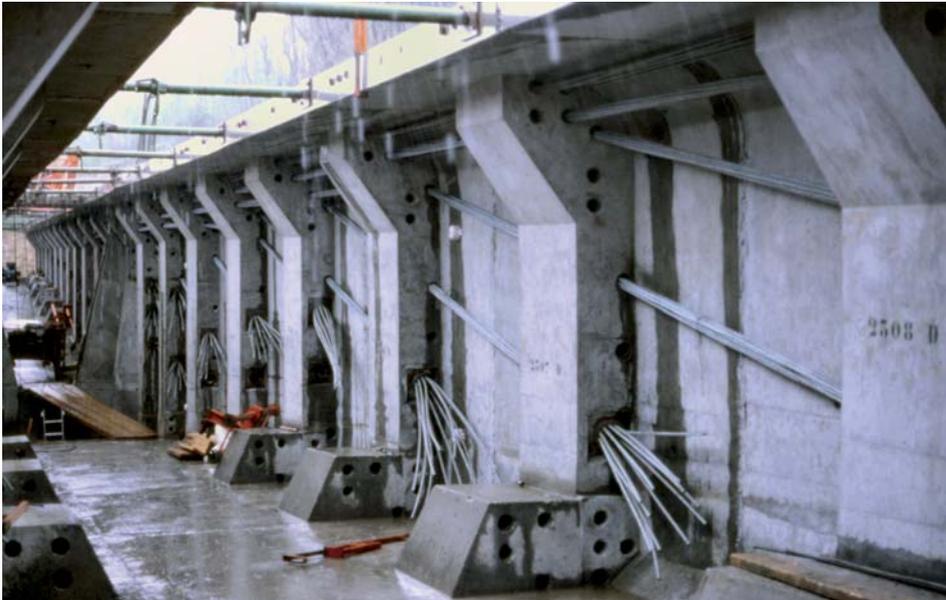
- le viaduc de Sermenaz (Fig. 2.39) près de Lyon, terminé en 1984, dont le tablier est constitué de demi-voussoirs préfabriqués reliés par des bandes de hourdis coulées en place. La précontrainte est totalement extérieure au béton, galvanisée et sans protection des câbles (en 2008, un câble galvanisé, situé à ras du hourdis inférieur, près de l'une des extrémités de l'ouvrage, s'est rompu par corrosion, suite à un séjour prolongé dans une flaque d'eau qui stagnait à l'intérieur du caisson) ;

Figure 2.39. Viaduc de Sermenaz en cours de construction (D. Poineau).

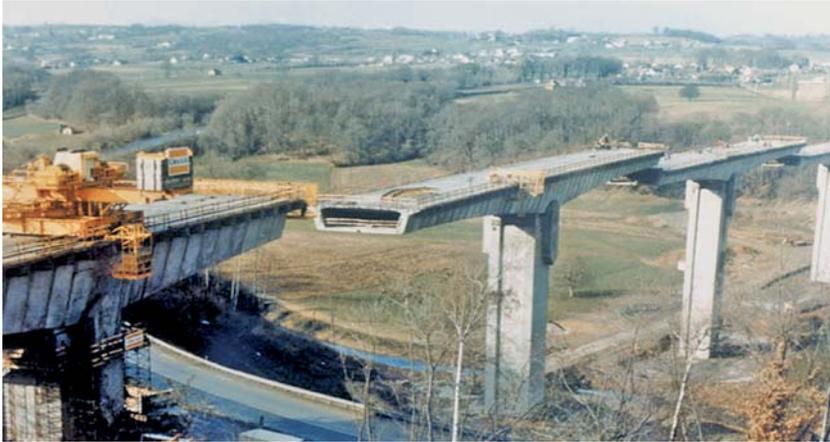
Figure 2.40. Construction des fléaux du viaduc de l'Arrêt-Darré avant leur basculement (SETRA).

gués-collés et précontraintes verticalement. Les cinq fléaux constituant le tablier ont été construits à l'horizontal avec des voussoirs préfabriqués (Fig. 2.40), puis inclinés de 6 degrés, angle correspondant à la pente définitive de l'ouvrage. Après clavage des fléaux, les encorbellements ont été coulés en place par piano-tage avec deux équipages mobiles.

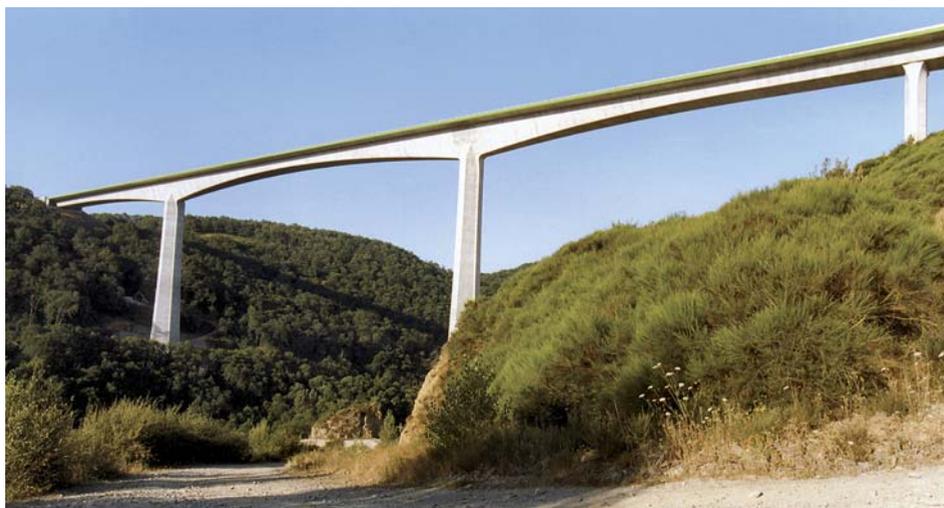
Figure 2.41. Viaduc de Tanus sur le Viaur (SETRA).

- le viaduc de Tanus (Fig. 2.41) franchissant la vallée du Viaur sur la déviation de la RN 88 (1995-1998) qui a une longueur de 572,60 mètres. Il comporte une travée centrale de 190 mètres, encadrée par deux travées de 130 mètres. Le tablier de cet ouvrage culmine à plus de 100 mètres de hauteur. Il supporte quatre voies de circulation et est constitué par un mono-caisson à âmes inclinées construit à l’aide d’équipages mobiles et à précontrainte mixte ;

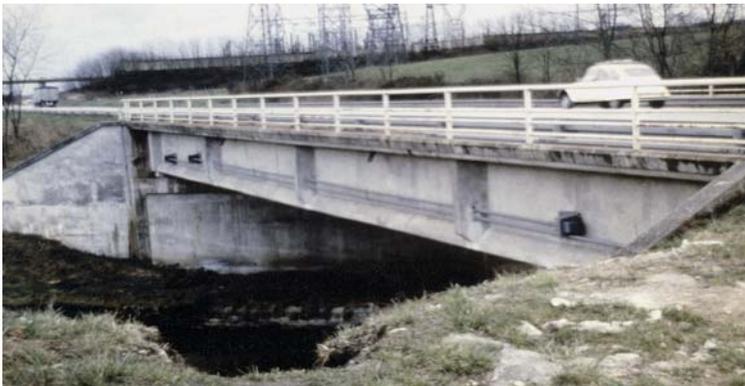
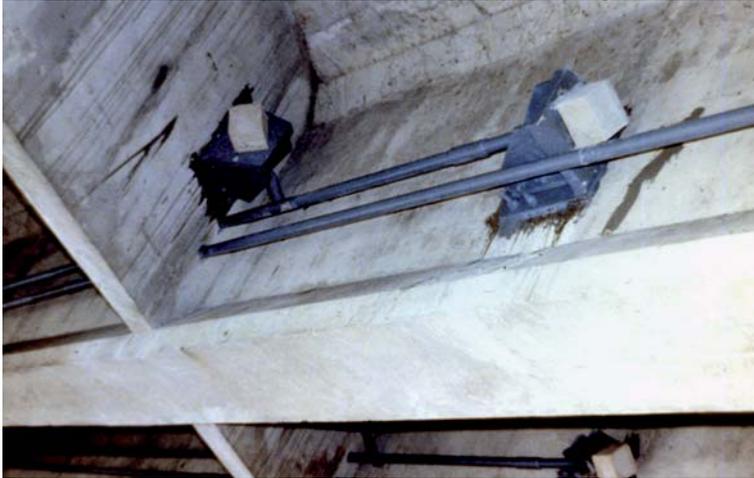
Figure 2.43. Renforcement du pont sur le canal du Centre (DDE).

Figure 2.44. Pont sur le canal du Centre - Détails du renforcement (DDE).

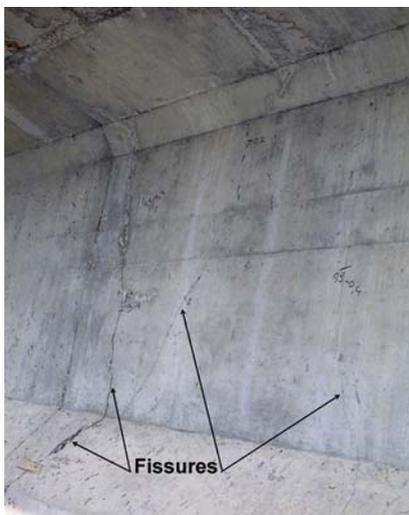
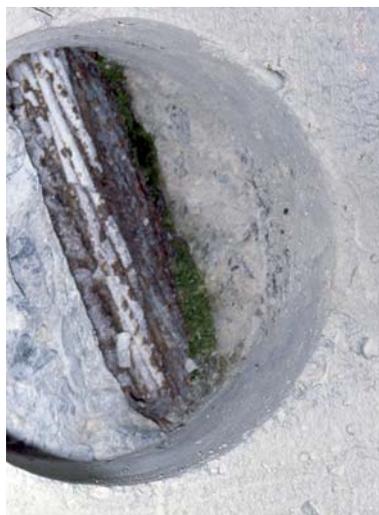
Figure 2.45. Fissure d'une poutre du viaduc du Vallon-Charretier, Var (D. Poineau).

Figure 2.46. Fissure d'une poutre du viaduc du Vallon-Charretier, Var (D. Poineau).

présente des exemples de désordres liés à la corrosion des armatures dans les ponts à poutres préfabriquées post-contraintes de type VIPP.

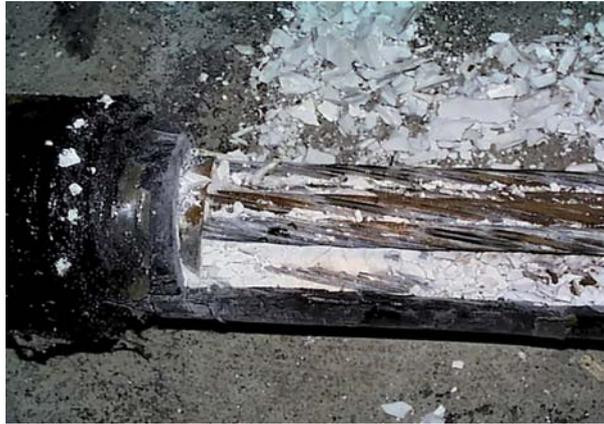
Figure 2.47. Pâte blanchâtre et câble corrodé (DDE).

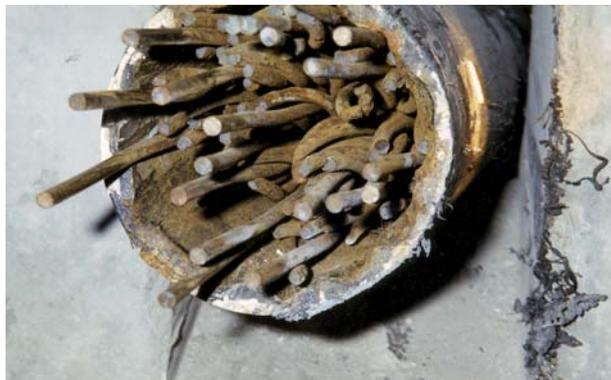
Figure 2.48. Rupture par corrosion d'un câble du viaduc de Val-Durance. Noter la conjugaison de ruptures anciennes et plus récentes (D. Poineau).

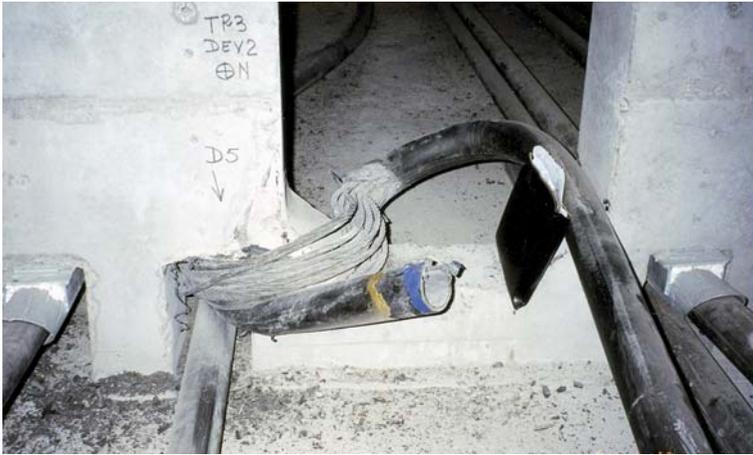
Figure 2.49. Viaduc de Val-Durance, fouettement d'un câble rompu (D. Poineau).

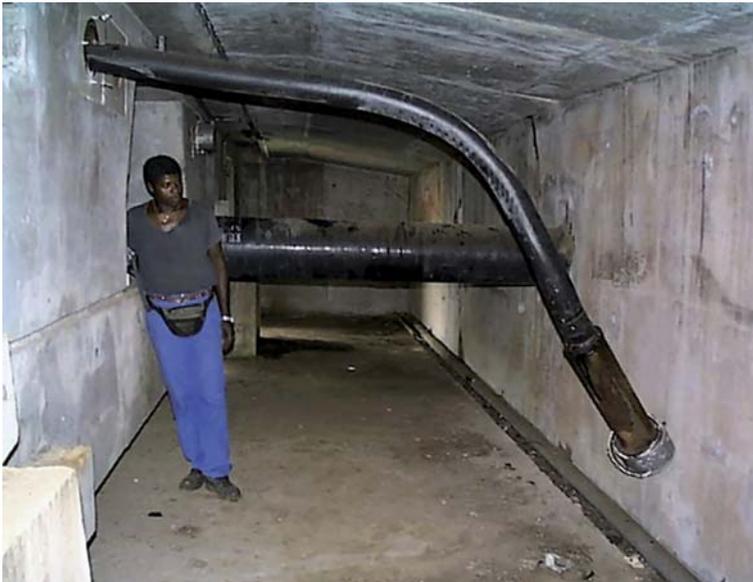
Figure 2.50. Pont de La Rivière-d'Abord, expulsion de l'extrémité du câble rompu (DDE).

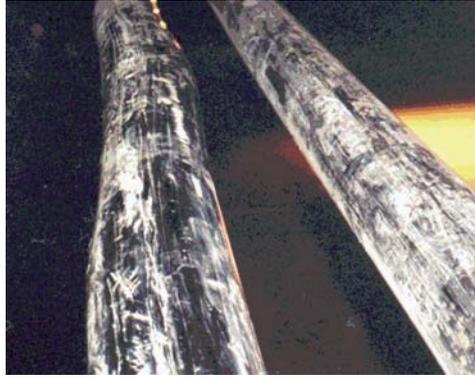
Figure 2.51. Gaine en PEHD déformée (D. Poineau).
