Historique de la construction des ponts en béton précontraint

2.1. INTRODUCTION

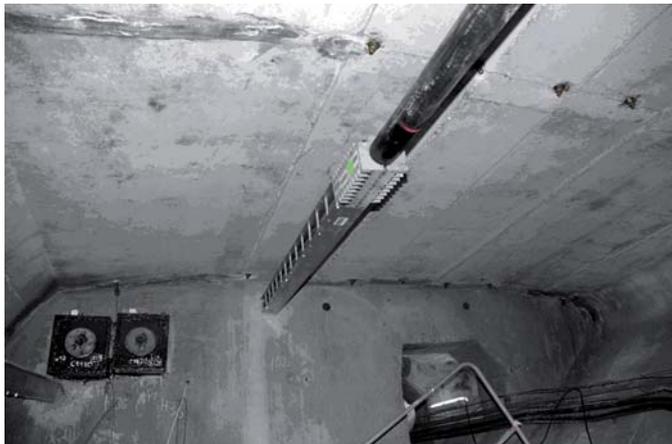
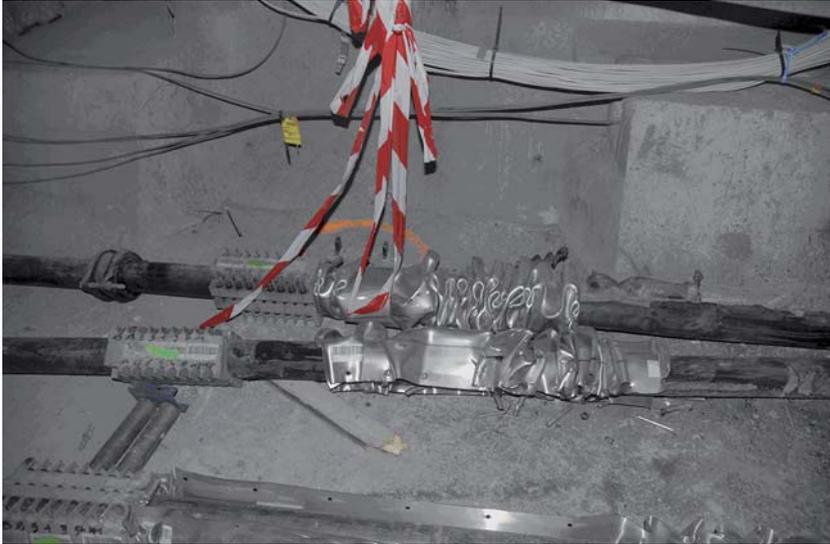
Figure 2.52. Viaduc de Saint-Cloud : amortisseur en place avant la coupe du câble (LCPC).

Figure 2.53. Viaduc de Saint-Cloud : amortisseurs déformés après la coupe du câble (LCPC).

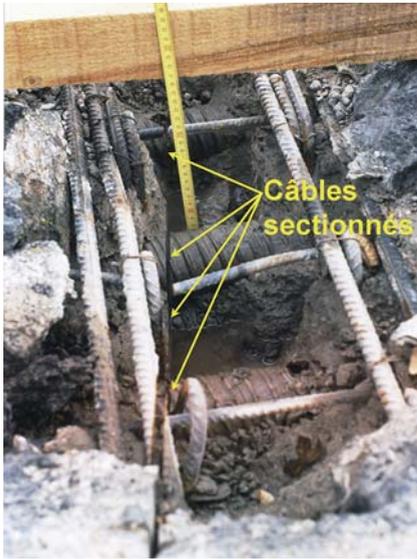
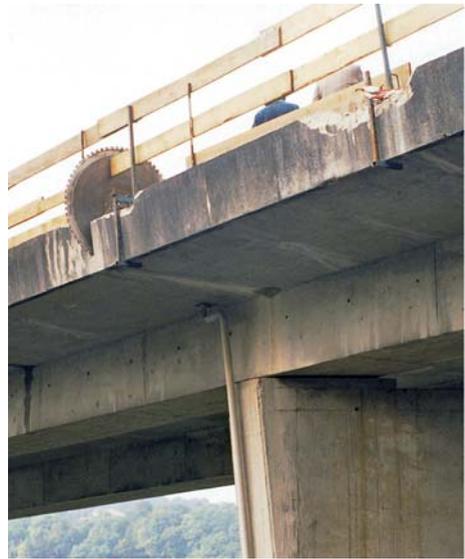
Figure 2.54. Câbles coupés sur le pont de Behonne (D. Poineau).

Figure 2.55. Lame de scie coincée dans l'encorbellement du pont de Behonne (D. Poineau).

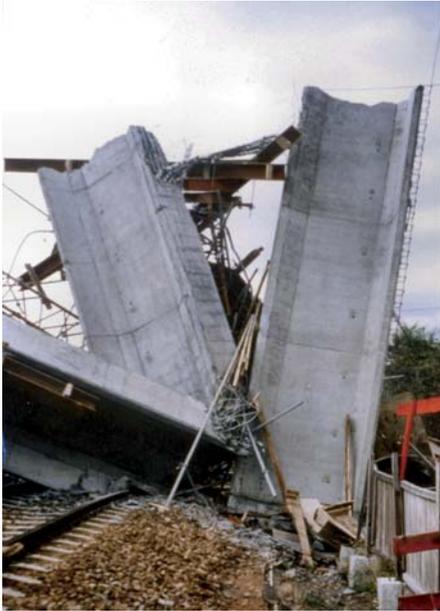
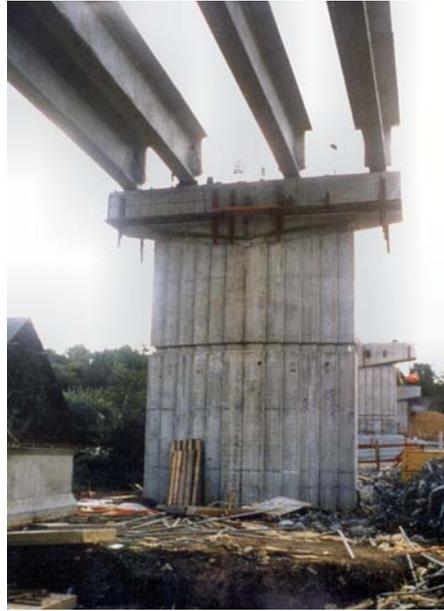
Figure 2.56. Accident de Bernay, chutes de poutres de VIPP sur les voies ferrées (D. Poineau).

Figure 2.57. Pont de Bernay, poutres sur cales et non contreventées (D. Poineau).

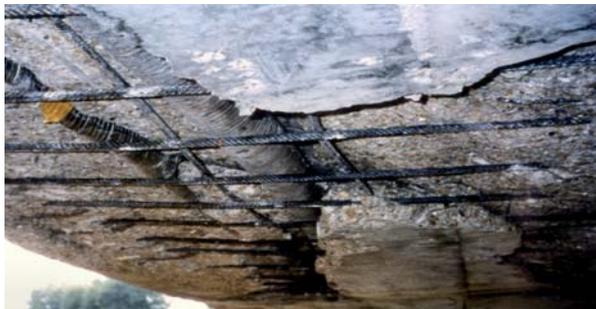
Figure 2.58. Pont de Montereau, poussée au vide provoquant le feuilletage du hourdis (D. Poineau).

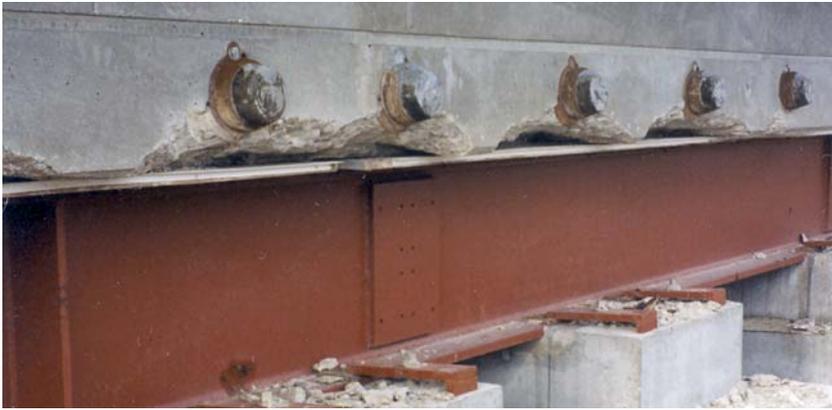
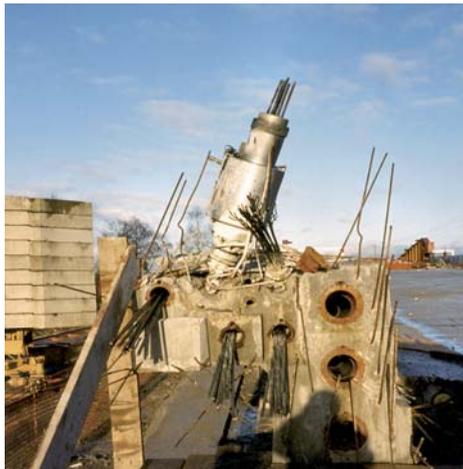
Figure 2.59. Pont à Nemours, éclatements du béton des ancrages transversaux (D. Poineau).

Figure 2.60. Pont à Nemours, écrasement total du béton sous l'ancrage et mise à la verticale du vérin (D. Poineau).

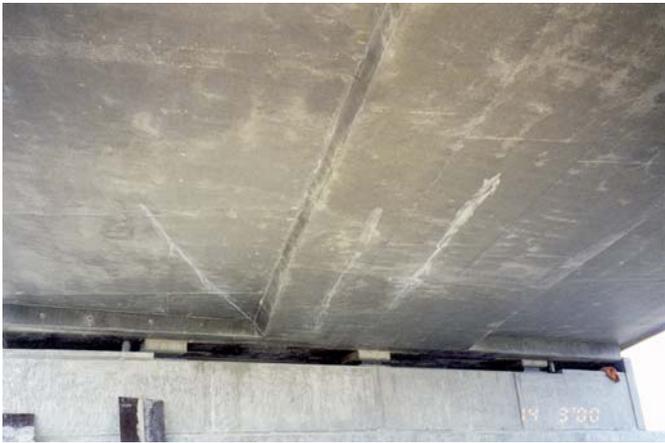
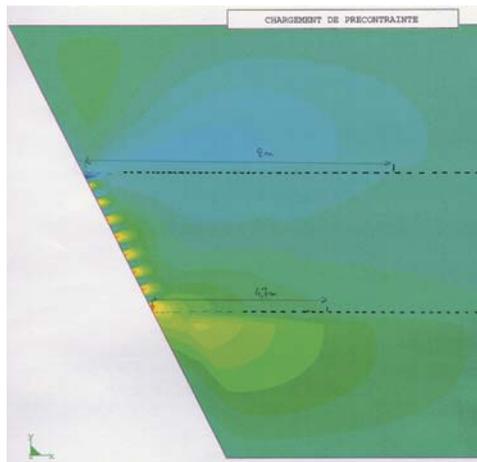
Figure 2.61. Pont à Chasseneuil, fissures de diffusion (D. Poineau).

Figure 2.62. Pont à Chasseneuil, concentration de contraintes dans l'angle aigu (SETRA).

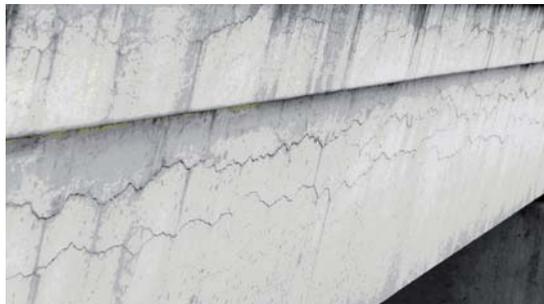
Figure 2.63. Poutre de PRAD fissurée par une réaction sulfatique interne (B. Godart).

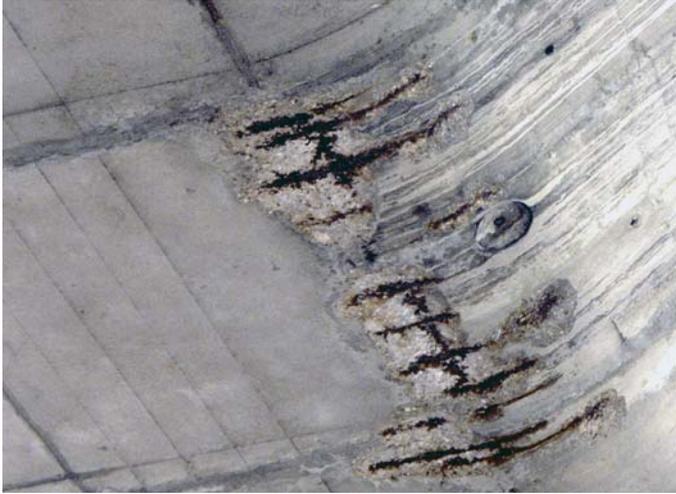
Figure 2.64. Corrosion des armatures passives sur un pont en BP (D. Poineau).
