LA DÉCONSTRUCTION DU VIEUX PONT DE TÉRÉNEZ - UNE PREMIÈRE DE CETTE ENVERGURE EN BRETAGNE

AUTEURS : GOYER THIERRY, CHEF DU SERVICE GÉNIE-CIVIL & OUVRAGES D'ART, INGÉROP CONSEIL ET INGÉNIERIE - BOUDOT NICOLAS, RESPONSABLE CELLULE OUVRAGE D'ART DU STRP, CONSEIL GÉNÉRAL DU FINISTÈRE

TROIS ANS ET DEMI SEULEMENT APRÈS LA CONSTRUCTION DU NOUVEL OUVRAGE, LA DÉCONSTRUCTION DU PONT SUSPENDU DE TÉRÉNEZ EST EN COURS D'ACHÈVEMENT. CHRONIQUE D'UNE OPÉRATION DYNAMIQUE ET RESPECTUEUSE DE CE SITE REMARQUABLE EN BRETAGNE. PLACE À DEUX BELVÉDÈRES QUI PERMETTRONT DE CONTEMPLER LA VALLÉE DE L'AULNE ET L'EMBLÉMATIQUE PONT HAUBANÉ COURBE INAUGURÉ EN EN AVRIL 2011.

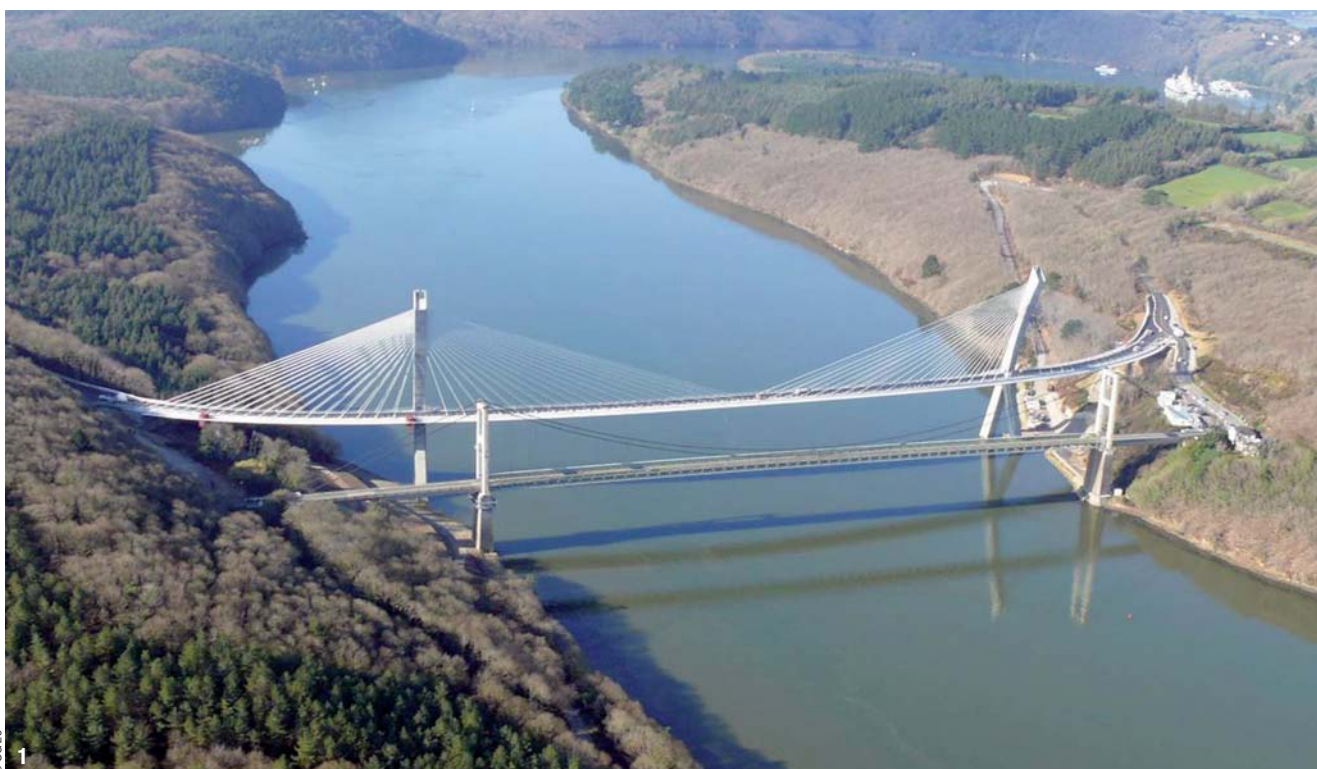
1- Vue aérienne avant travaux du vieux pont suspendu et du nouveau pont haubané.

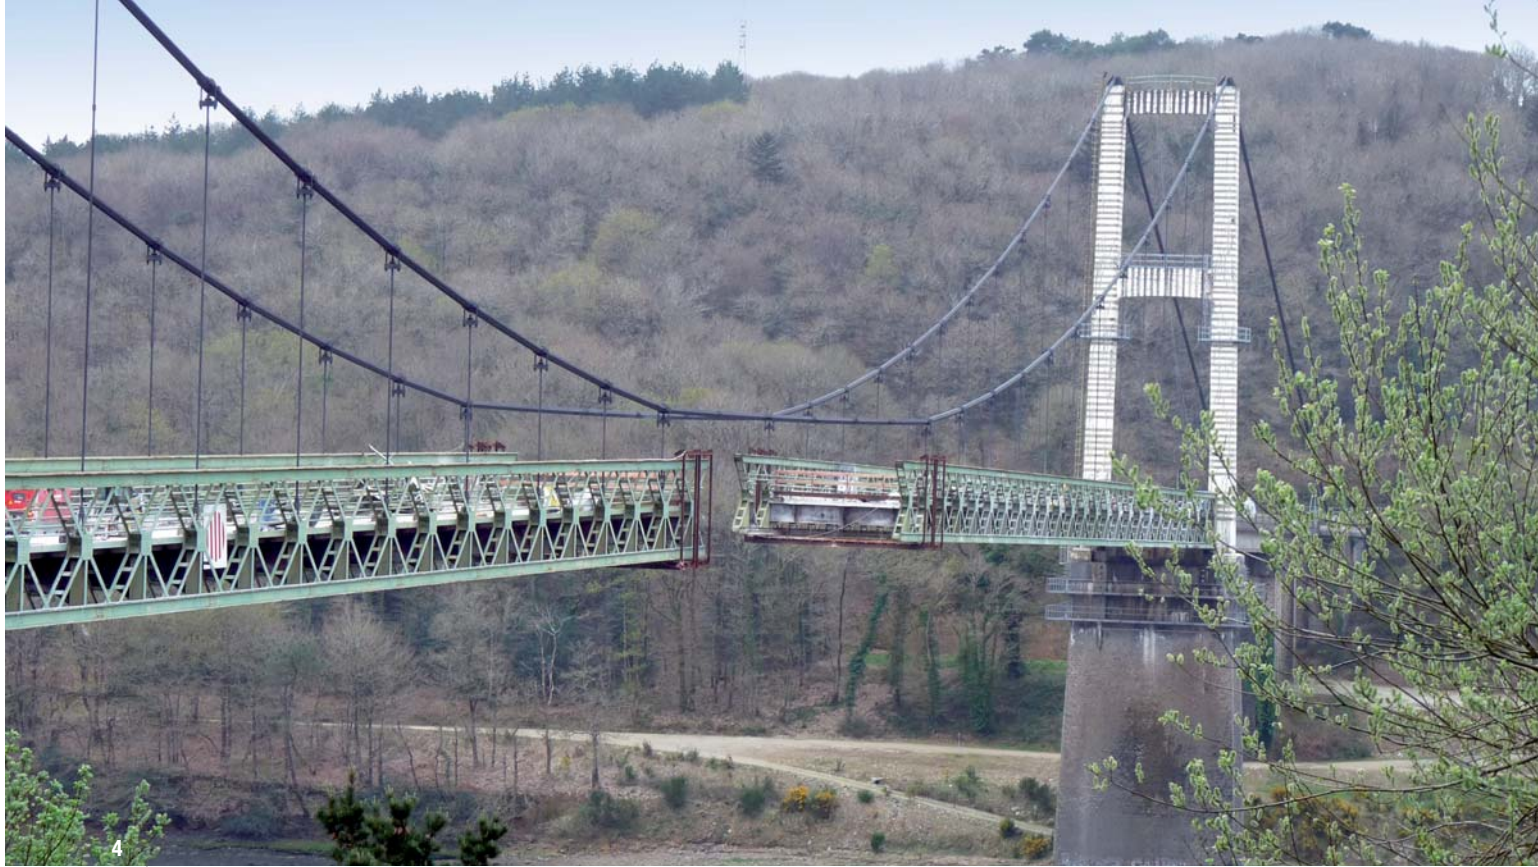
4- Vue rive droite - Déconstruction menée simultanément et symétriquement du centre de l'ouvrage vers les rives.

pour être transportés ensuite sur la rive (figures 4 à 11).

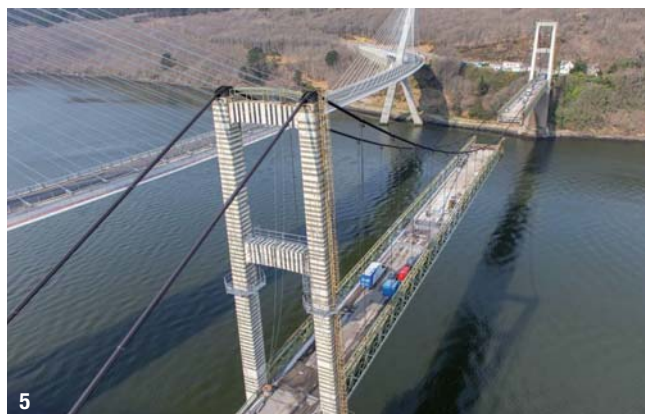
5- Vue aérienne rive gauche - Déconstruction menée simultanément et symétriquement du centre de l'ouvrage vers les rives.

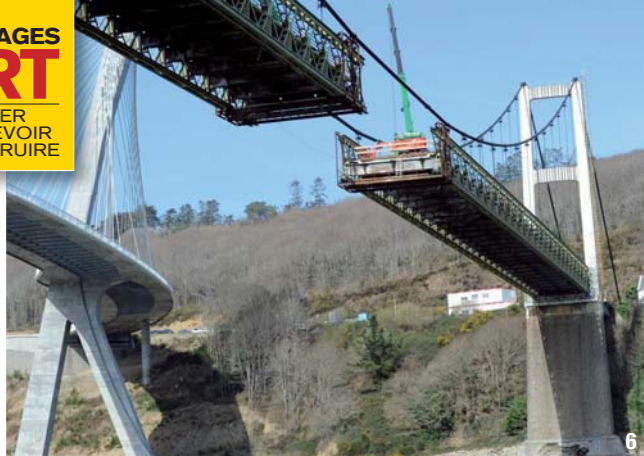
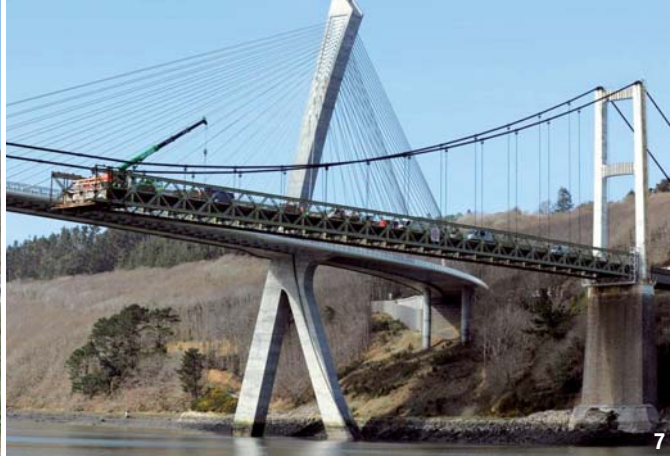
6 & 7 - Vue rive gauche - Déconstruction menée simultanément et symétriquement du centre de l'ouvrage vers les rives.

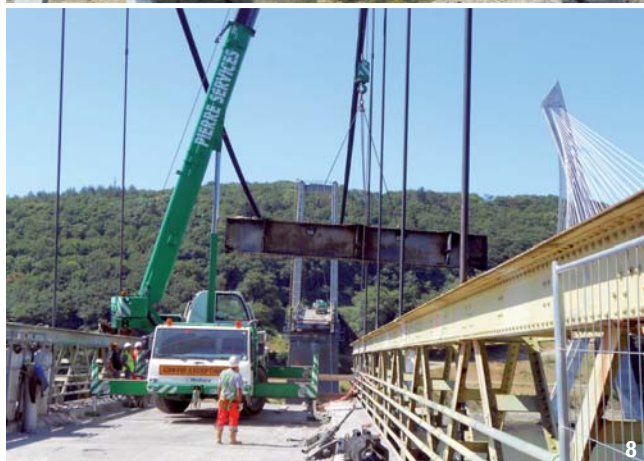
8 - Vue depuis le tablier RD - Retrait d'une pièce de pont après découpe.

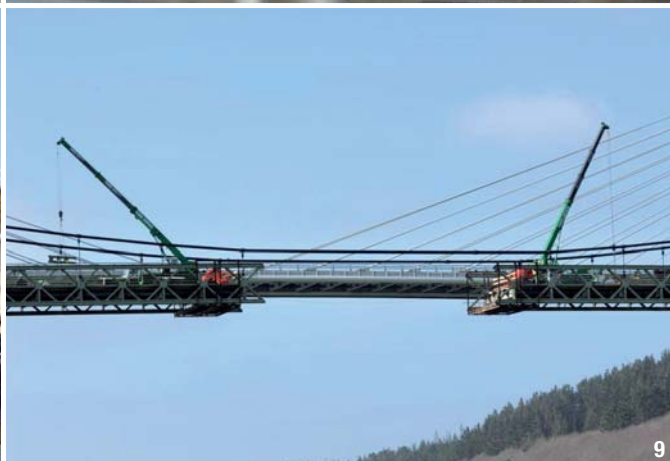
9 - Déconstruction menée simultanément et symétriquement du centre de l'ouvrage vers les rives.

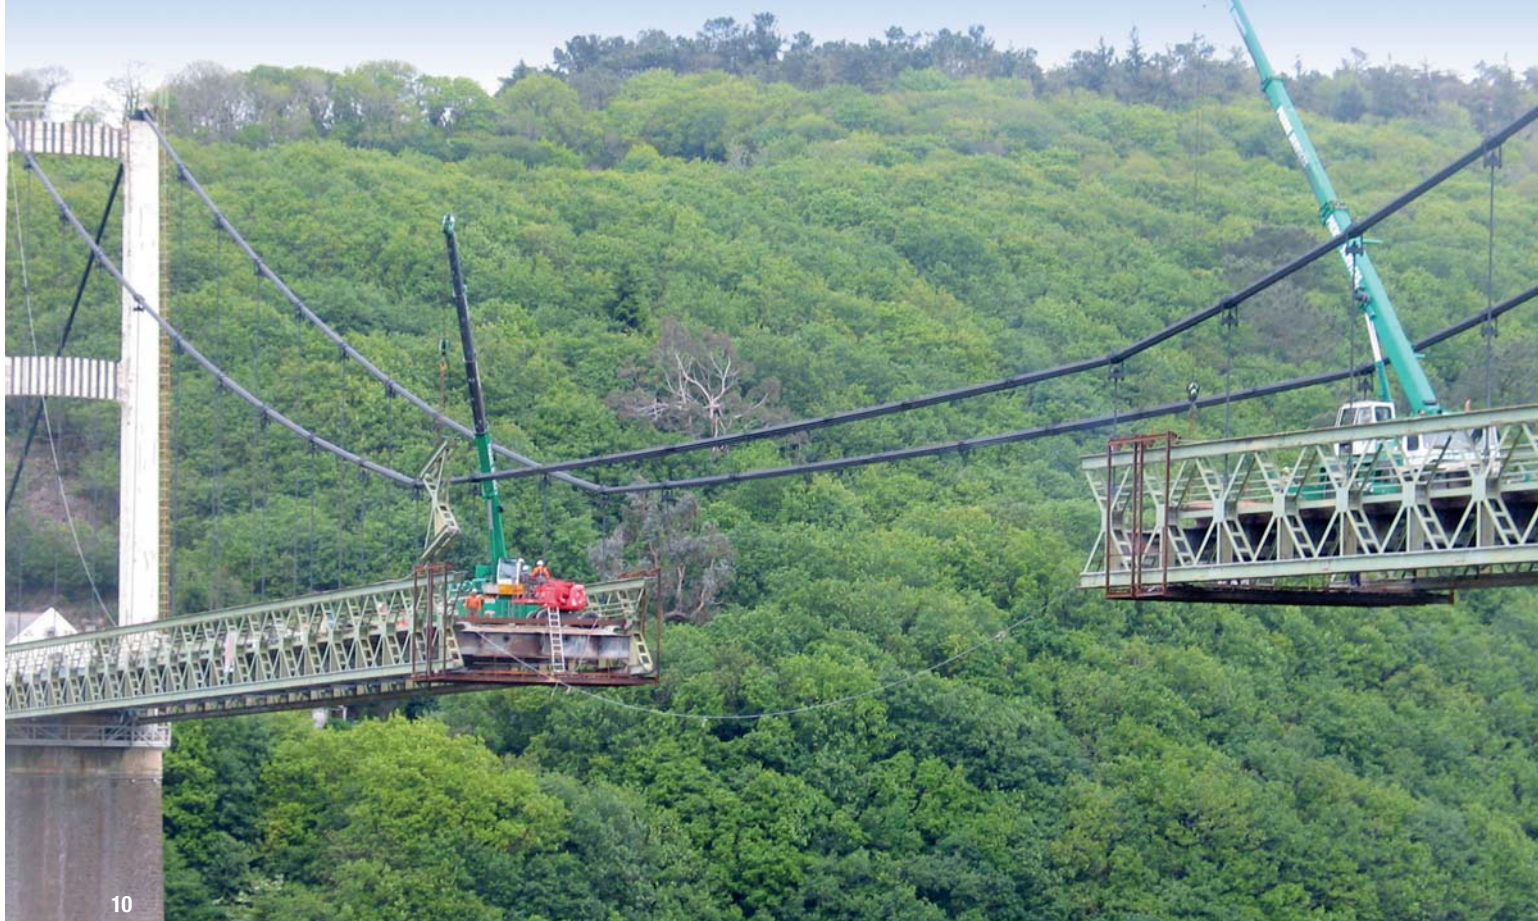
10
© CG 29

10 & 11- Déconstruction menée simultanément et symétriquement du centre de l'ouvrage vers les rives.

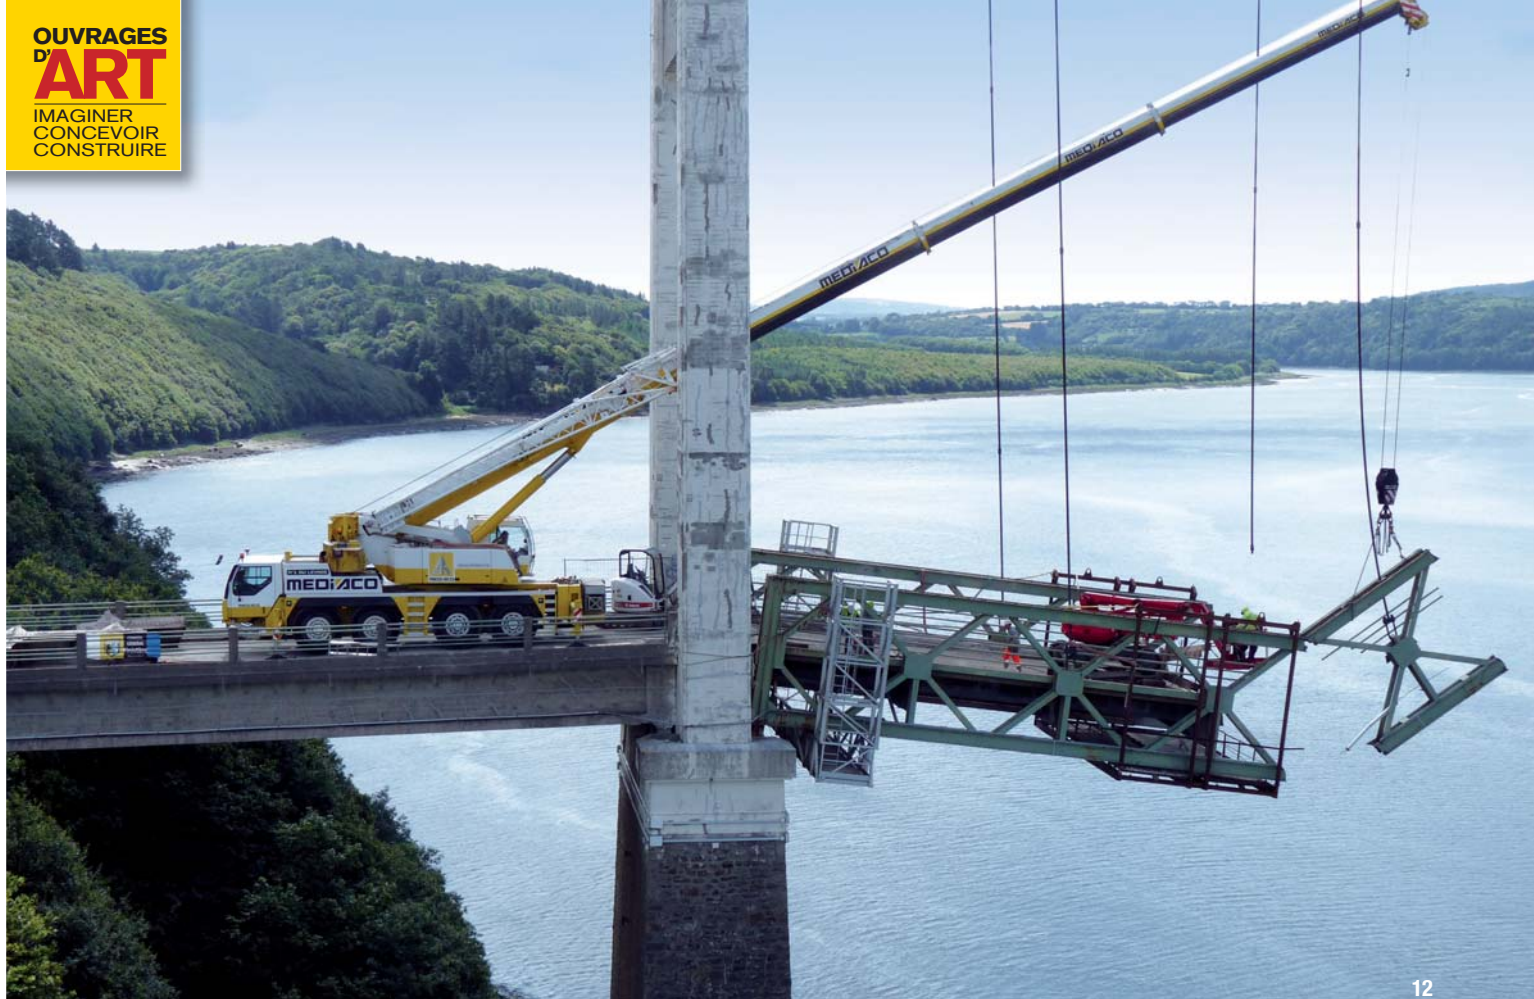
12

12- Découpe et retrait d'une partie de la poutre de rigidité au droit de l'avant dernière suspente.

Étape 6 : Les suspentes sont coupées en parties haute et basse au chalumeau et déposées à la grue à l'aide de sangles (figure 12).

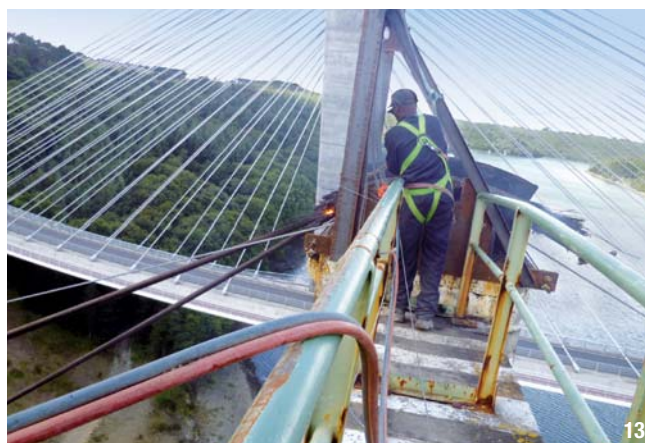
13

13- Découpe en tête de pylône d'un toron « câble de retenue ».

Étape 7 : Les câbles porteurs sont déposés à l'aide d'un câble tracteur avec poulie installé entre les 2 pylônes, depuis les rives, puis découpés soit au chalumeau soit à la cisaille hydraulique

selon le niveau d'empoussièrement provoqué (figure 13).

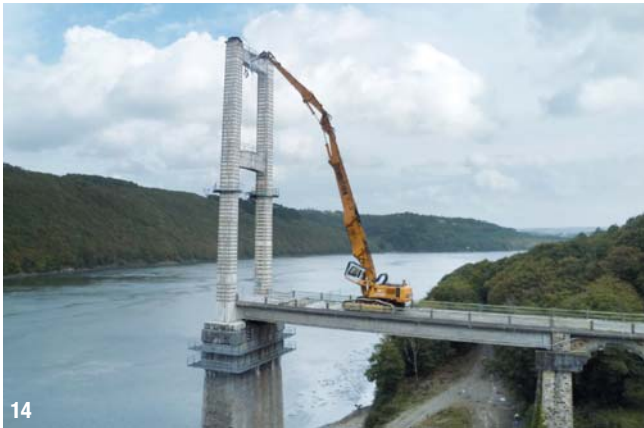
14

14- Démolition du pylône rive gauche avec une pelle à grand bras.

Étape 8 : Les traverses inférieures et supérieures des pylônes sont broyées ; un batardeau est installé en pied de pile pour récupérer les gravats (figure 14).

Étape 9 : À l'exception du bloc de 15 t qui sera extrait par sciage, les pylônes sont démolis par une pelle mécanique à long bras de 127 t. Le tapis de caoutchouc installé sur la grue permet de limiter la projection de gravats, les faisant glisser en pied de pile.
