Présentation du Département des Pyrénées Atlantiques
Présentation de l'ouvrage d'Osserain RD 933
Contexte du site
Actions menées

Déconstruction pont OSSERAIN - Présentation de l'ouvrage

22 Janvier 2026 - Conférences INSA TOULOUSE
Restitution du chantier démonstrateur du pont d'OSSERAIN

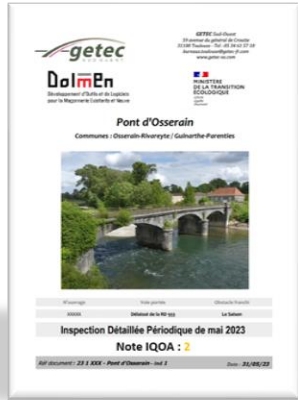
Note IQOA : 2 – 2E
Etat de fonctionnement moyen

- **Fondations et appuis** : lacunes importantes de l'avant-bec pile P2, léger affouillement sol/structure,
- **Structure** : intrados voûtes quelques venues d'eau, interface douelle et bandeaux, zones de disjointoiment peu étendues et de calcite avec stalactites actives en rein.
 Pas de fissures ou de décollement de bandeau,
- **Superstructures** : Rechargements successifs de la chaussée; garde-corps croix de saint Andrés présente plusieurs chocs.

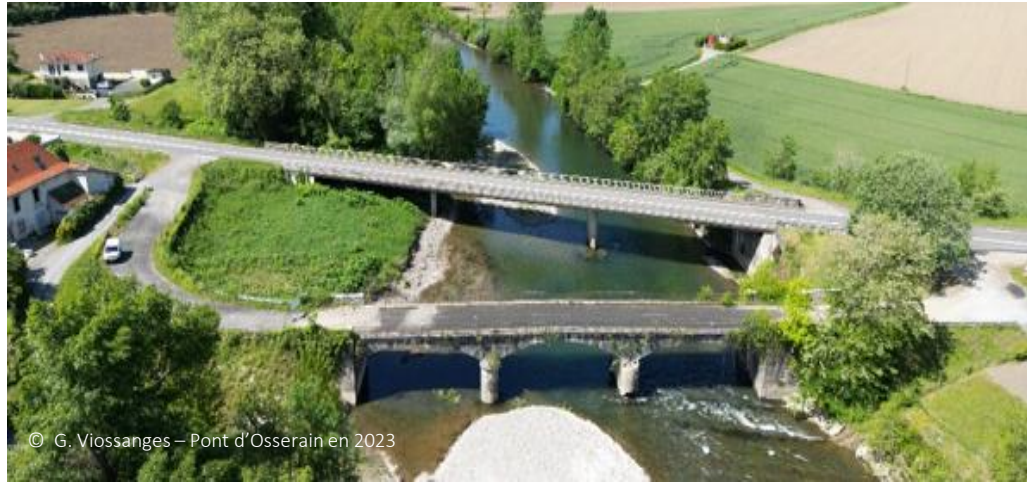
L'ouvrage d'Osserain

Au delà du tracé en plan et du profil en travers non adaptés,

L'ouvrage n'est pas transparent à l'écoulement du Gave du Saison dès l'avènement d'une crue d'une période de retour 10 ans.

Crue du 06 novembre 2011

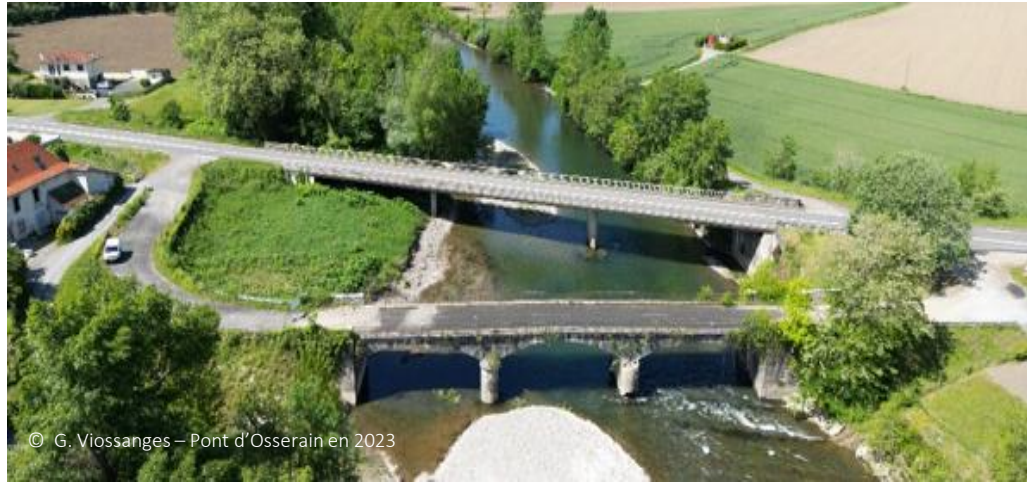
L'ouvrage Osserain

Au delà du tracé en plan et du profil en travers non adaptés,

L'ouvrage n'est pas transparent à l'écoulement du Gave du Saison dès l'avènement d'une crue d'une période de retour 10 ans.

Crue du 06 novembre 2011
