## RÉPARATION ET RENFORCEMENT D'UN VIADUC APRÈS UN SÉISME MAJEUR

## REPAIRING AND STRENGTHENING OF A VIADUCT AFTER A MAJOR EARTHQUAKE

François RAPINAT, Dominique DESCHAMPS, Benoît LECINQ  
FREYSSINET

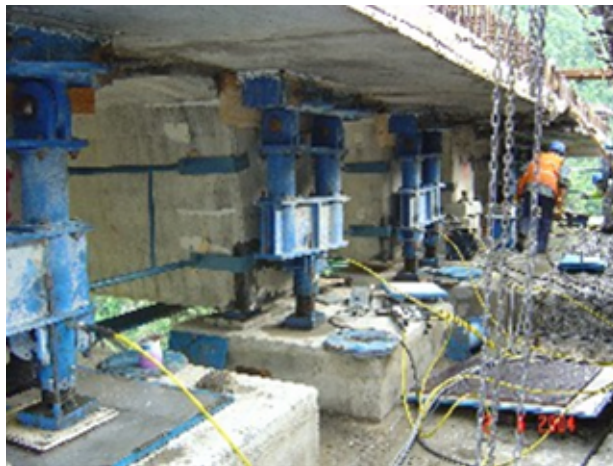
The lifting devices for segments ends (at expansion joints) were rather classical, as the corresponding beam-ends were located well above the pierheads. These devices consisted in columns, anchored in the precast beams and resting on the existing transversal beam (see Fig. 4).

Fig 4. Opération de levage sur une pile en extrémité de segment  
*Lifting operation on an expansion joint pier*

Soit un, soit deux vérins de levage étaient placés en pied de colonne pour les opérations de levage selon la localisation transversale du dispositif par rapport à la charge supportée.

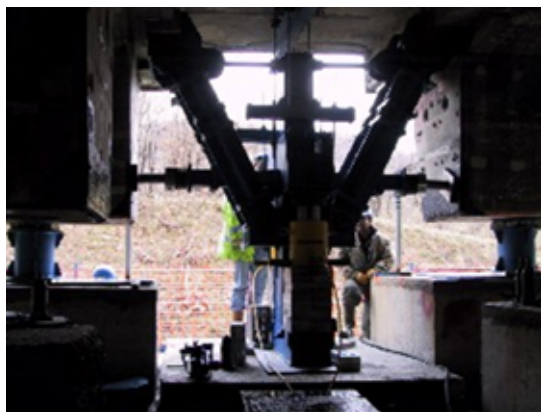
Fig 5. Dispositif de levage sur piles intermédiaires.  
Lifting device on intermediate piers  
Configuration la plus haute après 50 cm de levage  
Highest configuration after 50cm lifting.

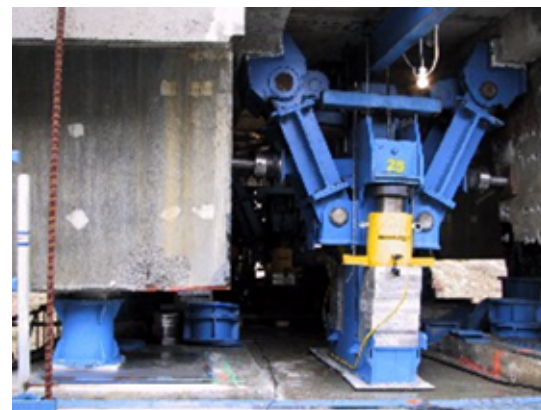
Fig 5. Lifting device on intermediate piers.  
Dispositif de levage sur piles intermédiaires.  
Shortest configuration after 50cm lifting.  
Configuration la plus basse après 50 cm de levage

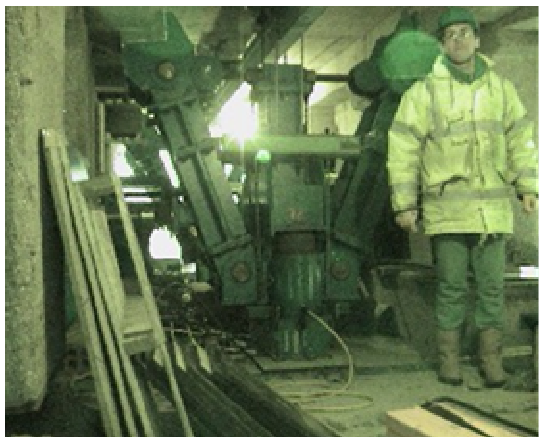
**Fig 6. Fin de la mise en charge du dispositif.** À ce moment, l'espace de travail était si étroit qu'aucune lumière naturelle ne pouvait pénétrer sur la tête de pile, ce qui explique la couleur de cette vue  
*End of the loading of the device. At that time, working space was so narrow that no sunlight came on the pier head, explaining the colour of this view.*

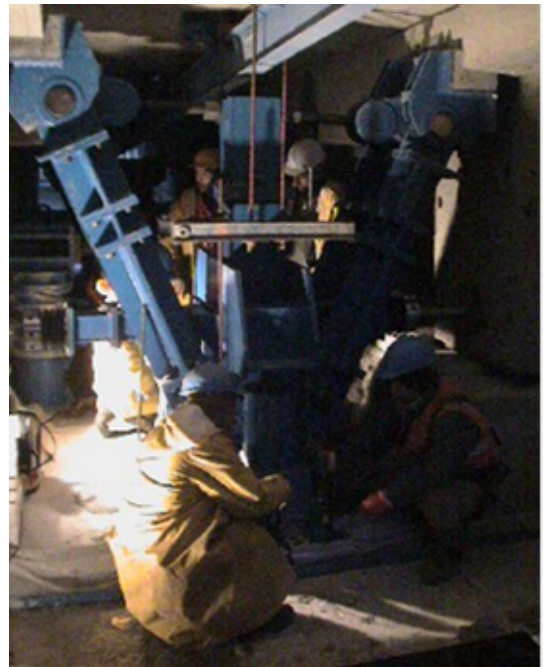
**Fig 6. End of the loading of the device.** During the loading itself, a minimum of 2 people attended each lifting device.  
 Fin de la mise en charge du dispositif  
 Au cours de la mise en charge proprement dite, au moins deux personnes s'occupaient de chaque dispositif de levage.

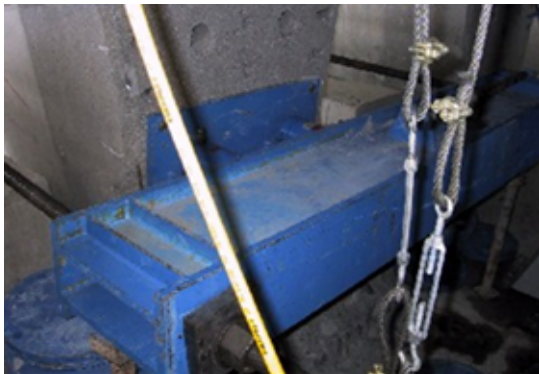
Fig 7. Dispositif de recentrage longitudinal  
*The longitudinal re-centring device*

Lorsqu'ils sont utilisés comme dispositif de blocage, les vérins sont retirés et la poutre appuie directement contre la poutre préfabriquée.  
*When used as a blocking device, the jacks are removed and the beam bears directly on the precast beam.*

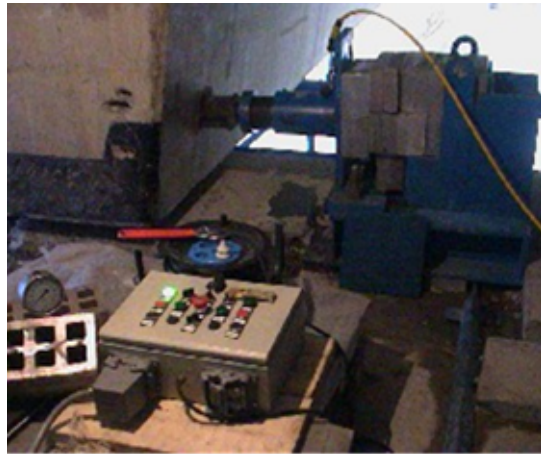
*The longitudinal re-centring device. The transversal re-centring device after action, with, in the foreground, the command panel for all operations.*

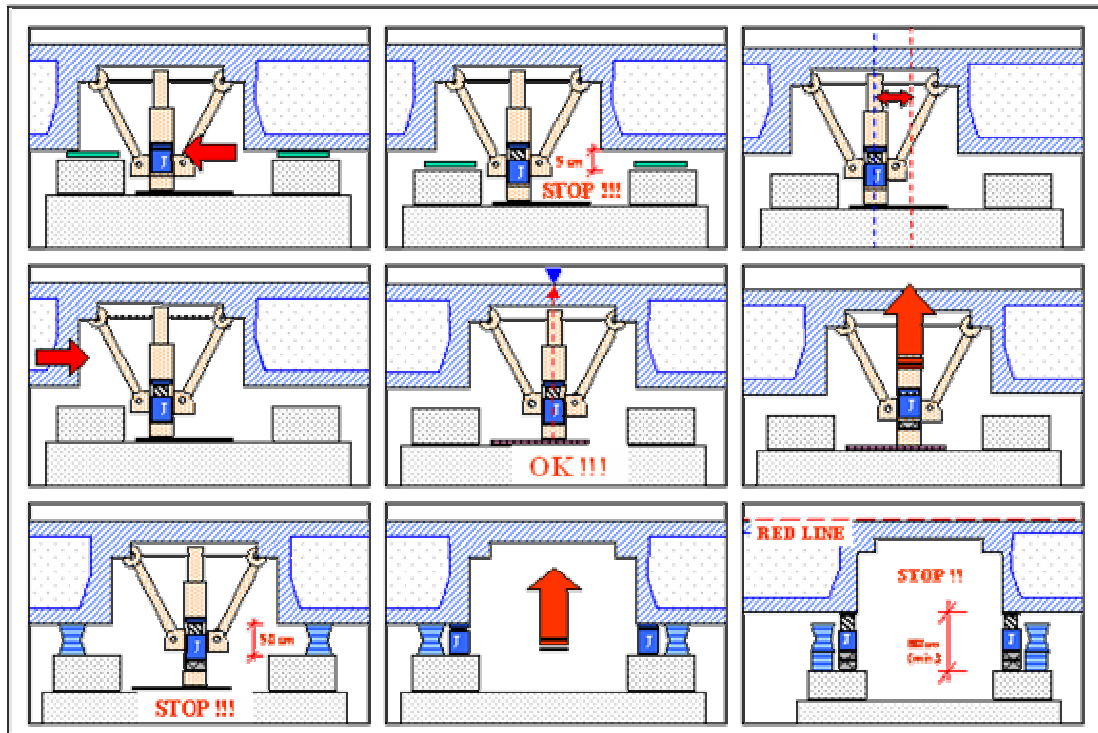
Fig 8. Vue schématique des opérations de levage et recentrage.

La lettre « J » sur fond bleu désigne les vérins. La première étape correspond aux 2 premiers dessins, la seconde aux 3 suivants (le recentrage transversal n'est pas représenté) et la troisième aux 4 derniers.

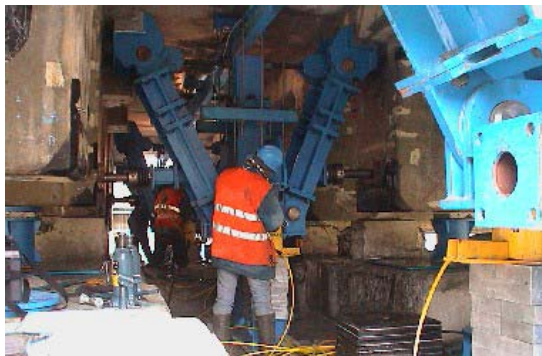
Fig 9. Fin des opérations de levage avec le dispositif de levage  
End of the lifting operations with the lifting device

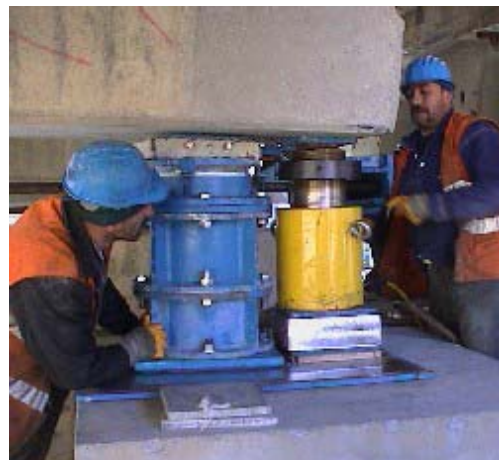
Fig 9. Last shimming: the lifting operations are now over (sandbox is placed at the top of the shims for load transfer purpose after the concreting)  
Calage final : les opérations de levage sont maintenant terminées (boîte à sable placée sur le dessus des cales pour permettre le transfert de charge après bétonnage de l'entretoise).

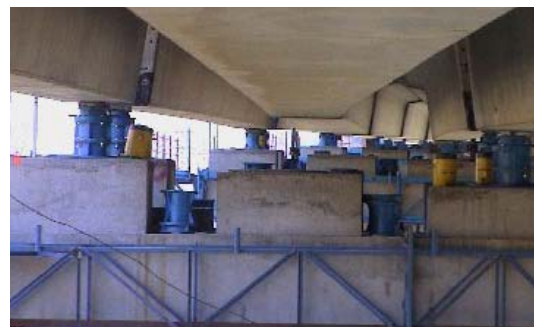
Fig. 10. After works situation, as seen from under the beams / Situation après les travaux, vue du dessous des poutres

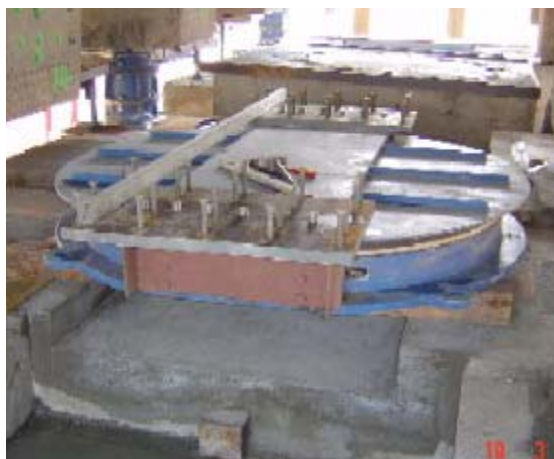
Fig. 11. New bearing device for intermediate diaphragms

*Nouveau dispositif d'appui pour entretoises intermédiaires*

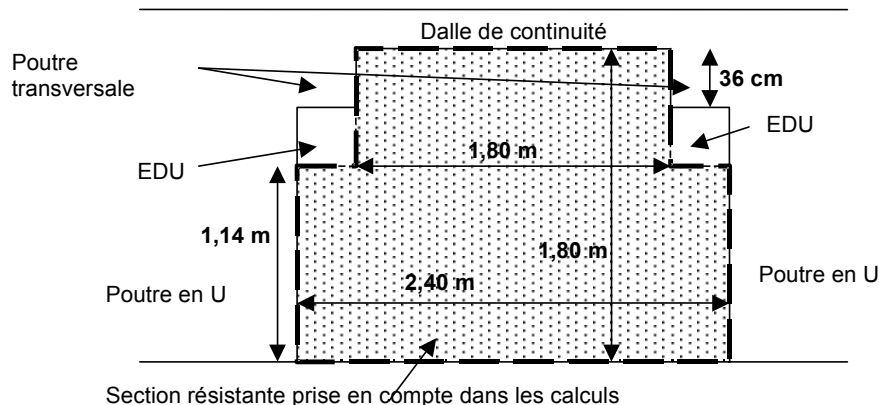
Intermediate diaphragms are around 3,60 m wide (width is variable in fact depending on the deck alignment in plane and on the as built gap between ends of U beams over a pier). They are cast under the existing link slab. The inner part of the diaphragm is around 2,40 m wide and 1,44 m deep with a upper part of 1,80 m wide and 36 cm deep (see fig. 12).

Fig 12. Géométrie des entretoises intermédiaires – Partie interne – Section /  
Geometry of intermediate diaphragms – Inner part – Cross section

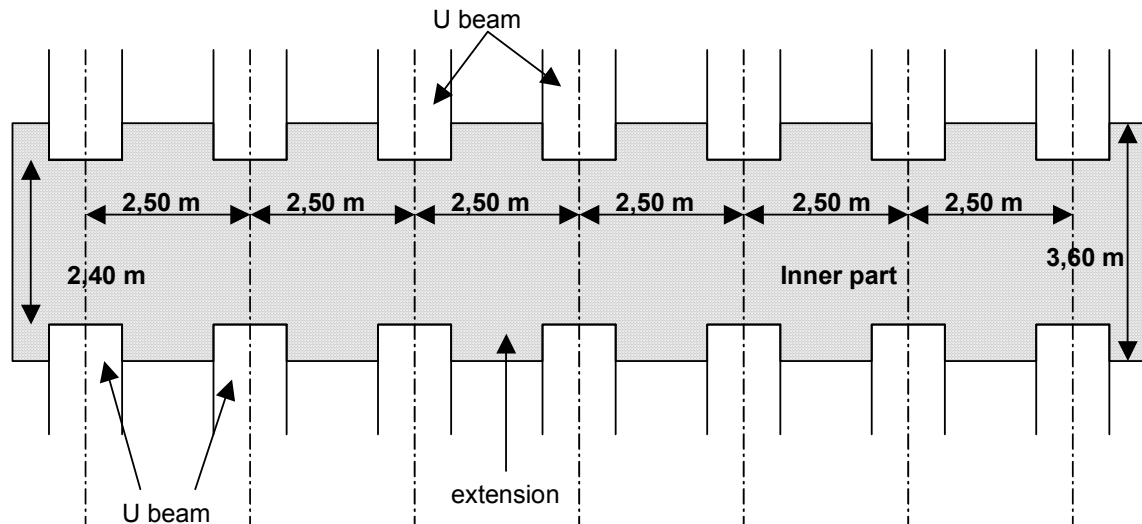
Extensions over 60 cm long as a minimum are connected to the inner part of the diaphragm by means of transverse T bars (reinforcement with plates welded at their ends) which allow a good transfer of loads from U beams to the diaphragm (see fig. 13).

Fig 13. Géométrie des entretoises intermédiaires – Vue en plan  
Geometry of intermediate diaphragms – Plan View

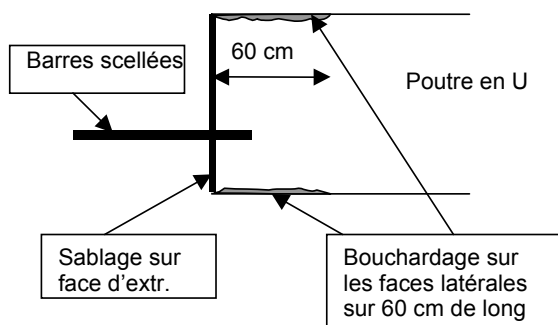
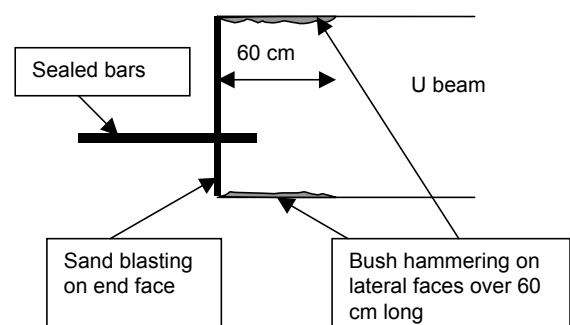
In addition to this, the extremities of the beams over 60 cm long which have been embedded within the diaphragm, have been bush hammered on lateral and bottom faces and sand blasted on the end face. Some sealed bars have been placed too. This also allows the good transferring of loads from the U beams to the diaphragm and then to the bearings (see fig. 14).

Fig 14. Détails de la préparation des poutres d'extrémité avant bétonnage des entretoises  
Vue en plan

Fig 14. Detail of end beams preparation before casting diaphragms – plant view

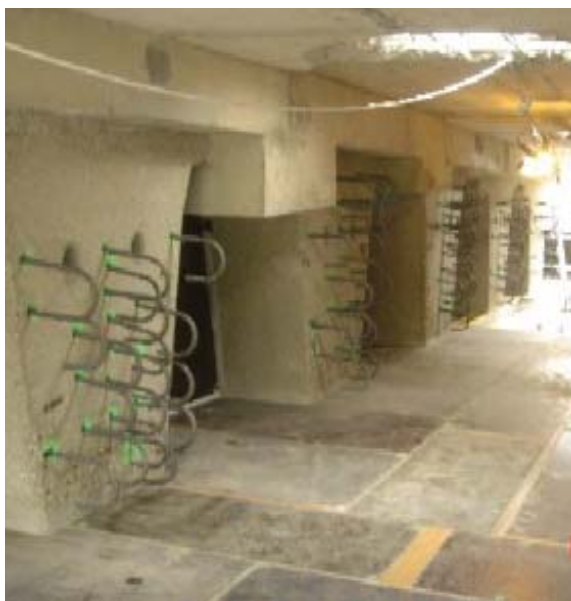
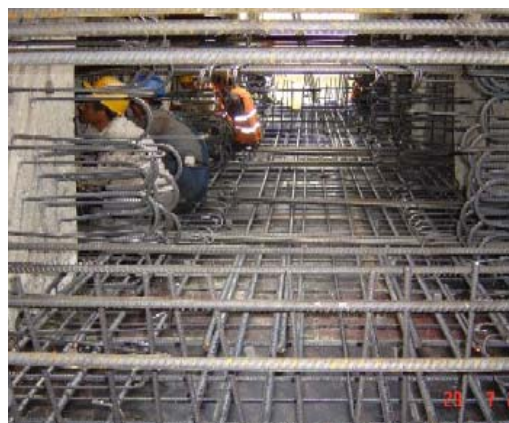
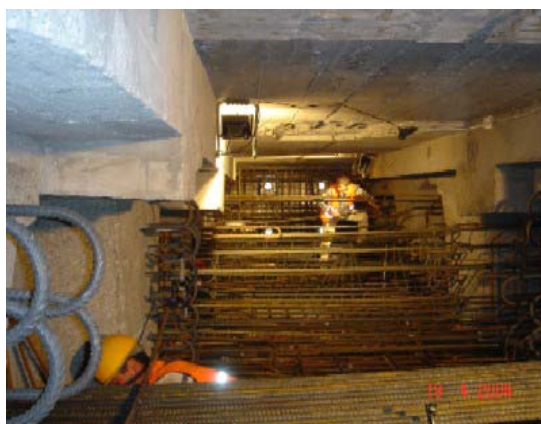
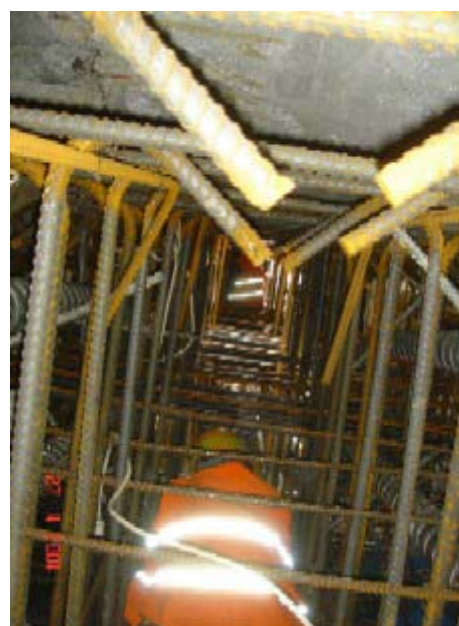
Fig 15. Détails du ferrailage : barres scellées mises en place en premier (en haut à gauche) ; armatures inférieures mises en place, puis cadres principaux et armatures dans les extensions mis en place lors d'une deuxième étape (en haut à droite) ; troisième étape de la mise en place des armatures : étriers ou cadres secondaires (en bas à gauche) ; dernier contrôle des armatures avant bétonnage, les gaines de précontrainte (en bas à droite) ont été mises en place et liées au ferrailage.

*Reinforcement details : sealed bars placed first (left and top) ; bottom reinforcement placed as well as main frames and reinforcement within extensions placed in a second step (right and Top) ; third step of reinforcement placing : secondary stirrups or frames (left and bottom) ; last checking of reinforcement before pouring, post tensioning ducts have been placed (right and bottom).*

*Then, post tensioning ducts were threaded into the reinforcement with the remaining bars. Sealed bars into the U beams had been placed first before all other reinforcement. Reinforcement is very dense at the ends of the diaphragms because of post tensioning bursting effects and at the bottom due to bearing effect (local distribution due to reaction). The amount of reinforcement respect to concrete volume is around 140 kg/m<sup>3</sup> (see fig. 15).*

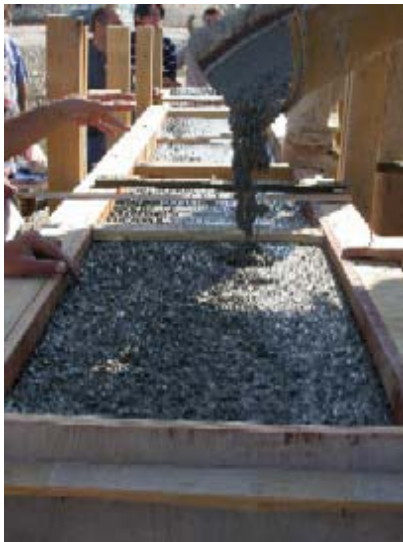
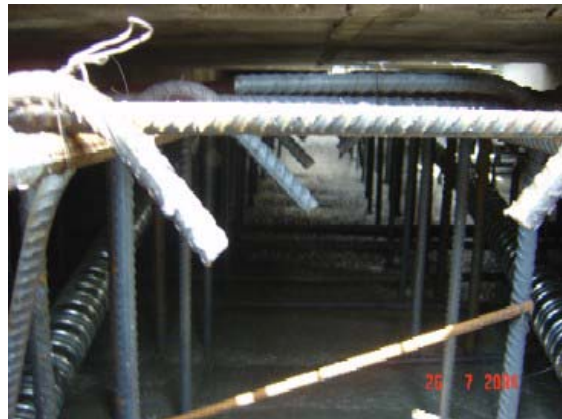
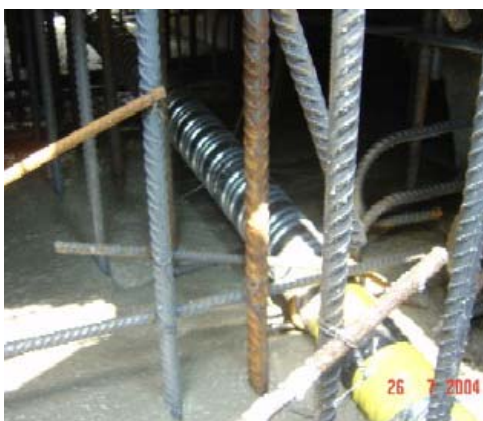
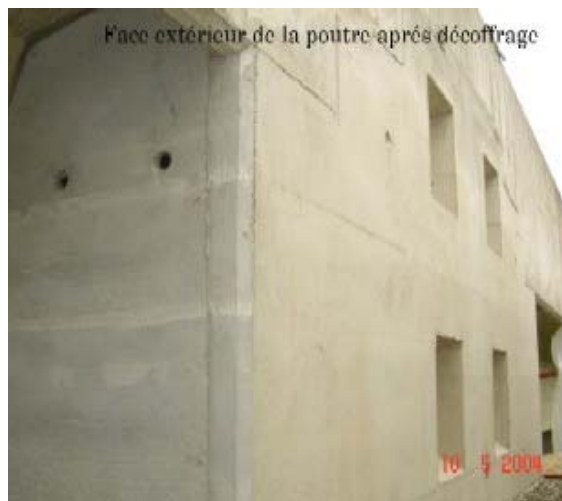
Fig 16. Bétonnage du béton sur la maquette (en haut à gauche). Bétonnage in situ (en haut à droite et en bas à gauche) : parement du béton après décoffrage (en bas à droite)

*Concrete Pouring on the mock-up (left and top). In situ pouring (top right and bottom left): concrete facing once formworks removed (Right and bottom).*

Un mélange de béton auto-plaçant spécial a été sélectionné : l'entretoise étant comparable à un tunnel et coulée par en haut au moyen de trous d'homme réalisés dans la dalle de continuité, la meilleure manière d'assurer un contact parfait partout entre l'ancien et le nouveau béton était d'utiliser un béton auto-plaçant. Le choix du ciment, de la granulométrie et des adjuvants a été spécialement étudié pour les entretoises et testé. Un essai de bétonnage in situ a été réalisé sur une maquette à l'échelle 1 afin de valider le choix technique (voir Fig. 16). Des échantillons ont été carottés lors de l'essai pour vérifier non seulement la résistance du béton mais également le bon contact et l'absence de vides.

*A special self-compacting concrete mix was selected : as the diaphragm is like a tunnel and it is poured from the top by means of man holes within the continuity slab, the best way to be sure to get a perfect contact everywhere between old and new concrete was using a self compacting concrete. Choice of cement, granulometry and adjuvants have been especially studied for diaphragms and tested. An in situ pouring trial has been carried out on a scale 1 mock-up in order to validate the technical choice (see fig. 16). Samples have been cored from the trial in order to check not only the concrete strength but also the good contact without any void.*
