## RESTAURATION DES REMPARTS DU FRONT NORD DU CHATEAU DE SAUMUR

### RESTORATION OF THE NORTH FACE RAMPARTS OF THE CHATEAU DE SAUMUR

François BAILLY, Stéphane MALGORN  
ARCADIS

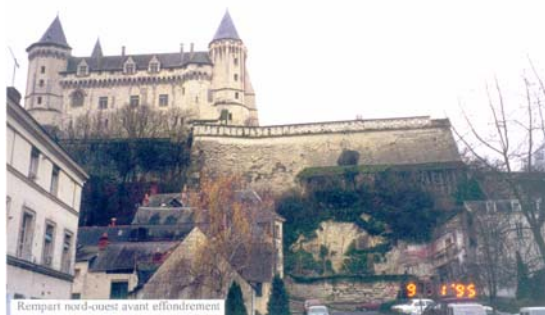
Le 22 avril 2001, vers 2 heures du matin, une importante portion de la partie Ouest du rempart Nord du château de SAUMUR s'est écroulée. Ce front de 45 mètres de long sur 35 mètres de haut, qui s'est effondré sur lui-même, comprenait le rempart haut de 17 mètres et son soubassement de tuffeau haut de 18 mètres.

L'architecte en Chef des Monuments Historiques (ACMH), Monsieur MESTER DE PARAJD, en collaboration étroite avec la société d'ingénierie ARCADIS (anciennement EEG SIMECSOL) se sont immédiatement associés aux services de la Ville de SAUMUR et de la Direction Régionale des Affaires Culturelles (DRAC), d'une part pour la sécurisation rapide du site et en particulier du château, et d'autre part pour la stabilisation provisoire du sinistre en vue d'une réparation à l'identique.

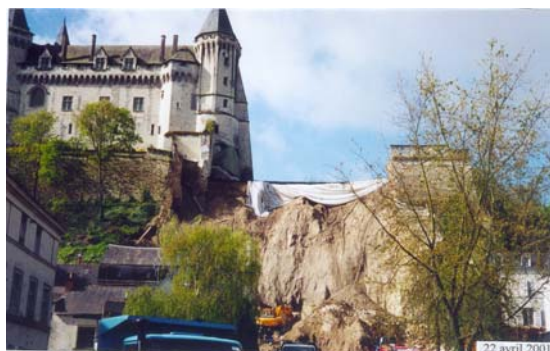
On 22 April 2001, at 2 o'clock in the morning, a large section of the western part of the north rampart of the Château de Saumur collapsed. This face, measuring 45 metres long and 35 metres high, which collapsed on itself, consisted of the 17-metre high rampart and its 18-metre freestone base.

The Architecte en Chef des Monuments Historiques (ACMH), Mr. MESTER DE PARAJD, in close collaboration with the ARCADIS engineering company (formerly EEG SIMECSOL) immediately joined with the services of the town of Saumur and with the Direction Régionale des Affaires Culturelles (DRAC), firstly for the rapid shoring up of the site and in particular of the Château, and secondly for the temporary stabilisation of the incident with a view to restoring it to its former condition.
