## **ÉCOUTE ACOUSTIQUE ET DURABILITÉ DES OUVRAGES EN BÉTON PRÉCONTRAIT**

**Gilles HOVHANESSIAN, Eric LAURENT**

ADVITAM

### 3. PONTE MOESA - CANTON DES GRISONS

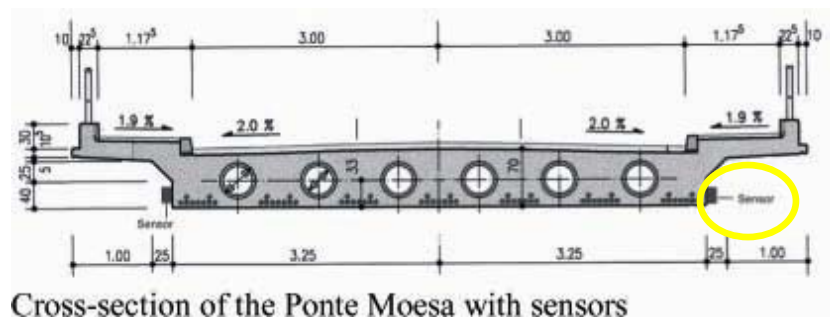
Figure 3 - Coupe type – positionnement des capteurs sur les flancs du pont

Le système de surveillance acoustique a été installé en 2004 et mis en route à la fin Avril. Il est constitué de 16 capteurs acoustiques positionnés sur le côté de la dalle et sur deux lignes comme indiqué sur les figures 3 et 4.

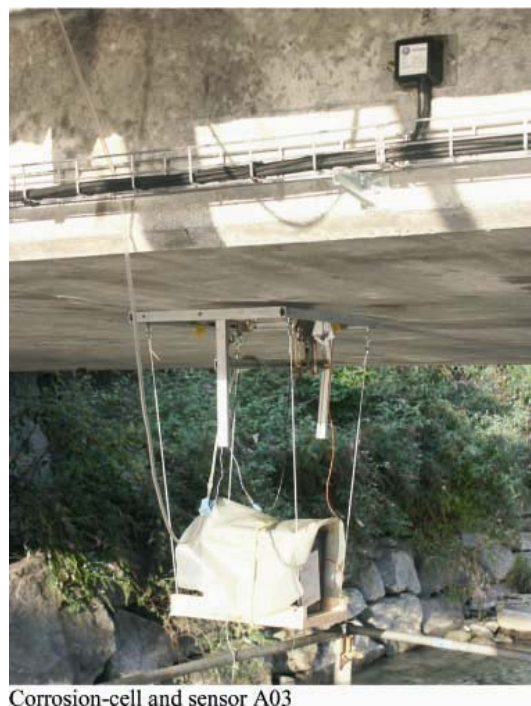
*Figure 6 - Boîtes de corrosion*

Le système permettait de corroder des fils pour atteindre la rupture en environ 20 à 30 heures. Le test s'est réalisé en aveugle, seul l'EPFZ connaissait le moment où la pile de corrosion était mise en service.

Corrosion-cell and sensor A03

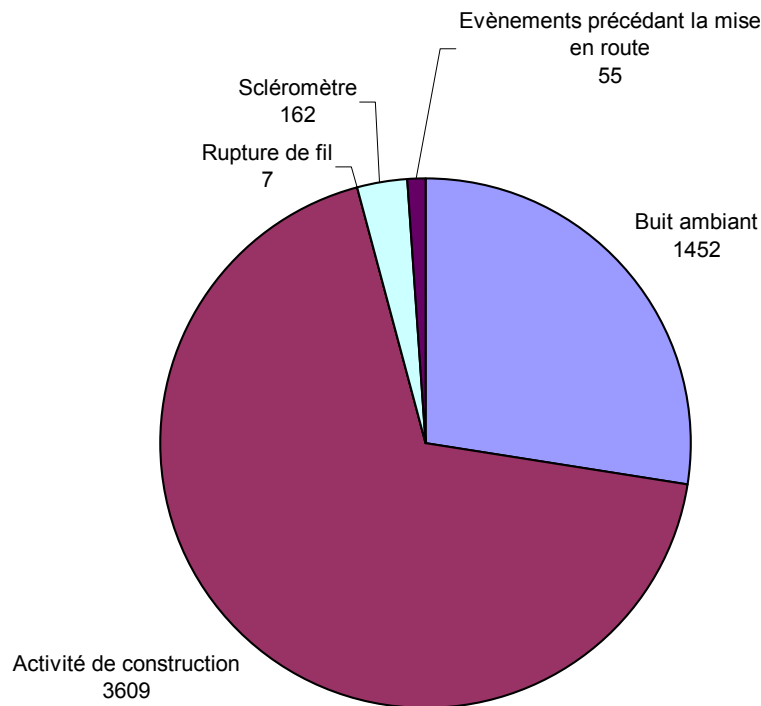
*Figure 11 - Classification des événements acoustiques*

**Classification des 5285 événements détectés entre Septembre 2004 et Mars 2005**

Les 162 impacts de scléromètres ont été utilisés pour étalonner l'installation lors de la mise en route. Le système de traitement du signal a permis de distinguer les ruptures de fils du bruit ambiant et des bruits de construction.

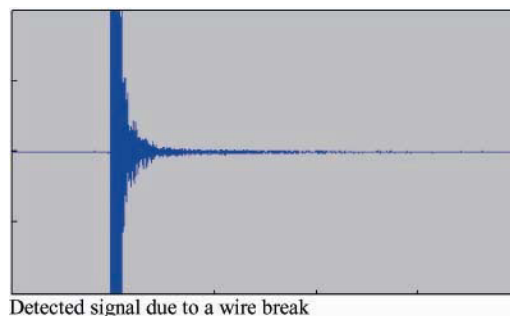
*Figure 12 - Signal correspondant à une rupture de fil*

Detected signal due to a wire break
