## SURVEILLANCE PAR INSTRUMENTATION DES PONTS MÉTALLIQUES FERROVIAIRES UN EXEMPLE DE SYSTÈME OPÉRATIONNEL

**Luc DIELEMAN, Didier MARTIN**  
SNCF Département des Ouvrages d'art

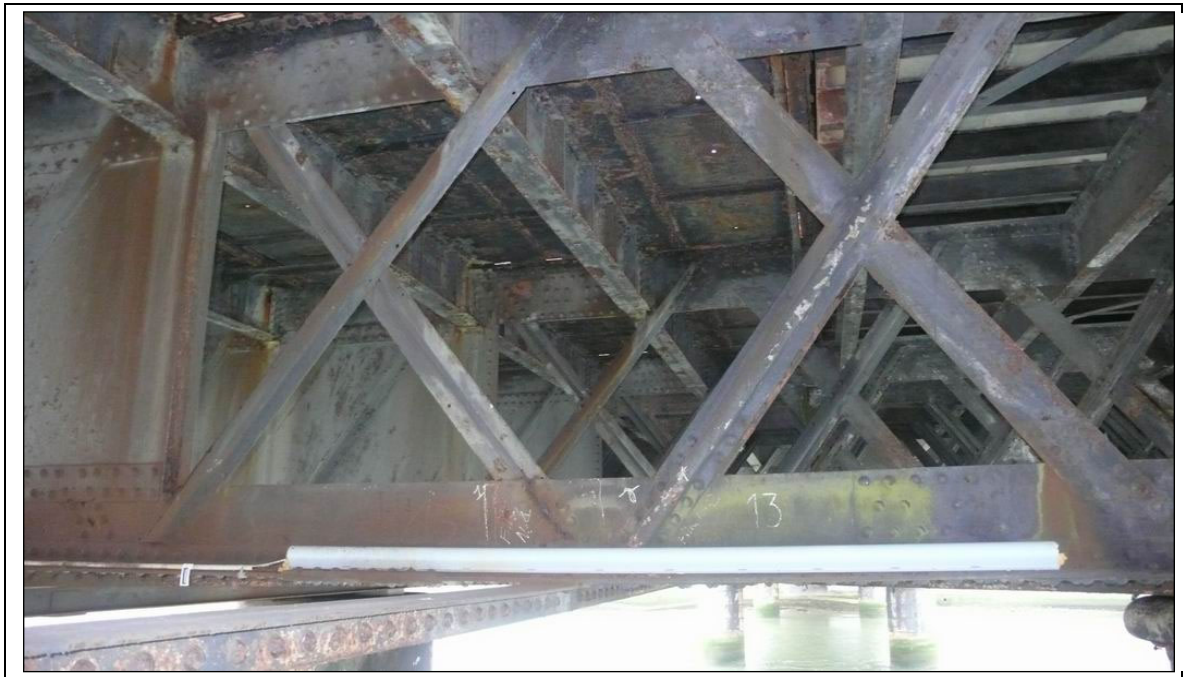
*Pièce de pont n° 13 de la travée 2, fibre optique avec sa protection*

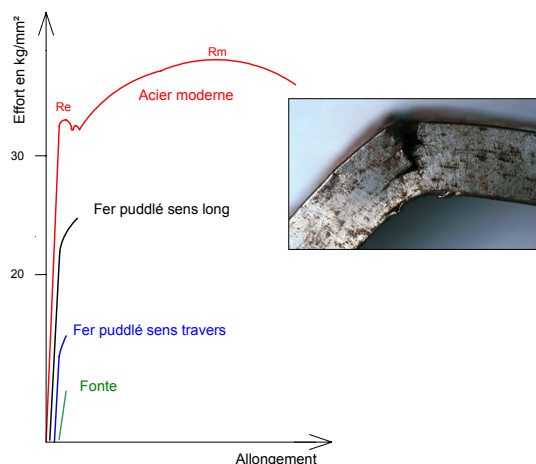
L'estimation du niveau de contrainte total, intégrant les charges permanentes et le chargement ferroviaire (majoré dynamiquement) sur les deux voies conduit à une valeur extrême dans la membrure inférieure proche de 260 MPa.

Cette valeur est à comparer à la limite de rupture du fer puddlé, de 200 MPa environ pour le sens travers long, rappelée ci-dessous.

Cette valeur correspond à un chargement équivalent à deux trains lourds de FRET agissant simultanément. Elle confirme que le niveau de contrainte est important et très proche des limites de résistance du matériau. Elle n'intègre pas les réductions de section constatées.
