# RÉPARATION DU PONT D'ISSY

## REHABILITATION OF ISSY BRIDGE

Farid SAÏFI

EGIS JMI

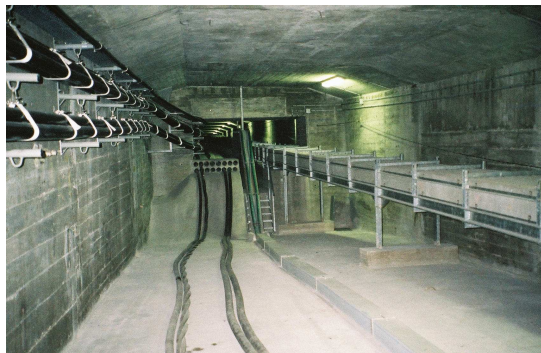
Photo 3 : Réseaux concessionnaires dans le caisson amont avant travaux (à gauche ligne HT 63 kV, à droite batterie de fourreaux FT)

*Utilities in upstream girder before rehabilitation (on left, 63 kV HV line, on right, France telecom ducts)*

Finally, with the exception of a 63 kV HV line in the upstream box and a 225 kV HV line in the downstream box, all the utilities were transferred to the area between the two girders by the utility companies concerned, under the coordination of the regional authority's main roads department and the technical support of ECERP/HMI before the structural reinforcement work began.

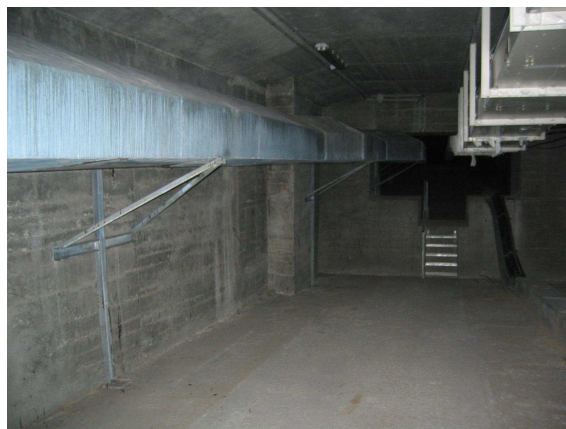
Photo 3b : Réseaux concessionnaires dans le caisson aval avant travaux (à gauche CPCU, à droite RTE, ligne HT 225kV)

*Utilities in downstream girder before rehabilitation (on left, district heating, on right RTE 225 kV HV line)*

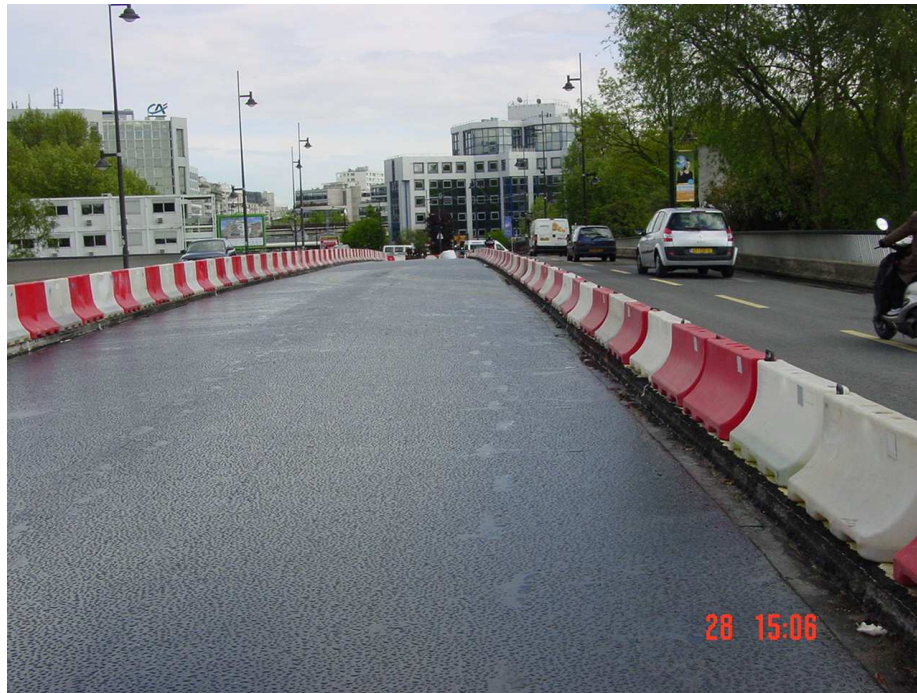
Photo 9 : Réfection de l'étanchéité en partie centrale ;  
la circulation automobile est maintenue sur 2 x 2 voies de part et d'autre de la zone travaux  
*Rehabilitation of the waterproofing in middle section,  
with traffic maintained in 2 x 2 lanes on either side of works area*

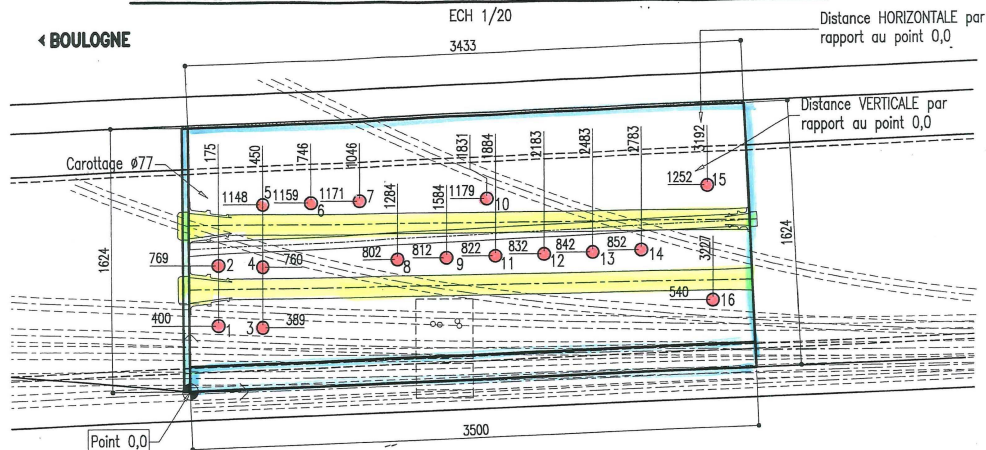
### Bossage B1 tablier amont – implantation des forages / Anchor blister B1 upstream deck – layout of drillings

- Puis le radar a été utilisé pour une reconnaissance systématique des aciers actifs et passifs des zones concernées par les futurs forages (repères orange),

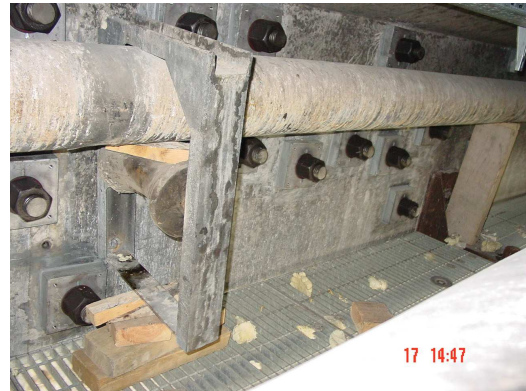
Photo 17: The presence of utilities placed considerable restrictions on where the reinforcements could be placed. During drilling, the gas pipe was protected with plywood.

La présence de réseaux constituait une forte contrainte à la mise en place des barres. Pendant le forage le tuyau de gaz a été protégé par une plaque de contre-plaqué.

The Freyssibar prestressing system, based on the use of hot rolled prestressed fine threaded bars made of strong alloy steel hardened with cold rolling, was used to fix the anchor blisters. Rehabilitation of the Issy Bridge was the first time that the Freyssibar system had been used in France in a large scale operation. In the current case, 288 dia 50 mm bars and 16 dia 36 mm bars were used (photos 17 and 18).

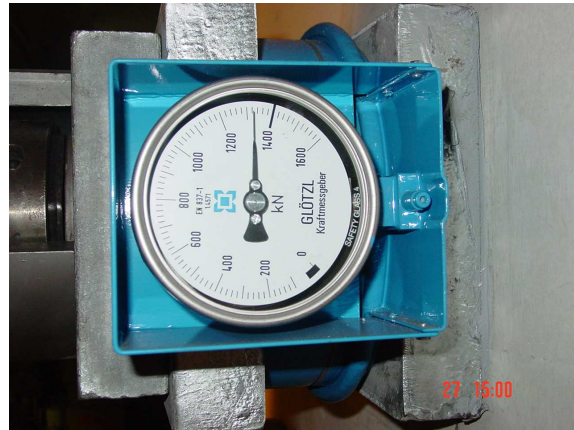
**Photo 19:** 3 or 4 short bars on each blister are equipped with load cells so the residual tension can be read directly in kN.

3 à 4 barres courtes de chaque bossage sont équipées d'un peson permettant une lecture directe de la tension résiduelle en kN.

In addition to 3 successive tensioning operations, the contract included retensioning after 7 days and equipping of about 10% of the bars with load cells so that the residual stress in the bars can be read directly (Photo 19)

En plus des 3 mises en tensions successives, le marché stipulait une reprise de la tension à 7 jours et l'équipement d'environ 10 % des barres à l'aide de pesons permettant une lecture directe de la tension résiduelle dans les barres. (Photo 19)
