# Grande Mosquée Hassan II de Casablanca

## Approche de la durabilité des travaux de réparation des infrastructures et ouvrages de protection

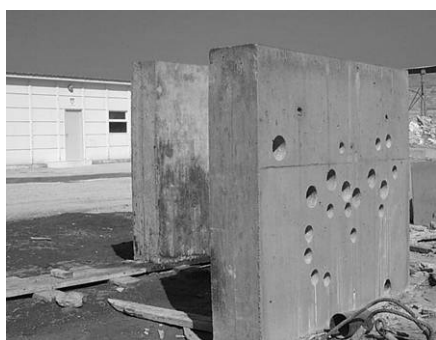
En raison de difficultés de reproduction avec la centrale à béton du chantier de la formule d'étude du BHP, notamment au niveau des caractéristiques rhéologiques vis-à-vis du pompage et de l'aspect bullé des parements, une optimisation de cette dernière a été rendue nécessaire lors des épreuves de convenance. Une série de **voiles tests** a été construite au fur et à mesure des essais de mise au point, afin de disposer de tests en grandeur réelle et des caractéristiques de diffusion et de porosité acquies dans la continuité (figures 21 et 22). Les principaux aménagements réalisés ont consisté à travailler sur la **robustesse de la formulation** de façon à la rendre reproductible, même en dépit de menues variations des proportions des constituants :

Figure 21: fabrication de voiles tests avec les différentes formules dérivées en BHP lors des épreuves de convenance

- maîtrise des teneurs en eau, en raison de la forte sensibilité à l'eau de ces bétons de structure, et donc correction notamment des teneurs en eau de façon bi-journalière au niveau de la centrale
- mise en place d'une procédure de stockage et d'acceptation des fumées de silice livrées sur le chantier, afin d'éviter la formation d'agglomérats consécutifs à la très forte humidité régnant sur le site
- ajustage des proportions d'adjuvants superplastifiants et haut réducteur d'eau : des essais sur mortiers bétons équivalents (MBE) et sur coulis ont permis d'en ajuster le % optimal (tableau 1 et figure 23).

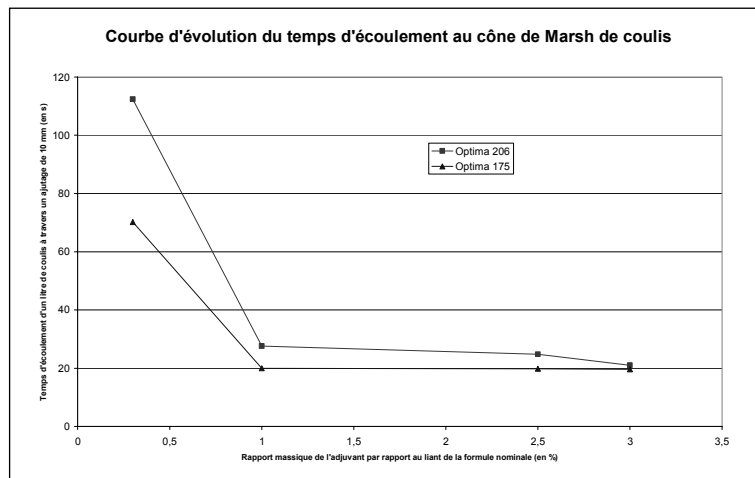
Figure 23 : formulation du béton de structure à partir de coulis pour recherche de l'optimum en adjuvant superplastifiant

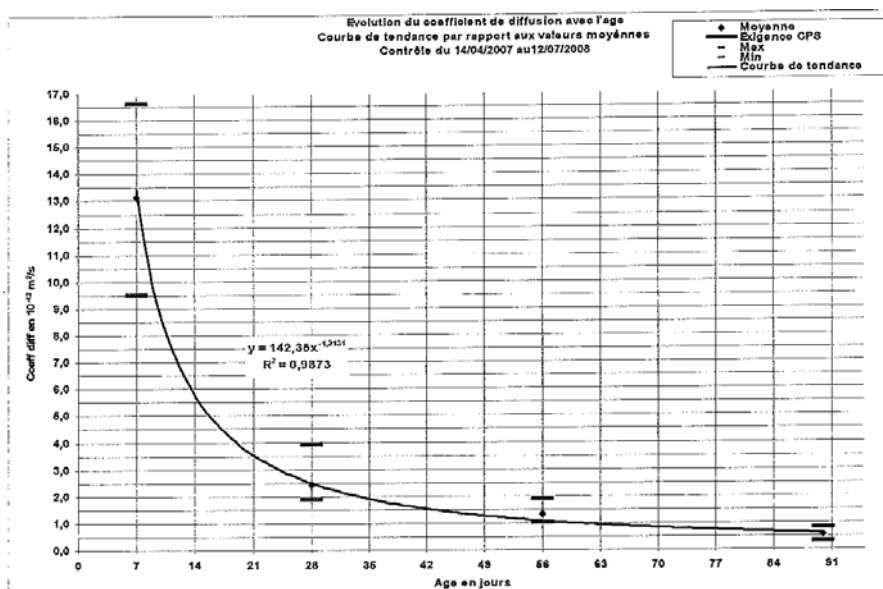
A noter que les essais de diffusion des ions chlorures ont été réalisés sous champ électrique en régime transitoire selon la norme NT BUILD 492.

Fig.24 : Evolution du coefficient de diffusion des bétons de structure avec le temps sur éprouvettes (origine : laboratoire de contrôle externe LPEE)

La moyenne des essais de diffusion des ions chlorures contrôlés sur carottes extraites de l'ouvrage est de  $5,7 \cdot 10^{-13} \text{ m}^2/\text{s}$ .
