# Présentation du projet de confortement des embases des pylônes

*Par : Jean-Michel ODIN – Arcadis*

# Pièces affectées sur les pylônes P3 et P4

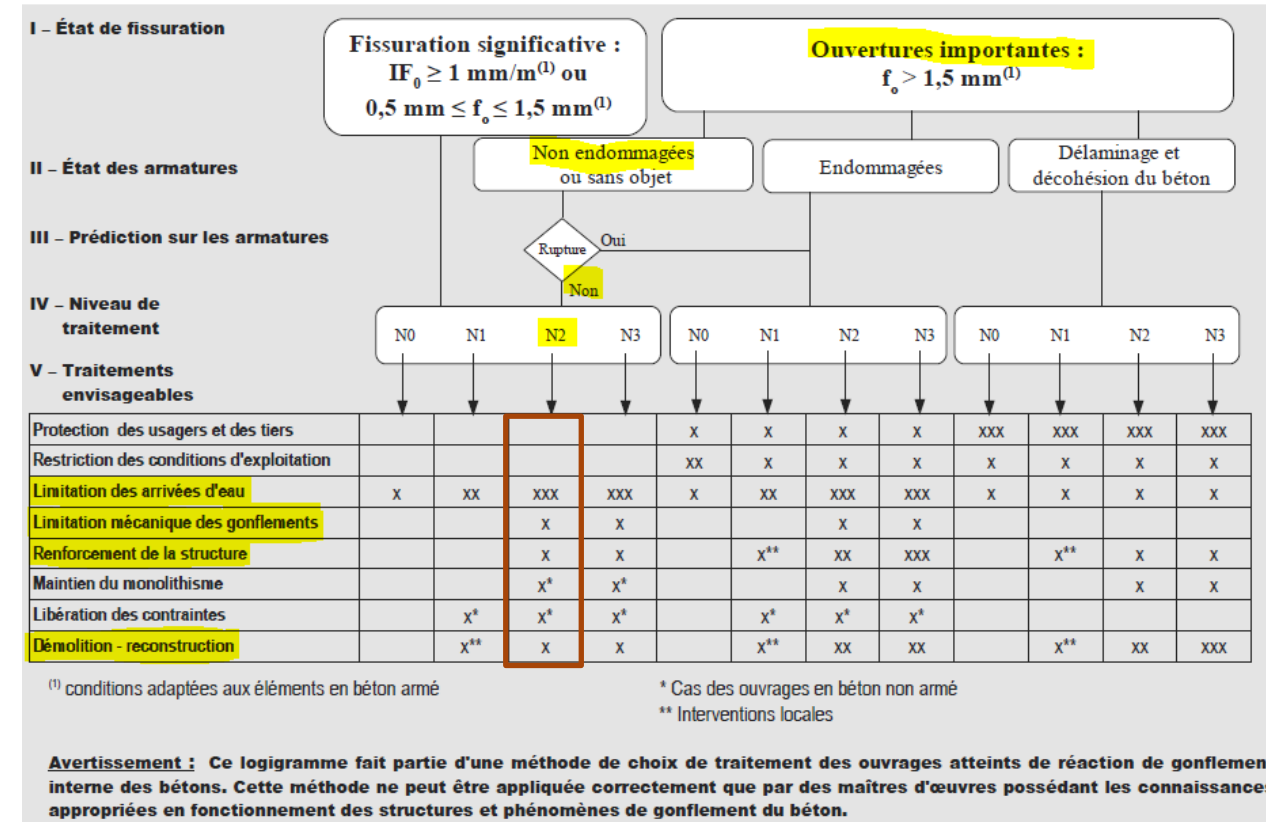
# Solution A - ceinturage en CCC

- Objectifs atteints :
  - Limitation des venues d'eau et protection des armatures existantes contre la corrosion
- Travaux prévus :
  - Semelle : injection des fissures
  - Embase : injection des fissures, composite carbone collé, revêtement résistant à l'abrasion
  - Base des jambes et entretoises : injection des fissures et revêtement souple

- Incertitudes sur l'adhérence du CCC sur un parement très fissuré et saturé en eau
- Nécessite des travaux lourds du fait du besoin d'un batardeau

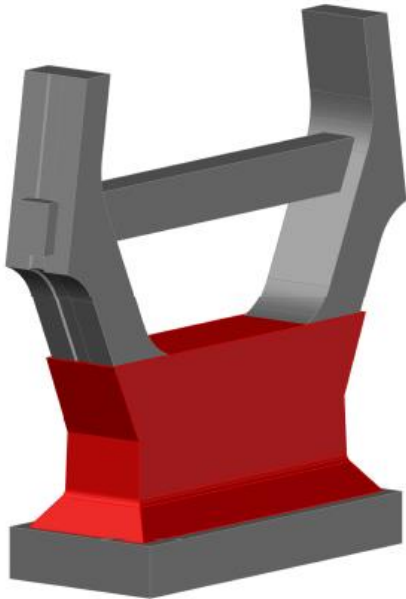
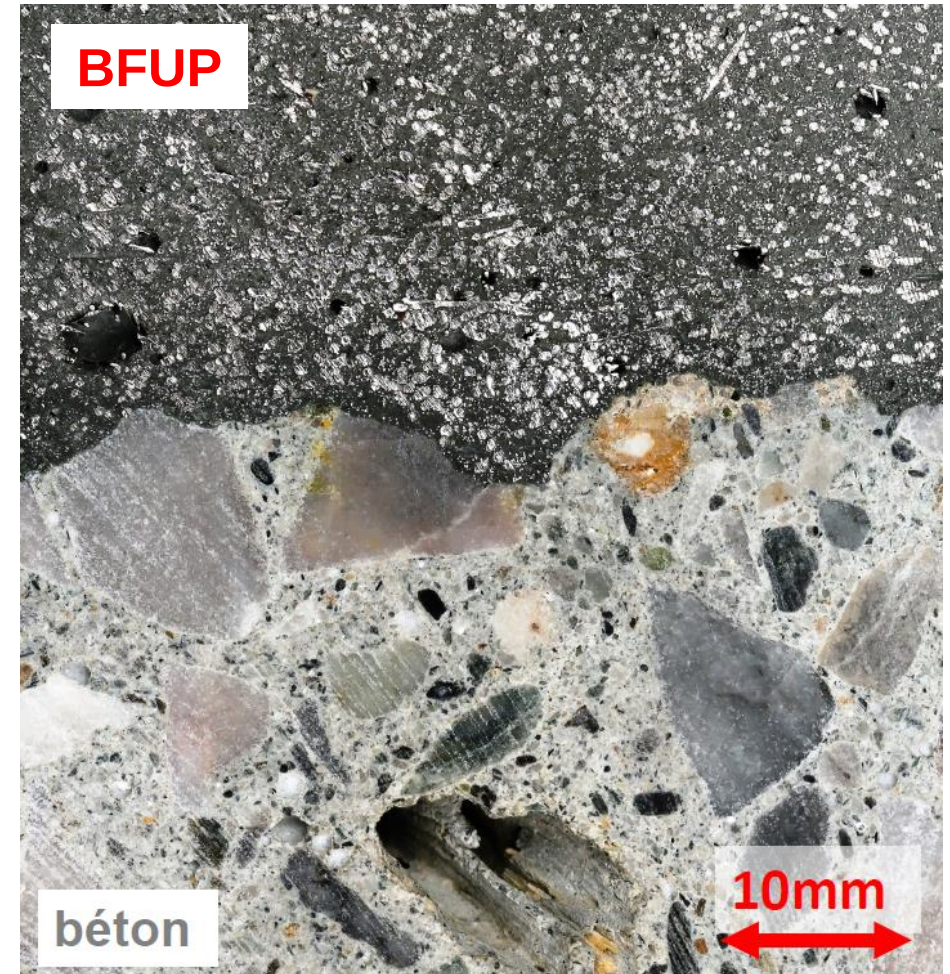
# Solution C - corsetage BFUP

- BFUP :
  - Porosité très faible
  - Résistances élevées
  - Forte résistance à l'abrasion

- Objectifs atteints :
  - Limitation des venues d'eau et protection des armatures existantes contre la corrosion
  - Renforcement passif de l'embase
- Travaux prévus :
  - Semelle : injection des fissures
  - Embase : corsetage par un béton fibré ultra-haute performance armé (BFUP armé) épaisseur 10 cm
  - Base des jambes et entretoises : injection des fissures et revêtement souple
