Incendie tunnel de Chamoise 25/05/2021

APRR

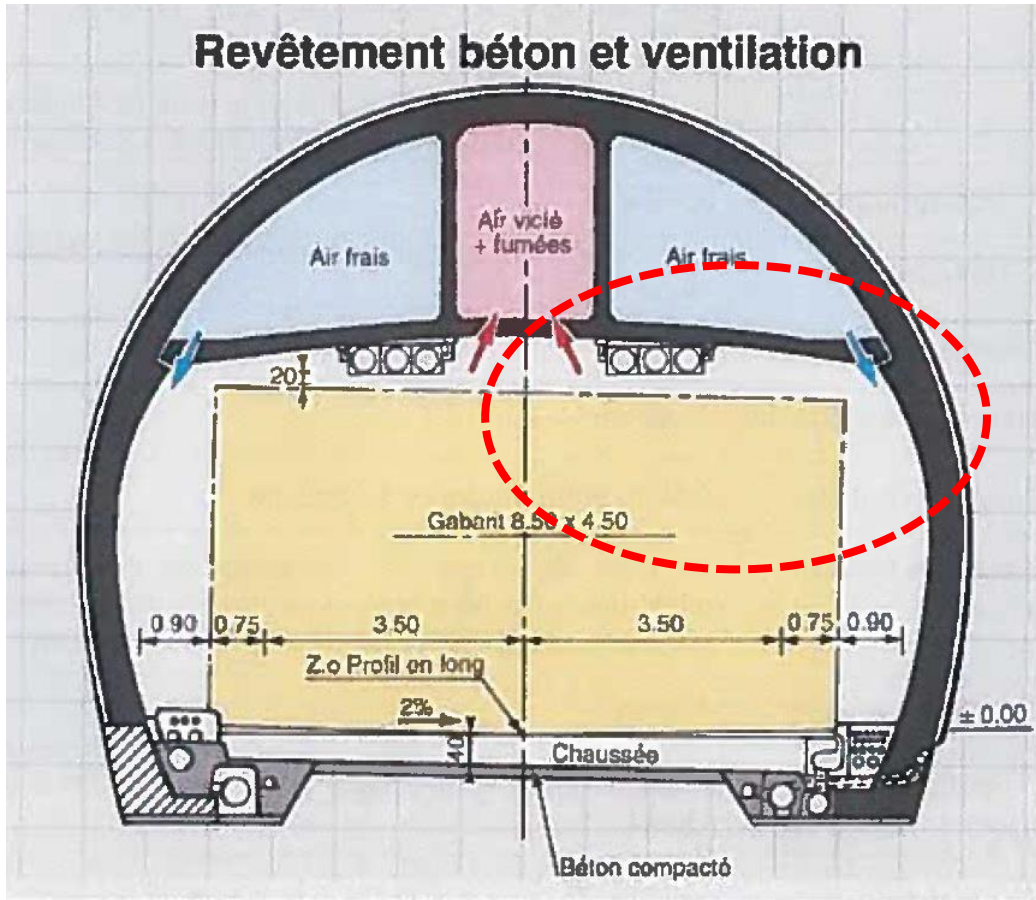
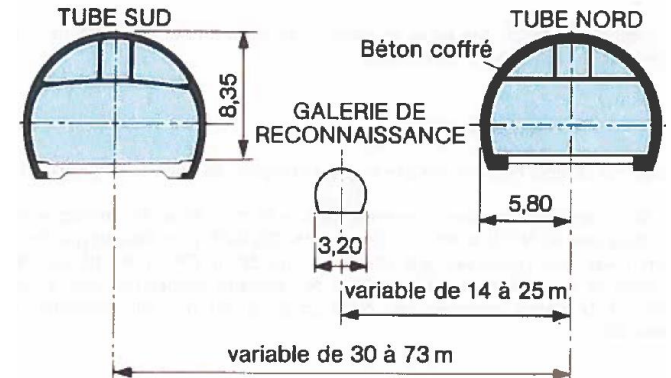
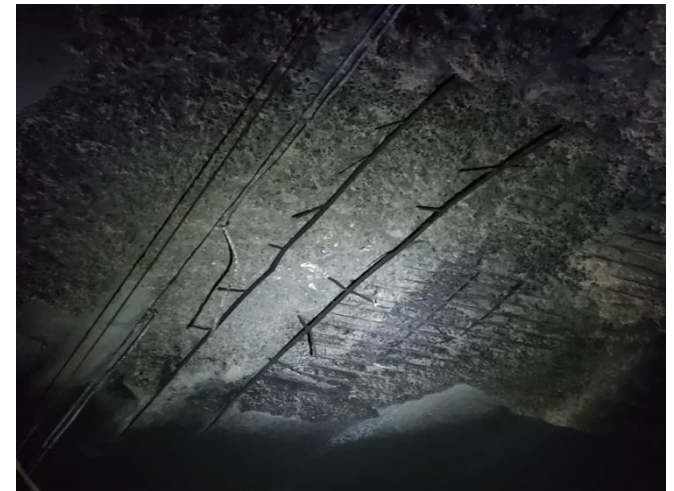
- ❖ **BILAN DES DEGATS PAR LE DISTRICT, LA MAINTENANCE ET LES EXPERTS**
- ❑ Ecaillage du béton en sous-face de la gaine d'air frais et sur le piédroit de voûte
- ❑ Perte de béton sur la gaine de ventilation de l'ordre de 3 à 8 cm
- ❑ Aciers de structure apparents et ayant subi une forte température $> 500\text{ }^{\circ}\text{C}$

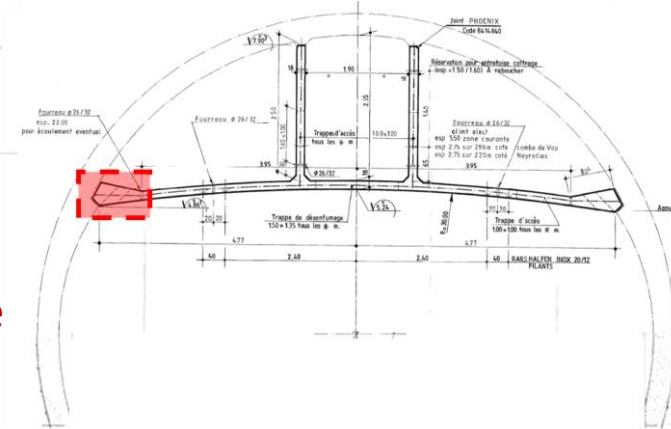
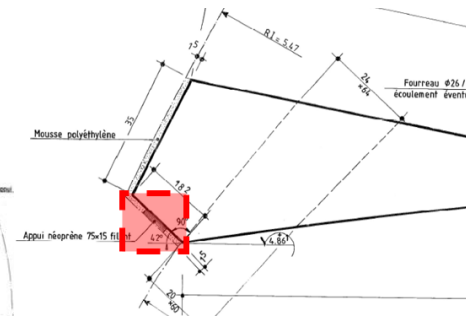
Bilan sur les 5m du foyer :

- Sous-face gaine : très dégradée
- Suspente d'ancrage : touchée
- Appui néoprène : fondu en partie

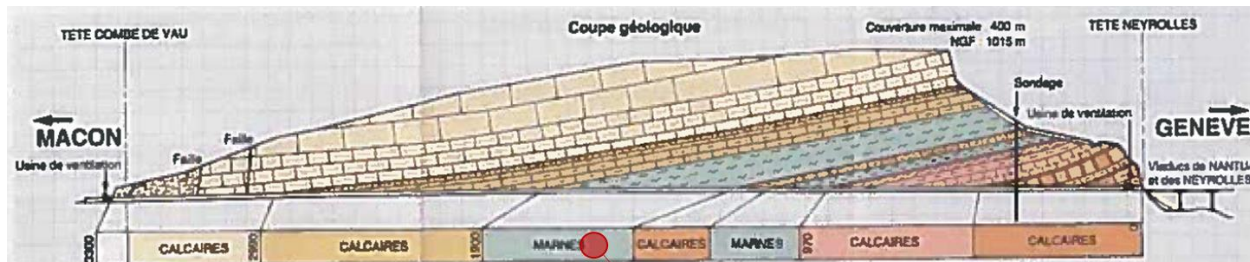
Position incendie PL

- Incertitude de tenue des gaines au droit du foyer (CN120)
- Au-delà de 5m du foyer, incertitude levée ($T < 1000^{\circ}\text{C}$)
- Pas de perte de capacité portante pour la voûte (CN240)
