# LA ROCHELLE

## Chantier de réhabilitation du viaduc d'accès au Môle d'Escale

# Constat des désordres

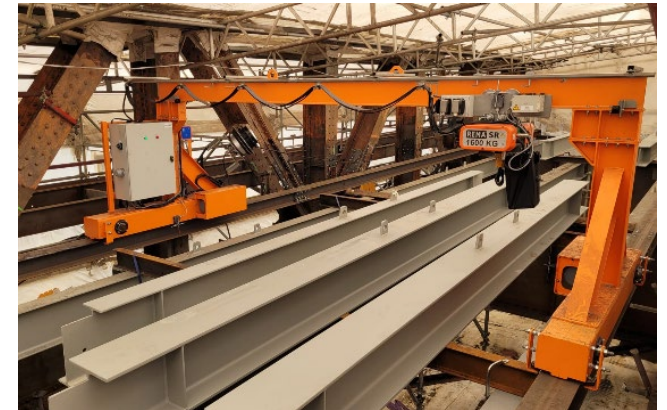
Pose des nouveaux longerons

350 tonnes d'acier
