# OUVRAGES D'ART

N° 29  
Mars 1998

# Le viaduc du Viaur des grands fléaux sous haute surveillance

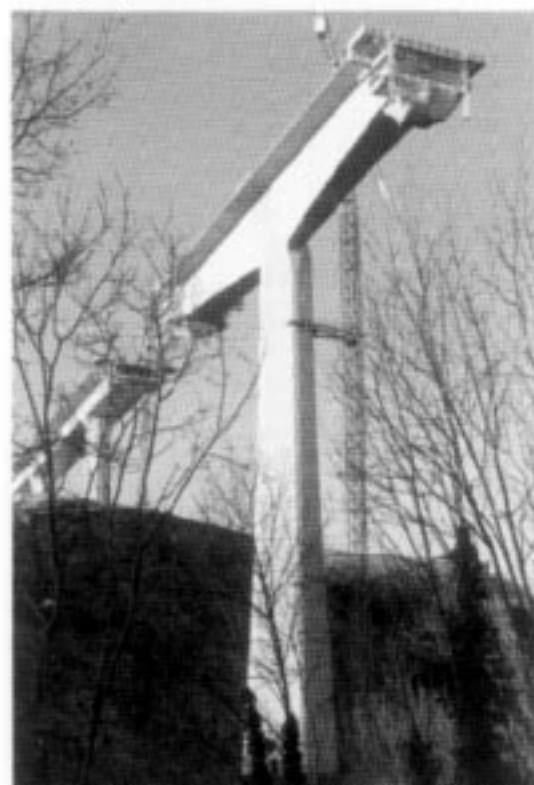
Le fléau P3  
(photo G. Forquet - Setra)

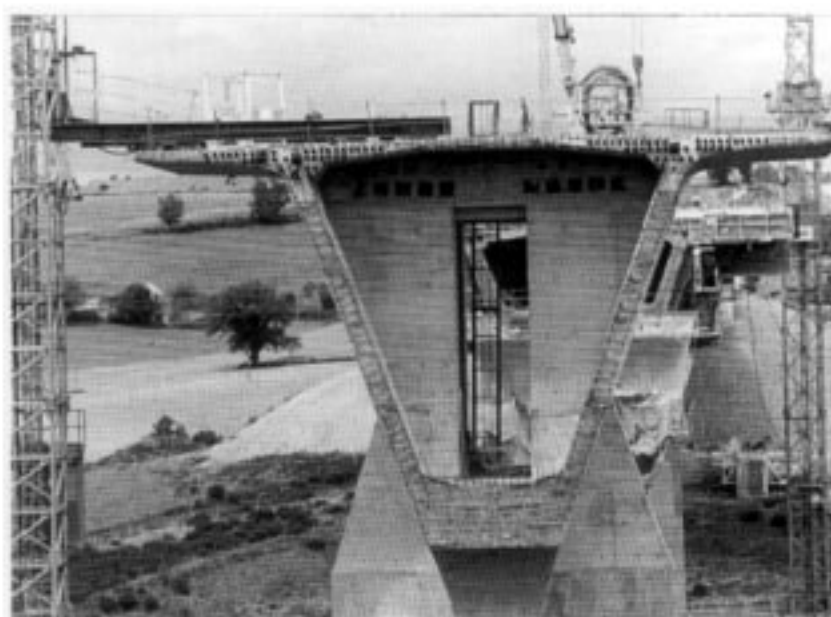
Les goussets du hourdis supérieur (photo G. Forquet - Setra)

Les goussets des hourdis supérieurs des caissons étaient encombrés par les 66 gaines de précontrainte. Un espace supplémentaire aurait été bienvenu pour favoriser le bétonnage des âmes par le dessus du hourdis. Ceci devrait être pris en compte dès la conception pour d'autres ouvrages de cette dimension.

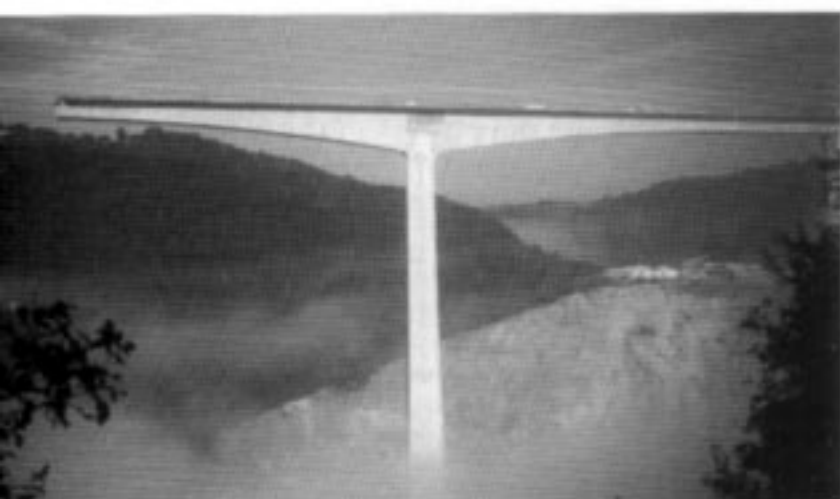
Le fléau P3 dans les brumes du matin

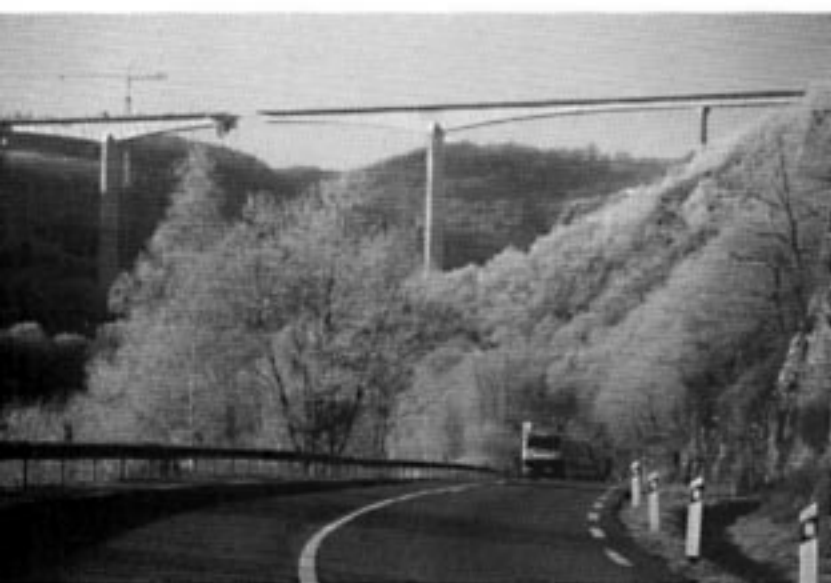
Vue d'ensemble
