# Déconstruction de l'ancien pont datant de 1952

Inutilisé depuis l'ouverture d'un nouvel ouvrage à haubans en 2011, le pont suspendu de Térénez, sur l'Aulne, dans le Finistère est déconstruit à partir du mois de janvier 2014. Il s'agit d'une opération inédite en Bretagne.

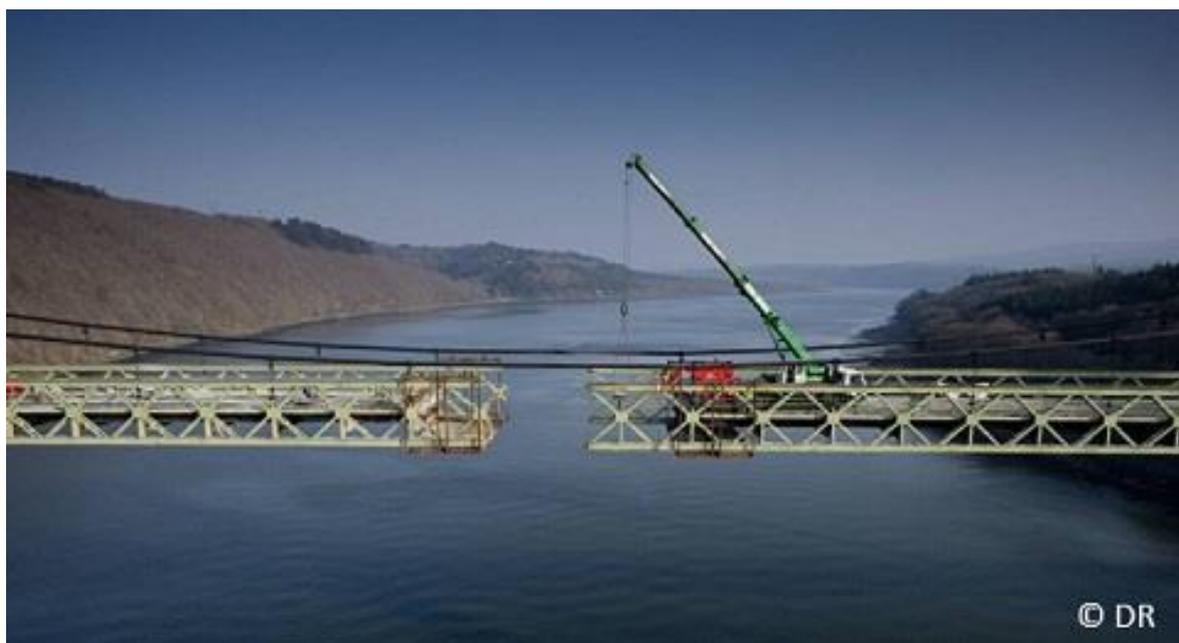
Le chantier a débuté par la partie centrale du pont. La travée a été découpée puis petit à petit les travaux ont avancé vers les deux rives. L'eau potable utilisée pour le sciage a été entièrement récupérée. Une surveillance particulière a été accordée sur les pylônes afin d'éviter l'effondrement de l'ouvrage en cours de déconstruction.

Les déchets ont été récupérés sur des nacelles suspendues au-dessus de l'eau. Les 15 000 tonnes de béton ont été recyclées à 70 % dans une carrière voisine à Telgruc-sur-Mer. Quelques éléments des pylônes atteints d'alcali-réaction, autrement appelée la « maladie du béton », ont été envoyés pour étude dans un laboratoire de Saint-Brieuc. Une partie des câbles a été étudiée dans un laboratoire bordelais afin de faire avancer la recherche en ingénierie des ponts et chaussées.
