# PONT DE BOURGOGNE

## TRAVAUX DE RÉPARATION DES HAUBANS

# Problématique rencontrée après construction

# Présentation des investigations réalisées sur les haubans

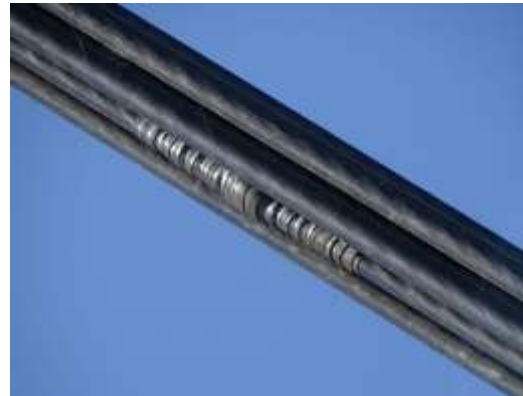
- Nombreuses réparations déjà réalisées par le passé

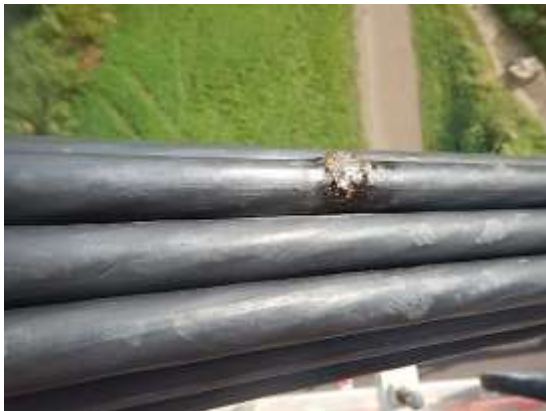
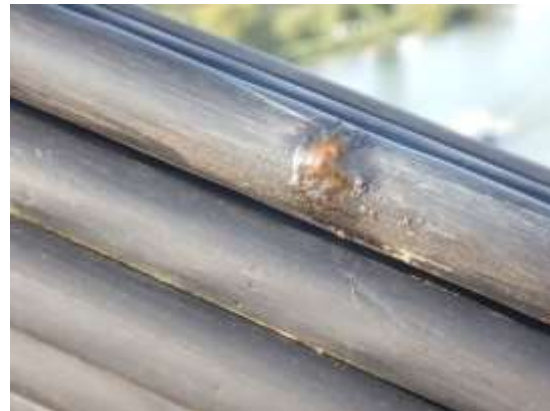
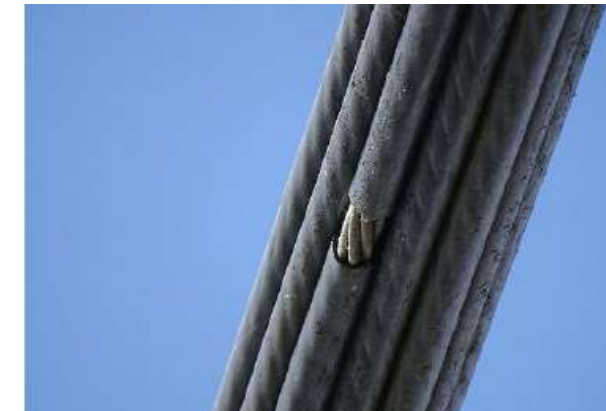
- Nombreuses coulures de cire ponctuelles sur les gaines PEHD des torons ainsi que quelques coupures ou blessures de la gaine

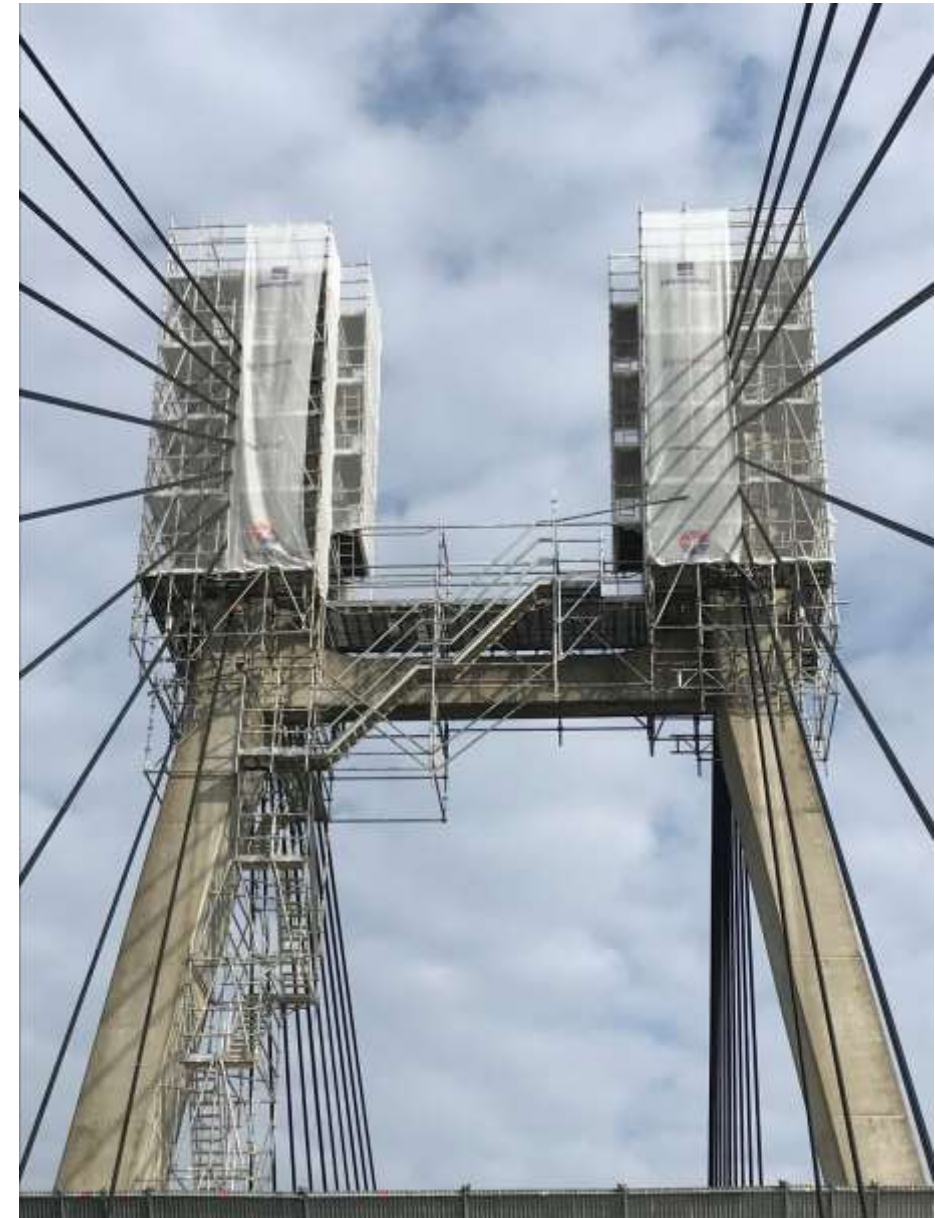
- **Moyens d'accès aux pylônes :**
- Echafaudage fixe avec portique de sécurisation au dessus de la voie

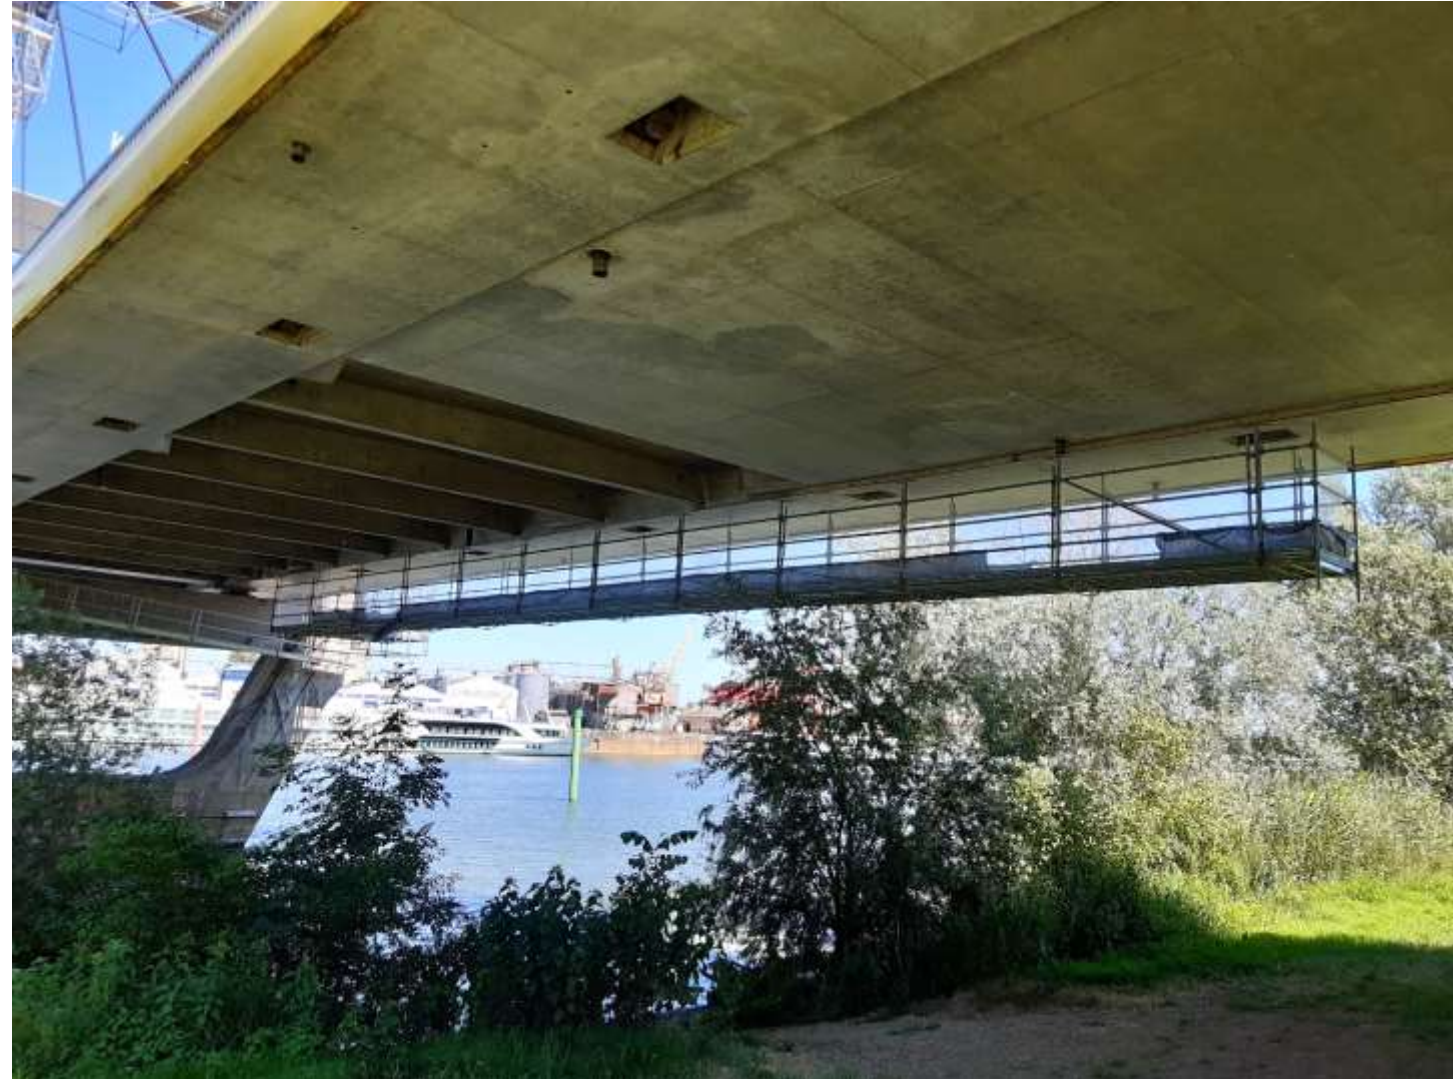
- **Moyens d'accès aux sous faces de tablier :**
  - Echafaudage fixe fixé en sous face pour les travées de rive au dessus de l'eau.

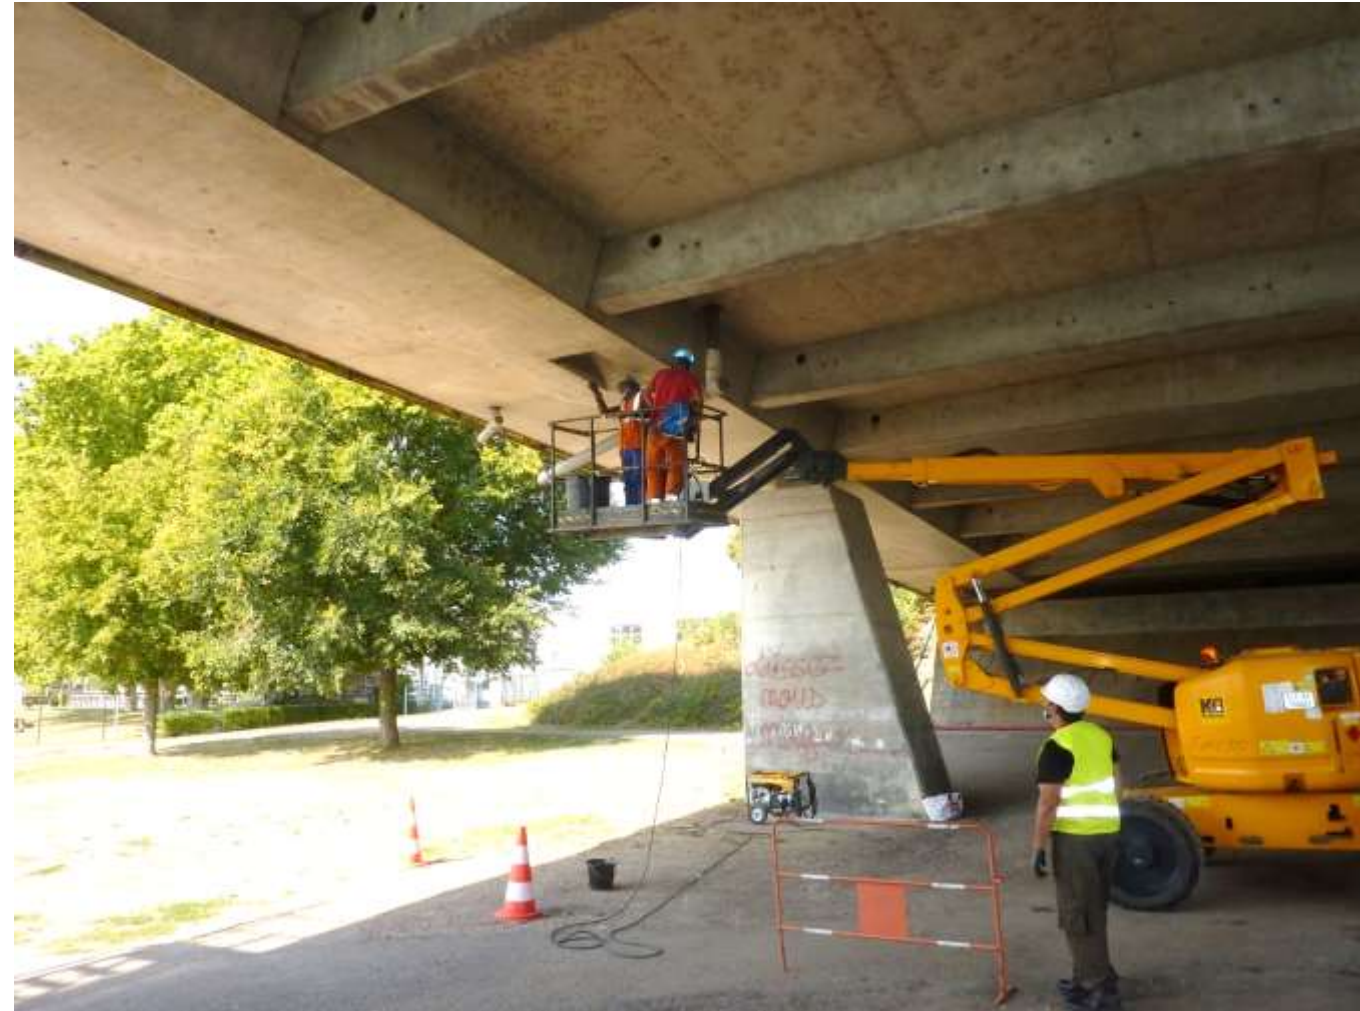
- **Moyens d'accès aux sous faces de tablier :**
  - Par nacelle positive pour les travées de rive au dessus des berges

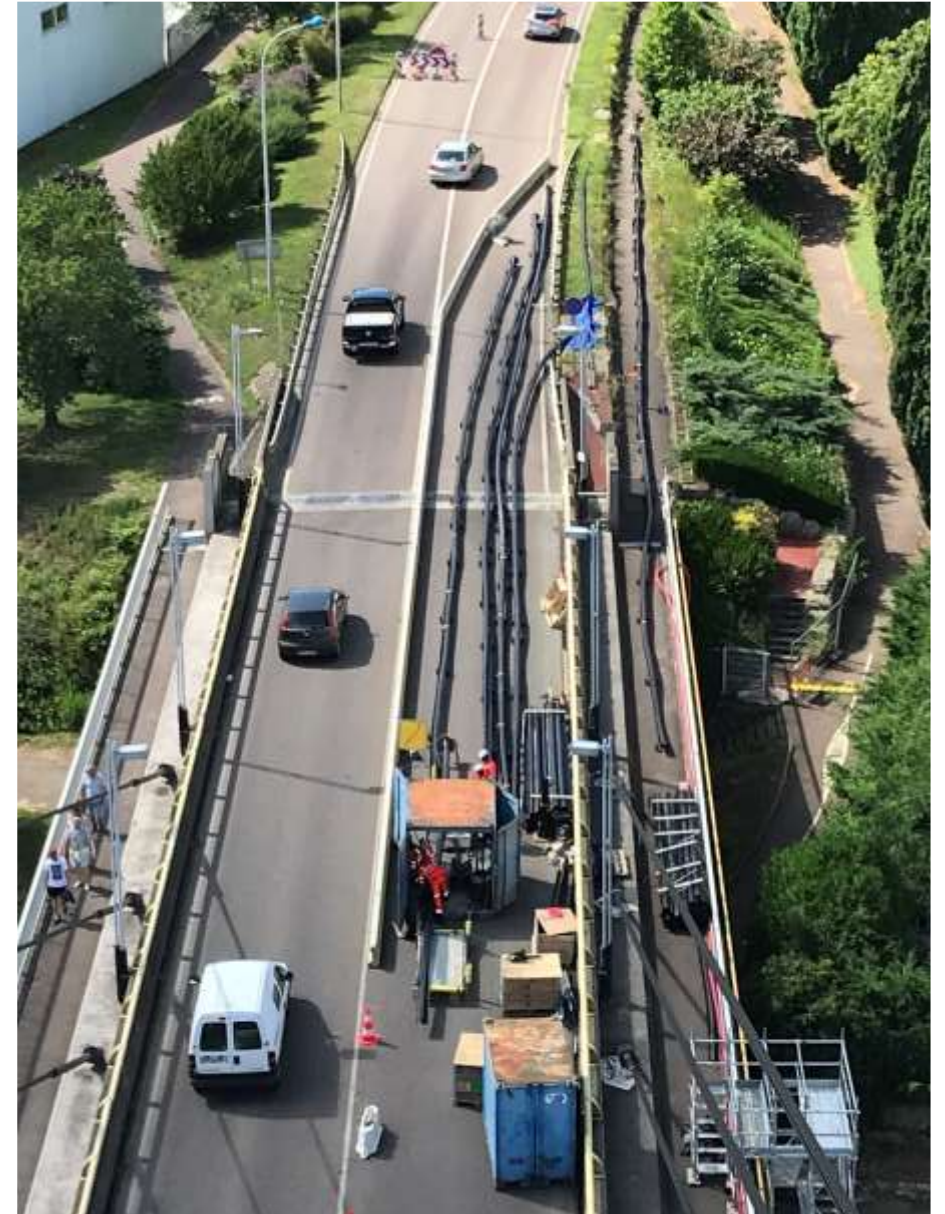
- Préfabrication des gaines générales en demi-coquilles
- Vue générale du poste de préfabrication et de stockage

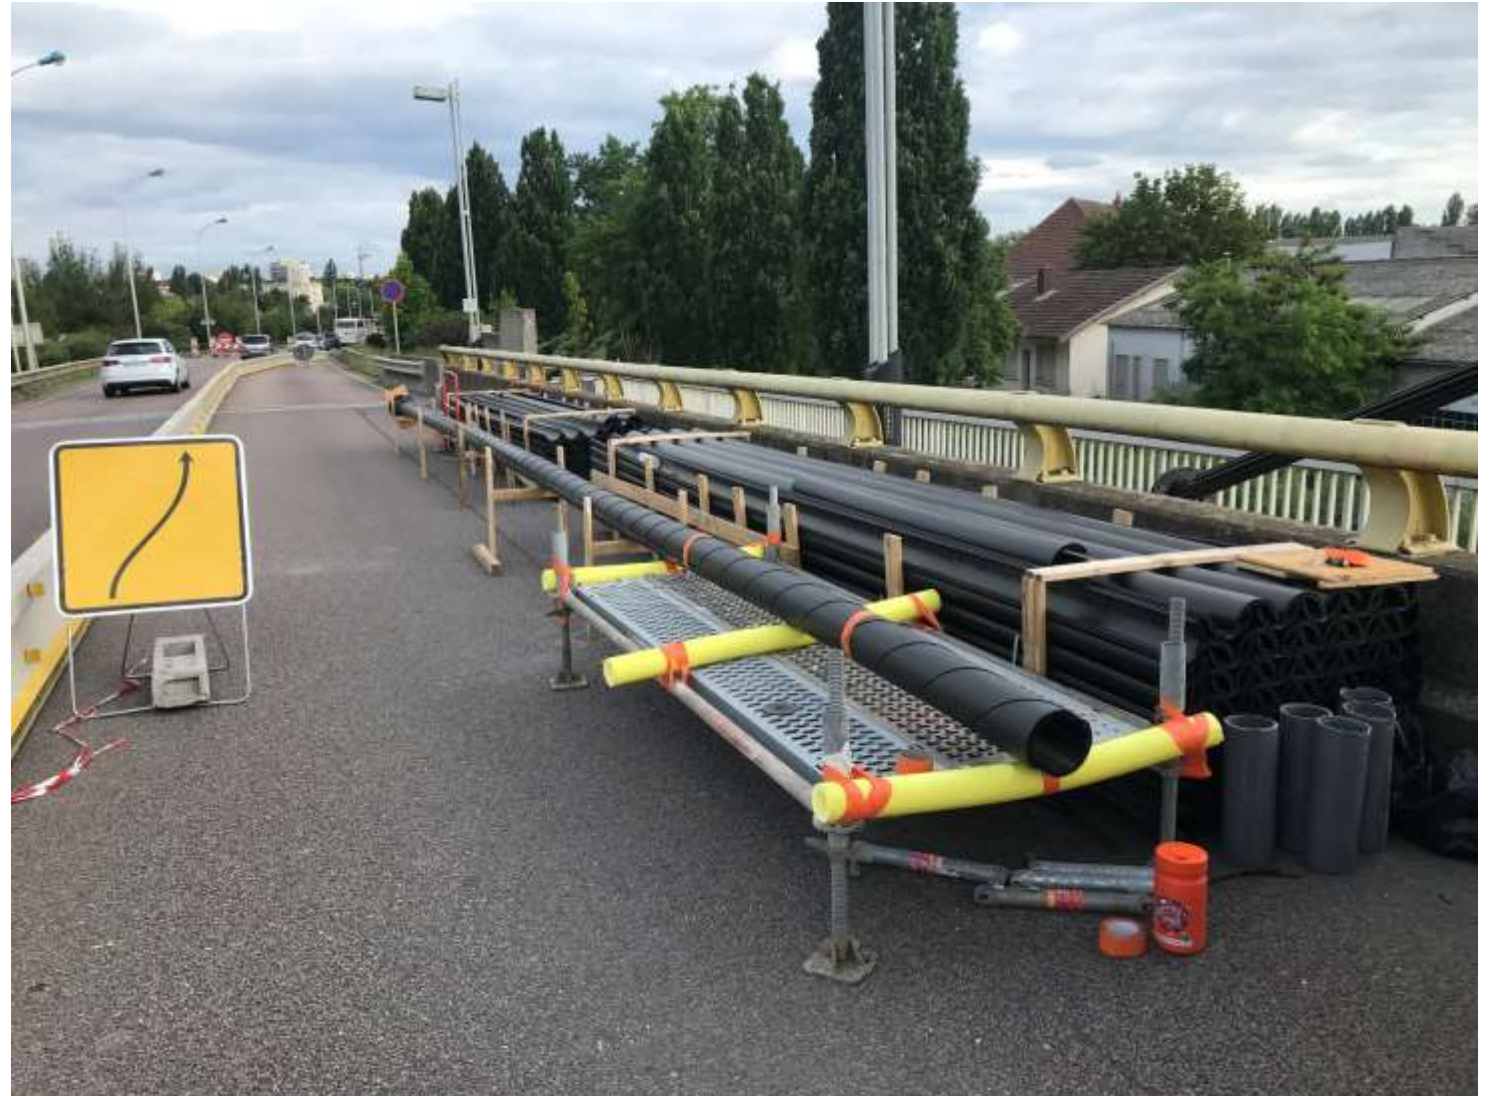
- **Préfabrication des gaines générales en demi-coquilles**
- Vue générale du poste de préfabrication et de stockage

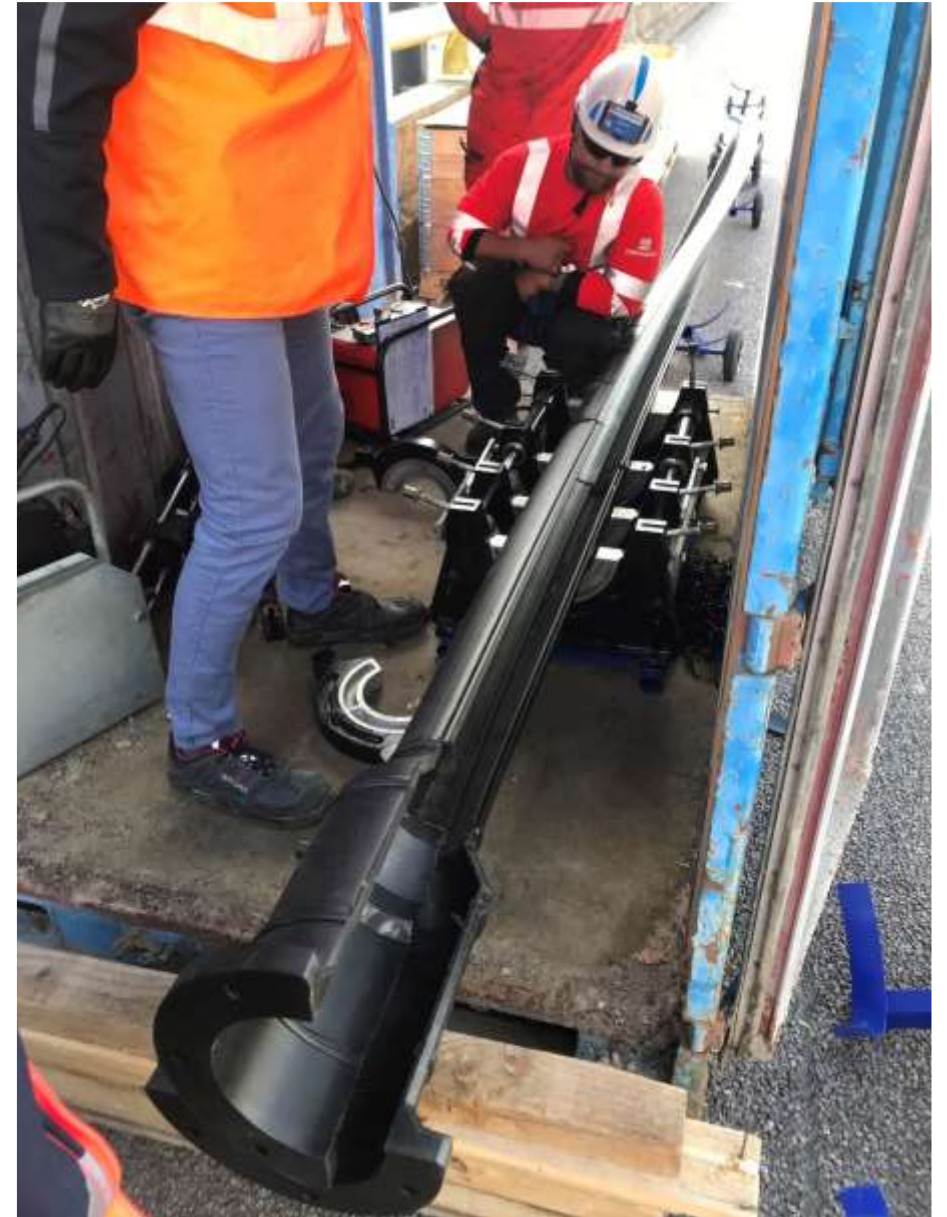
- Préfabrication des gaines générales en demi-coquilles
- Soudure de l'élément d'extrémité sur le premier tronçon de 6 mètres

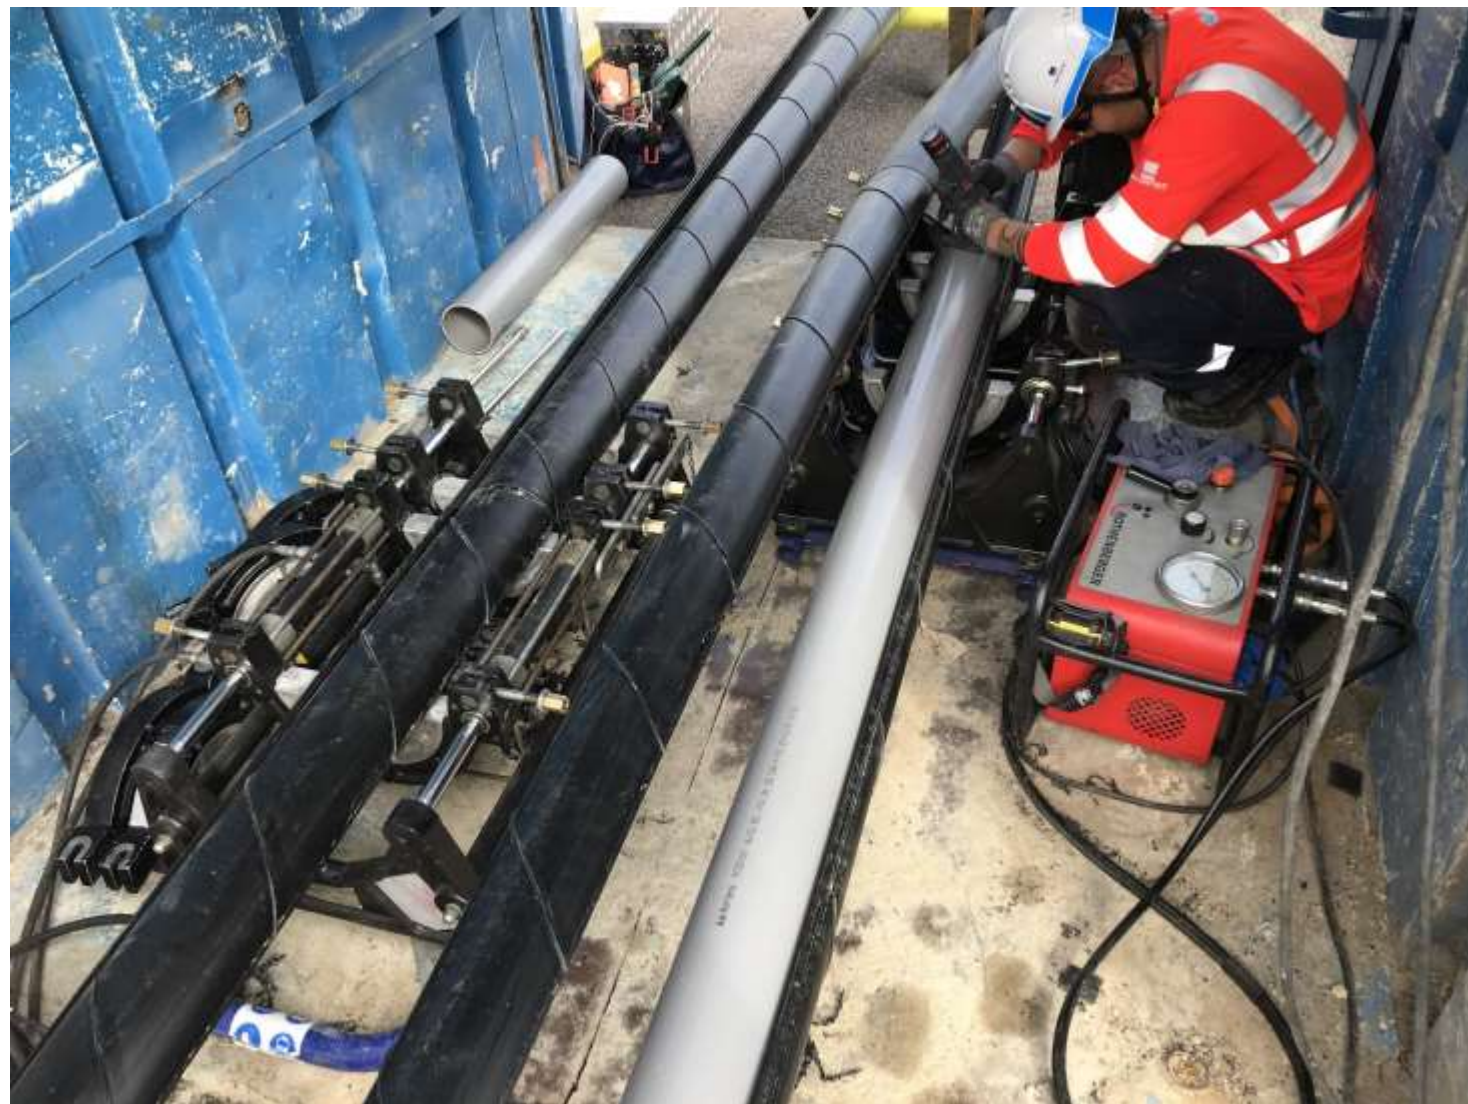
- Préfabrication des gaines générales en demi-coquilles
- Soudure des tronçons courants

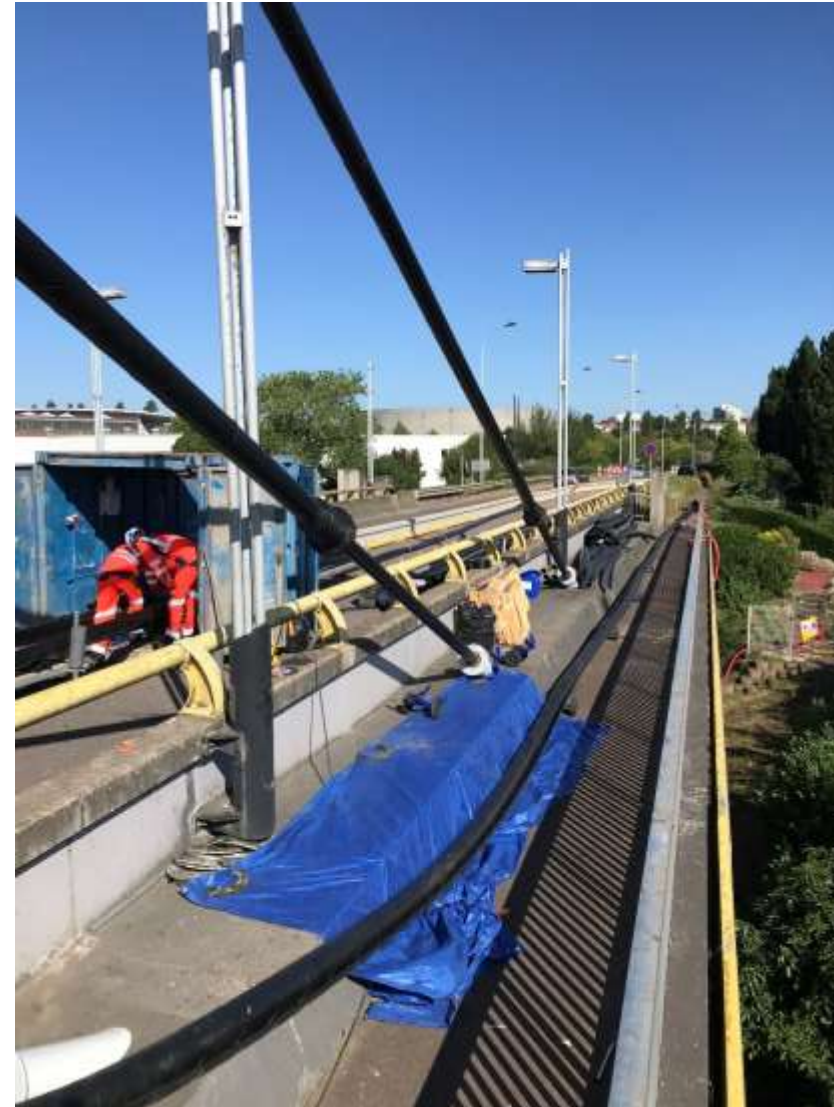
- La mise en œuvre des gaines en demi-coquilles
- Vue de la gaine stockée prête à être mise en place sur le hauban

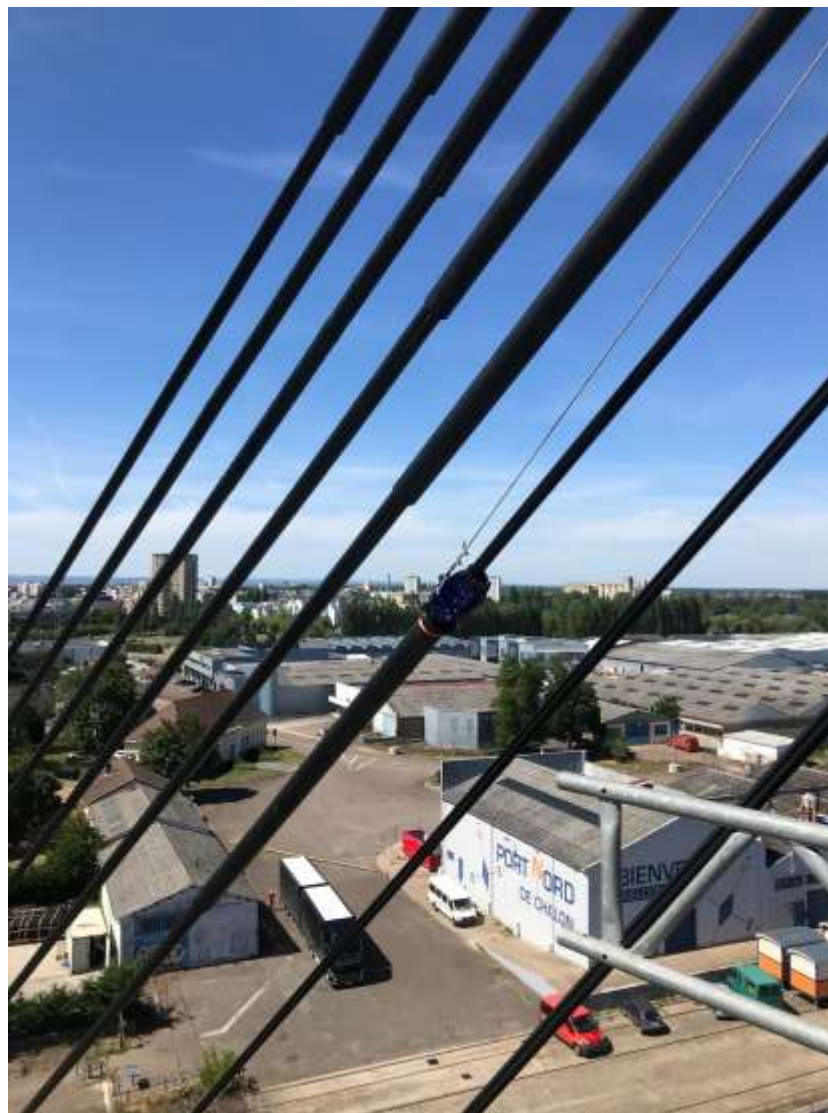
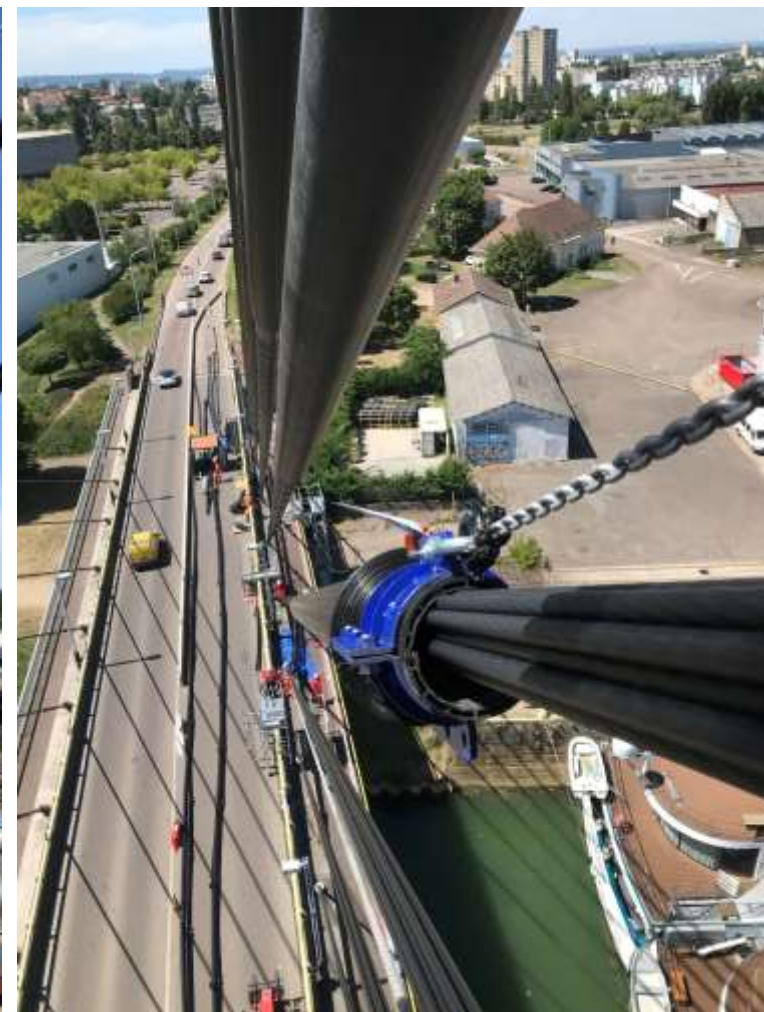
- La mise en œuvre des gaines en demi-coquilles
- Vue du dispositif de traction de la gaine

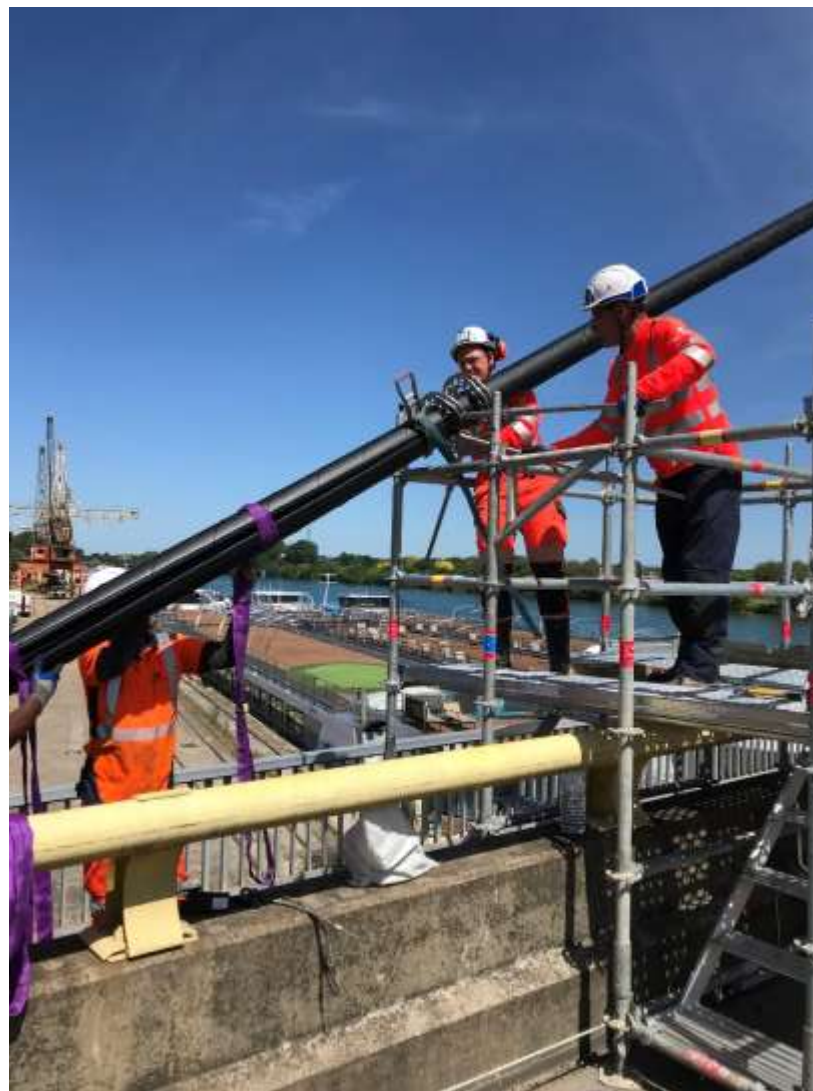
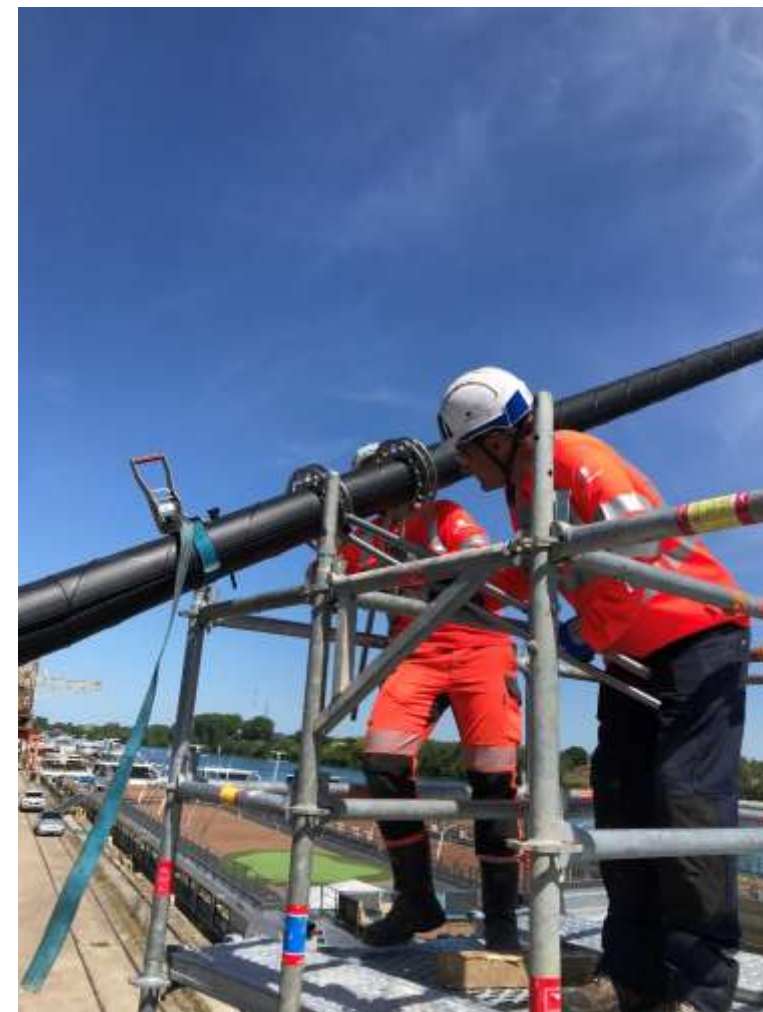
- La mise en œuvre des gaines en demi-coquilles
- Vue du poste de clipsage de la gaine

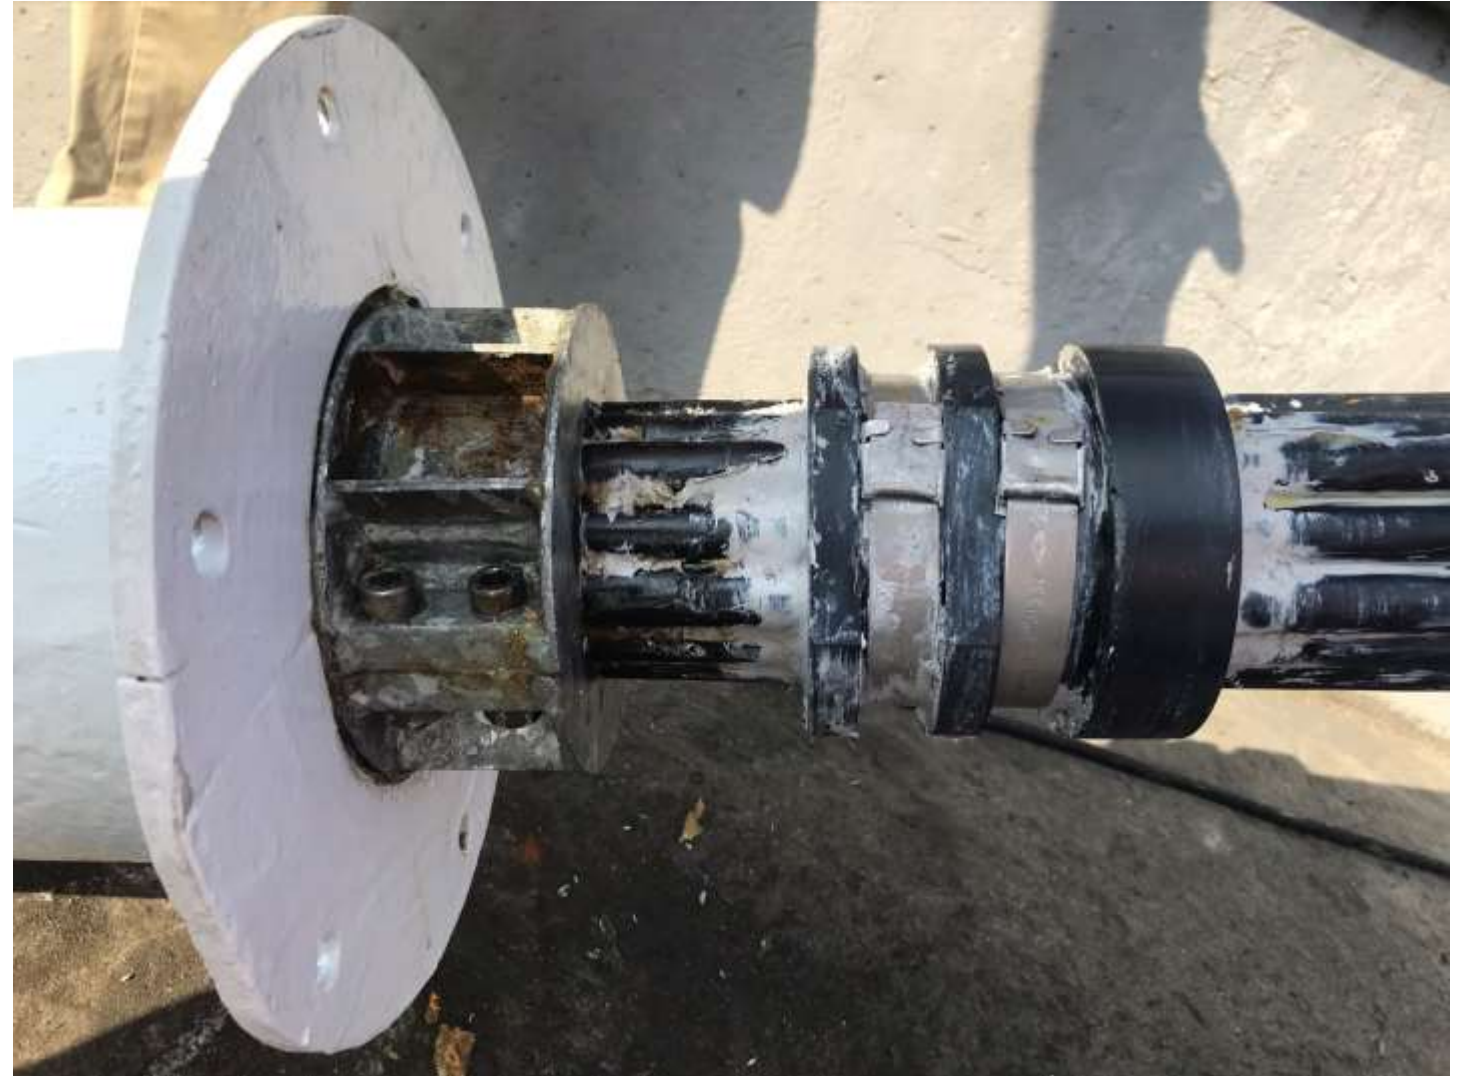
- Les équipements en partie basse (tablier)

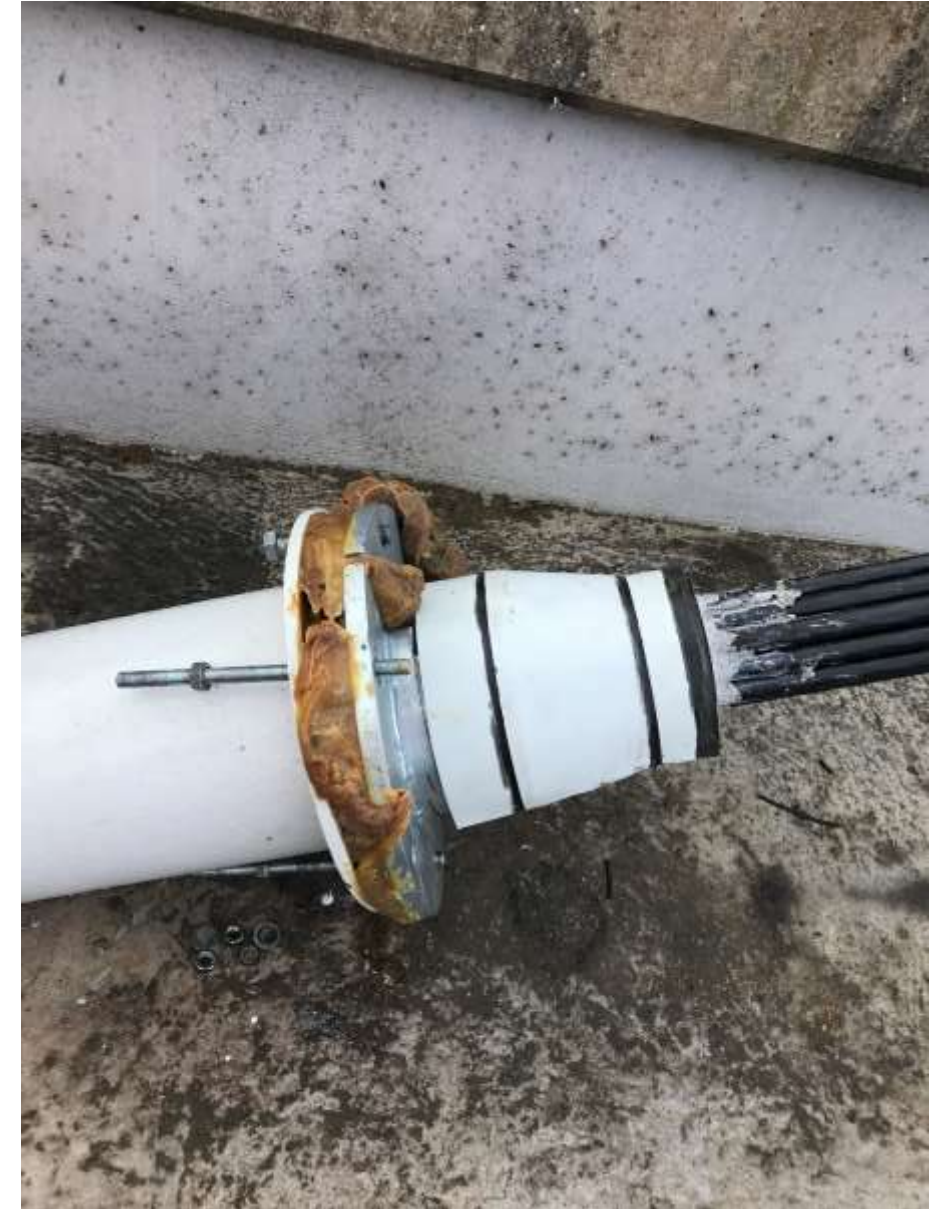
- Les équipements en partie basse (tablier)

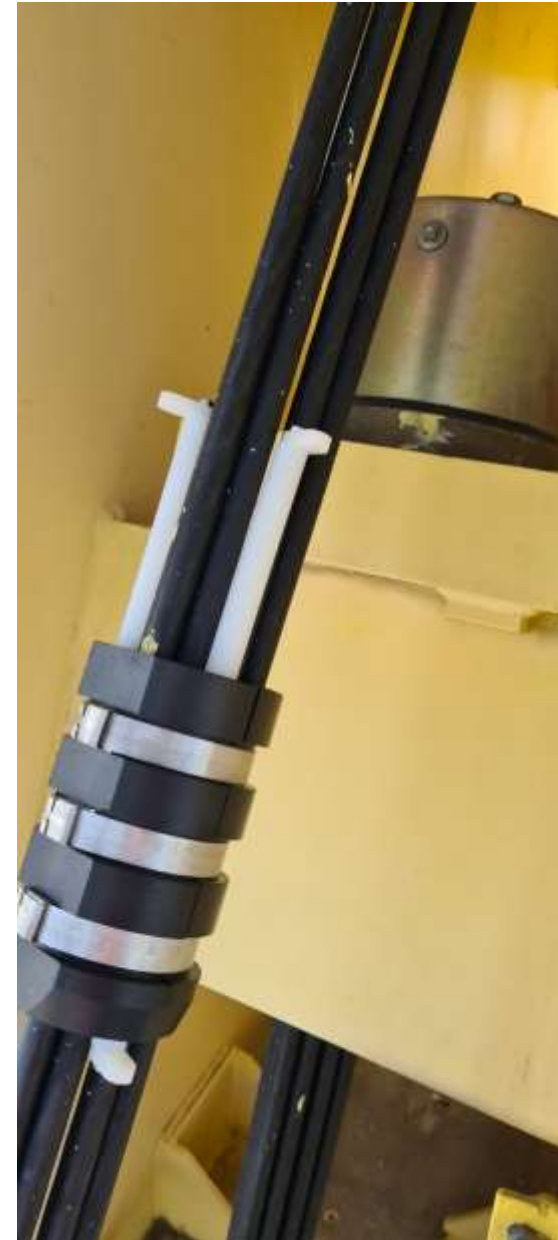
- Les équipements en partie haute (Pylône)
- Equipement et connexion de la gaine générale à l'ancrage haut :
  - Collet
  - Plaque de retenue
  - Plaque de fermeture
  - Tiges filetées

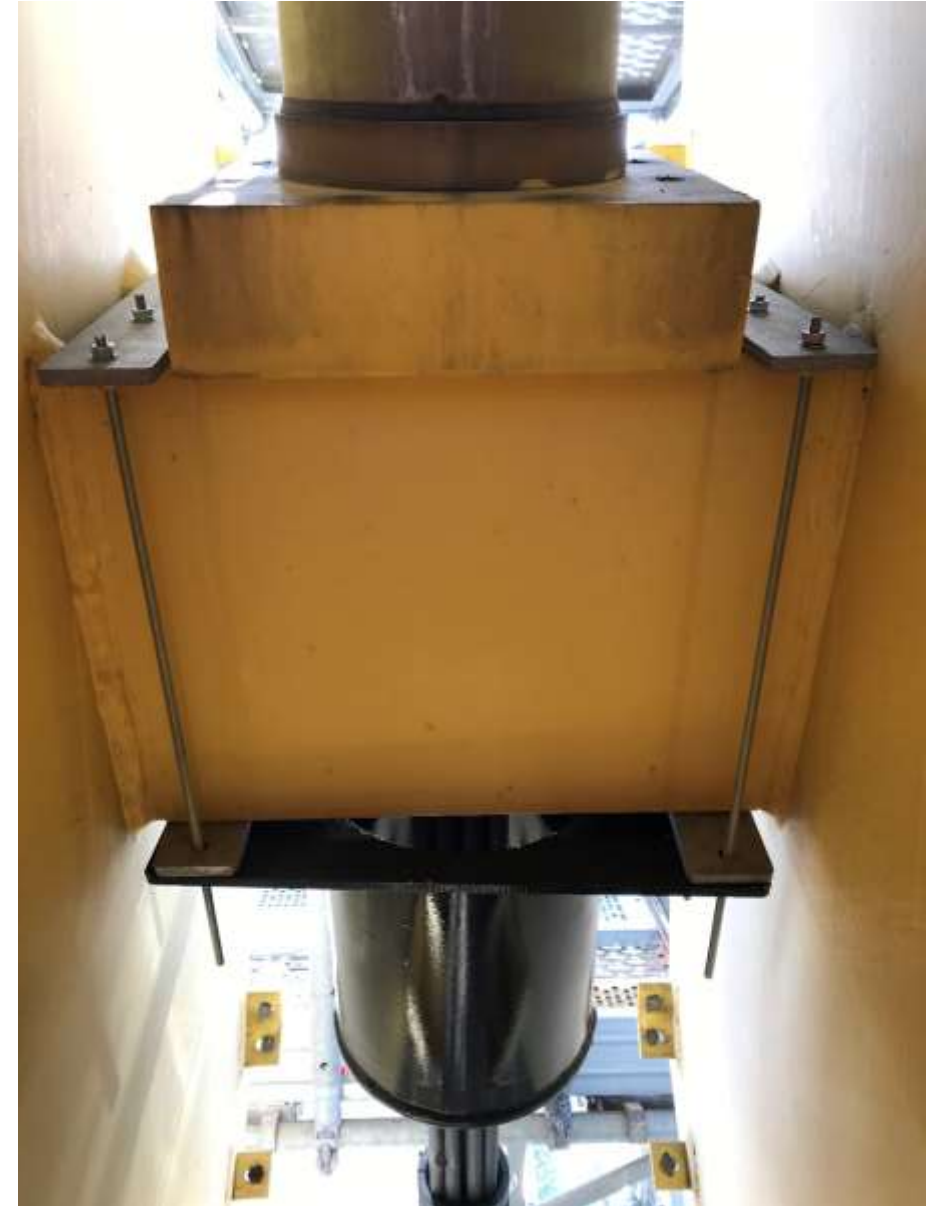
- Les équipements en partie haute (Pylône)
- Equipement et connexion de la gaine générale à l'ancrage haut :
  - Collet
  - Plaque de retenue
  - Plaque de fermeture
  - Tiges filetées
