# LA ROCHELLE

## Chantier de réhabilitation du viaduc d'accès au Môle d'Escale

# Constat des désordres

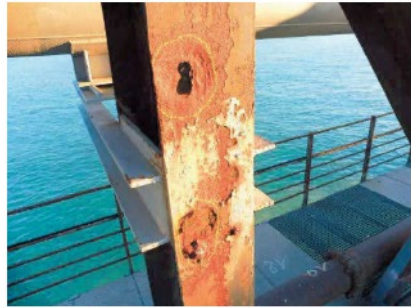
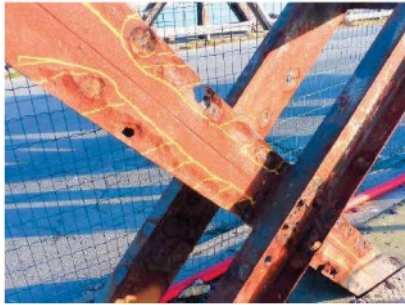
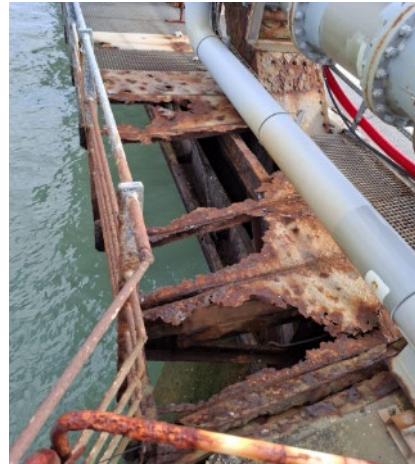
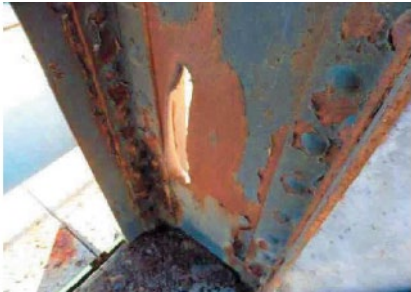
Corrosion importante (voire totale) de la structure

Déformation /  
Rupture de profilés

Aciers apparents  
corrodés en sous-  
face du tablier

Détérioration / Corrosion des rivets

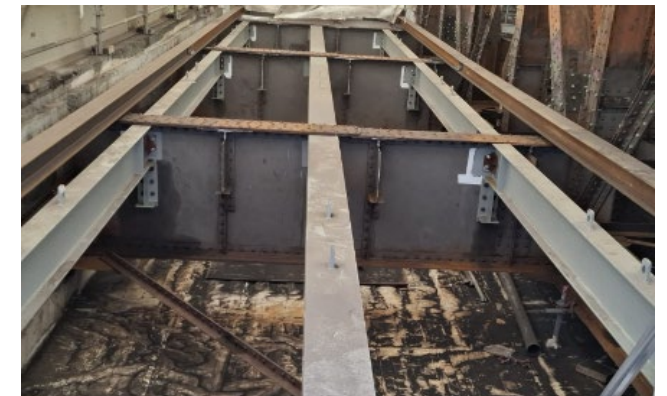
Pose des nouveaux longerons

350 tonnes d'acier
